# **Nordic Human Factors Guideline Case Study nr. 1 Exit rampe ved Gardermoen**

Lene Herrstedt

24. Oktober 2011

Notatet indeholder en beskrivelse af en norsk case analyse ved en exit rampe beliggende på Riksvei 35 (RV35) ved Gardermoen ved Oslo.

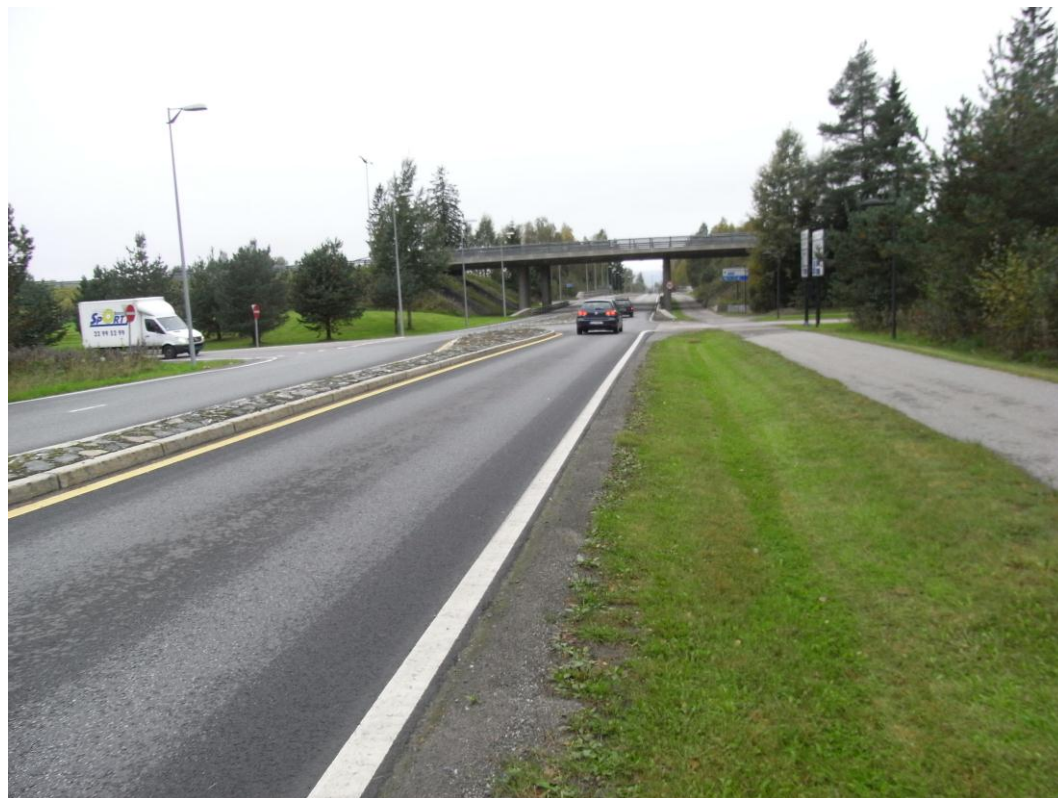
**Vurdering:** Den ny placering er bedre end før, men ikke optimal. Tavlen står relativt langt ude til højre i bilistens synsfelt og skriftstørrelsen er for lille. Flytningen fra A til B medfører jo et behov for større læseafstand, og det kræver en større skrift.

Samtidig er vejvisningstavlen ikke læsbar i tilstrækkelig afstand, hvilket betyder at bilisten overser/mangler *den nødvendige information for at kunne vælge ret.* (se F1 og F2)

- Vejvisningstavlen skal gøres læsbar i tilstrækkelig afstand og placeres på broen lige over kørebanen i position C centralt i bilisternes synsfelt.
- De to første ”indkørsel forbudt” tavler på exit rampen bør rykkes længere tilbage på rampen, hvorved der opnås større sandsynlighed for, at de bliver set af bilister, der er på vej i forkert køreretning.
- En forlængelse af midthellen med 6-8 meter så den lukker for direkte adgang til exit rampe i forkert køreretning vil løse det basale geometriske problem. Det vil eventuelt kræve en mindre ruteomlægning for shuttlebussen.

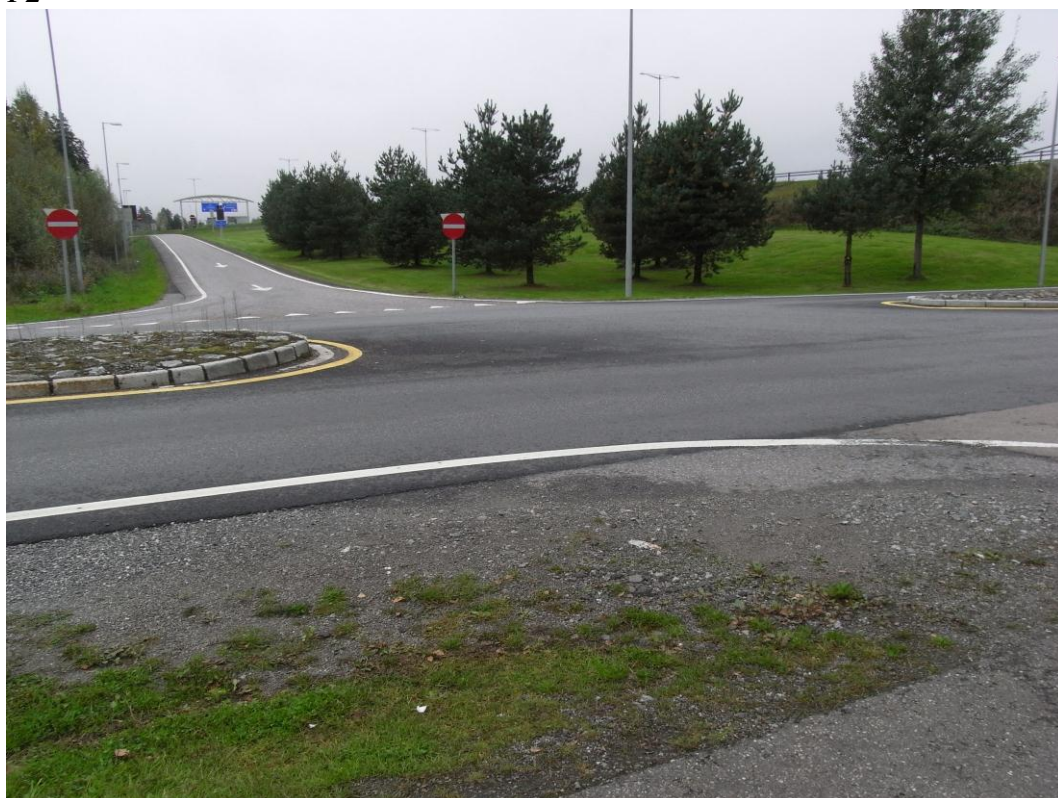
Geometrien på denne lokalitet gør, at det er let at køre fejl. Exit rampens geometri fremtræder som en ”fish trap”, der inviterer trafikanterne til at køre ind (Foto F3 og F4). Den geometriske udformning bør i stedet for – så vidt muligt - fremstå visuelt ”afvisende” for trafikanten.

Ved besigtigelsen kunne det konstateres, at der med det store asfalterede areal er rigelig med plads til de bilister, der kommer ned ad rampen fra RV35 og skal svinge til venstre ind under broen (foto F3). De foretager alle et ”fladt” venstresving og efterlader en stor del af asfalterealet ubenyttet. Derfor er der plads til at forlænge midthellen med 6-8 meter og dermed lukke for ”invitation” til indkørsel på exit rampen i forkert køreretning.

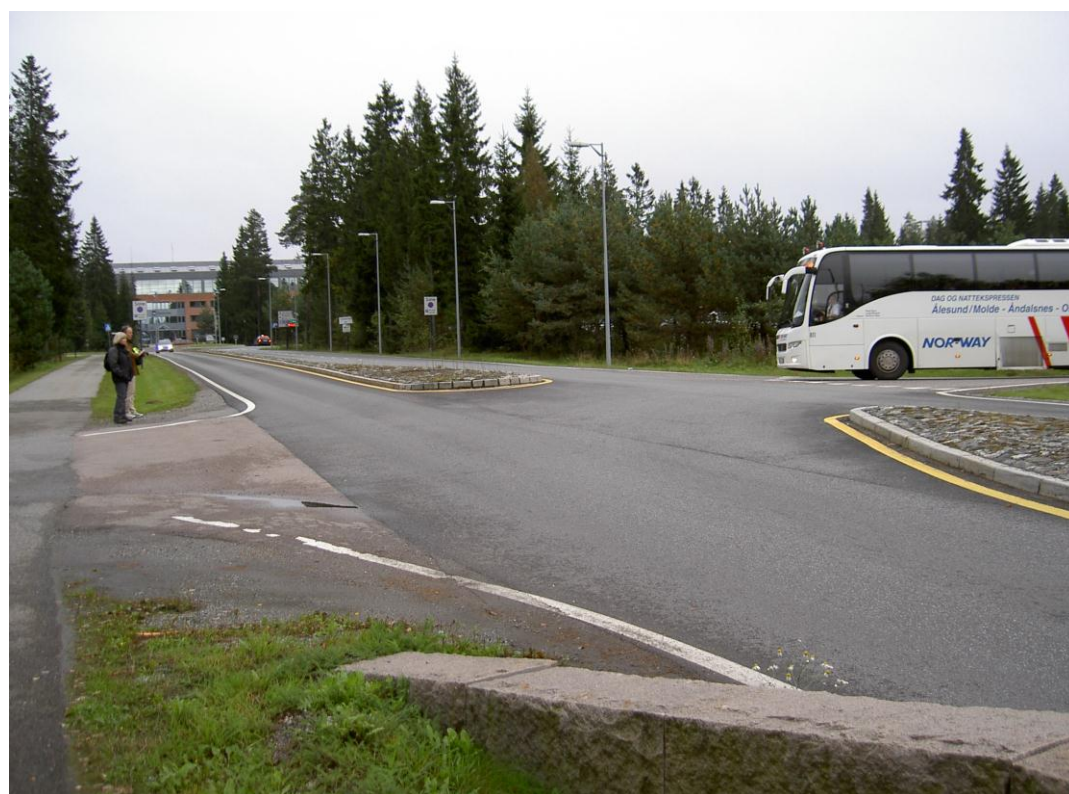
F5

En forlængelse af midthellen kræver at udkørsel fra til P-pladsen beliggende lige over for exit rampen, kun benyttes til højre sving (foto F5). I dag er adgangen lukket med bom og anvendes (så vidt vides) kun af shuttlebussen, der kører mellem terminaler og P-pladser. Alle andre biler benytter ind/udgangen på den anden side af P-pladsen. Det vil evt. kræve en mindre ruteomlægning for shuttlebussen.
