Dybdeanalyse af trafikulykkers hændelsesforløb

Videoregistrerede ulykker på motorveje med vejarbejde

24. januar 2019

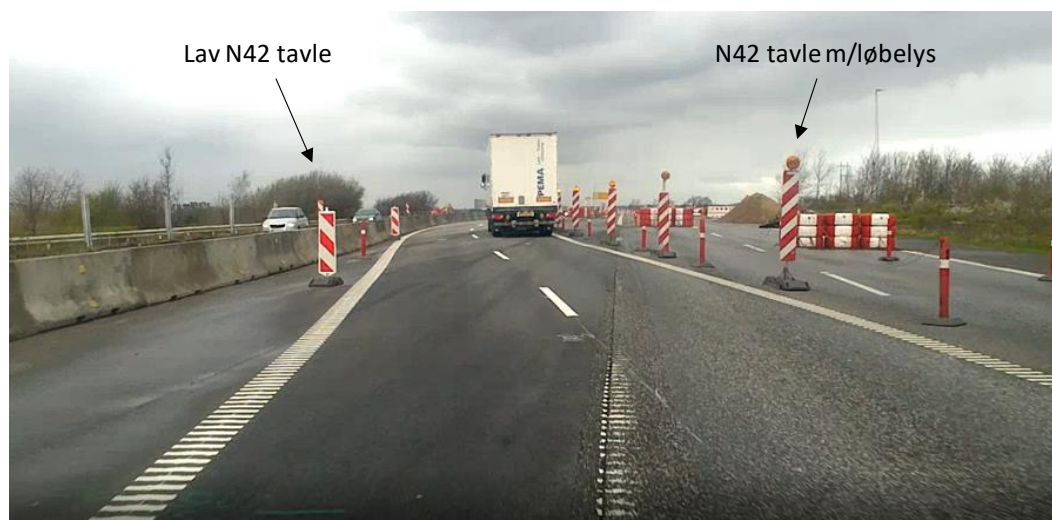
Figur 6: Mindre gode oversigtsforhold i kurven har gjort det svært for trafikanterne, at erkende pludseligt stop i trafikken. Oversigtsforholdene forringes markant i tæt trafik.

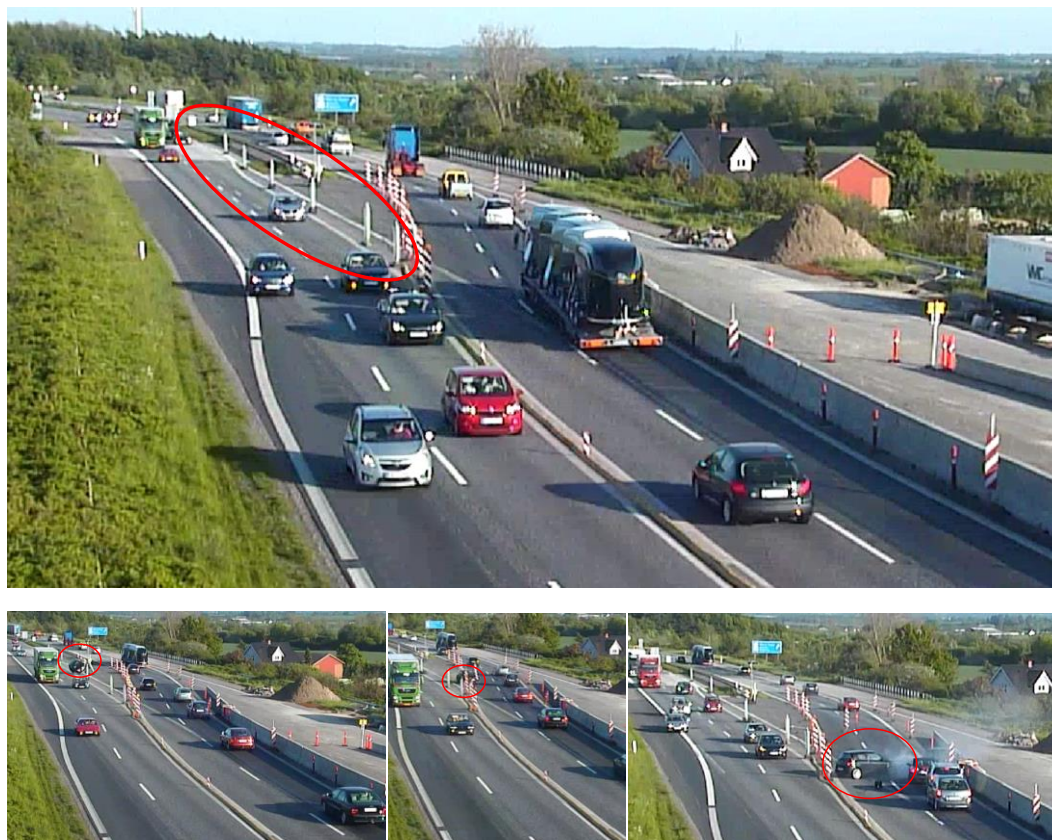
Figur 7: Foto øverst: Den røde ring markerer problematikken på ulykkeslokaliteten: Gammel kantlinje i forsætningen, for stor afstand mellem N42-tavler samt manglende tilbagetrækning af N42 tavlerne opstrøms, således at de placeres et stykke før kurvestart. Desuden kan spøgelsesafmærkning fra gamle vognbanelinjer i spor 1 antydes. Ulykken forværres af, at der ikke er trafikværn i selve overledningen. Fotoserie nederst: Rød ring markerer køretøjet som kører gennem overledningen og over i modsatte kørebanelid, hvor den holder på tværs efter kollision med modgående trafikanter.

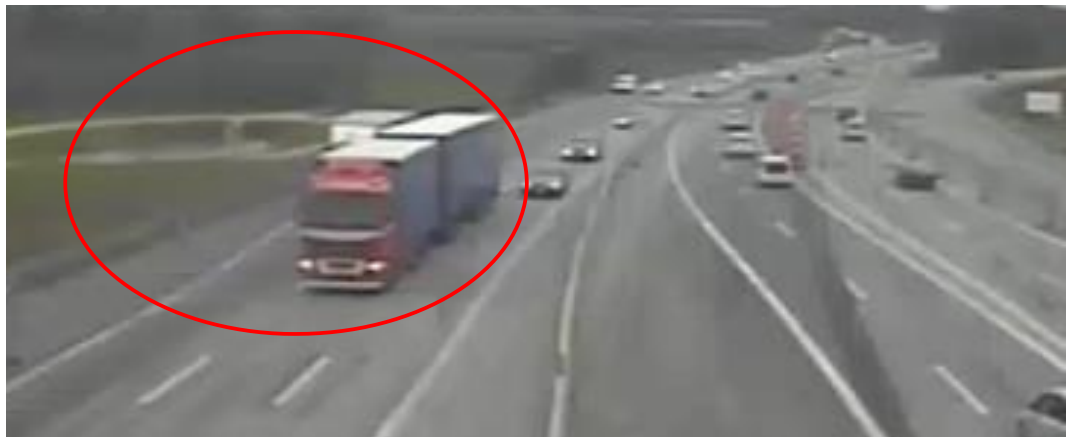
- Flerpartsulykke mellem to lastbiler, kort efter sammenløb af to vejgrene, hvor lastbilerne kommer fra hver sin gren. Den ene lastbil kører i højre vognbane, den anden i midterste. Ulykken er en trængningsulykke, hvor lastbilen til højre presses ud over højre kantlinje, idet den anden lastbil skærer kurven (Figur 8). Afgørende for ulykkens opståen er chaufførens mangel på reaktion, en uhenigtsmæssig vejjudformning og manglende afmærkning. Placeringen af en S-kurve i et kurveforløb med smalle vognbaner, hvor en stor andel tunge køretøjer færdes i midterste vognbane, som følge af sammenfletning, er ikke hensigtsmæssig. Generelt ses både person- og lastbiler at skære S-kurven. S-kurven er hverken forvarslet eller afmærket med N42-tavler i venstre vejside, hvilket gør, at kurveforløbet ikke er tilstrækkeligt synligt for trafikanterne.

Figur 8: Trængningsulykke mellem to lastbiler i S-kurve kort efter sammenløb mellem to motorvejsgrene. Det skal bemærkes, at S-kurven er svær at fornemme på foto.

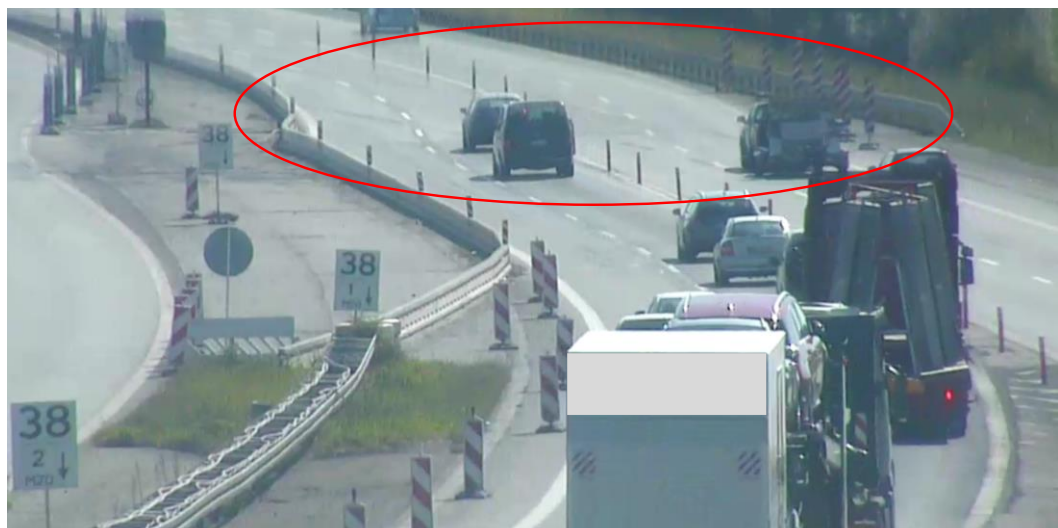
Figur 9: Den røde ring markerer problematikken: Forsætningen er etableret umiddelbart før sammenløb. Forsætningen er ikke tilstrækkeligt afmærket i højre side, hvor N42-tavler er placeret for langt til højre for kantlinjen. I venstre side består forsætningens afmærkning af steler mellem de to vejgrene.

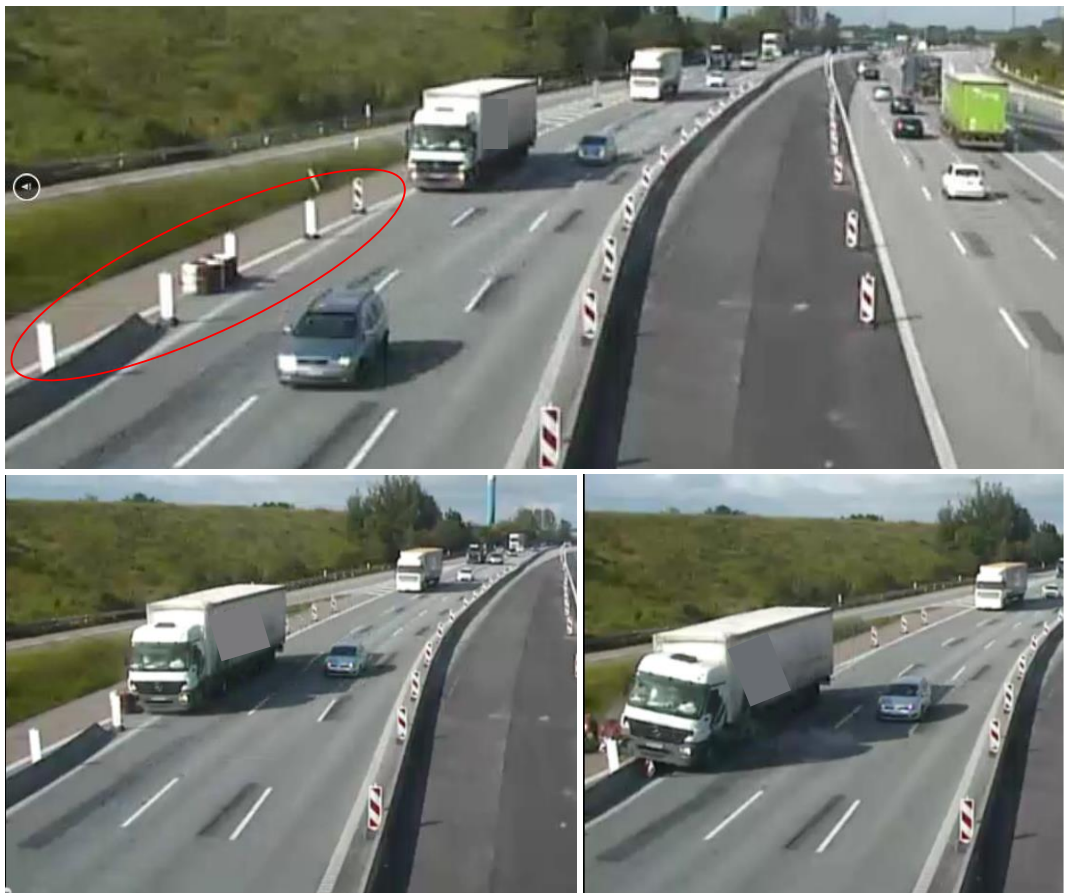
Figur 10: Den røde ring markerer den problematiske afmærkning: Gammel kantlinje og N42-tavler placeret langs denne vildleder trafikanterne. Nederst ses lastbil der følger den gamle kantlinje og fortsætter ligeud i en S-kurve, hvor vejen forsættes mod venstre.

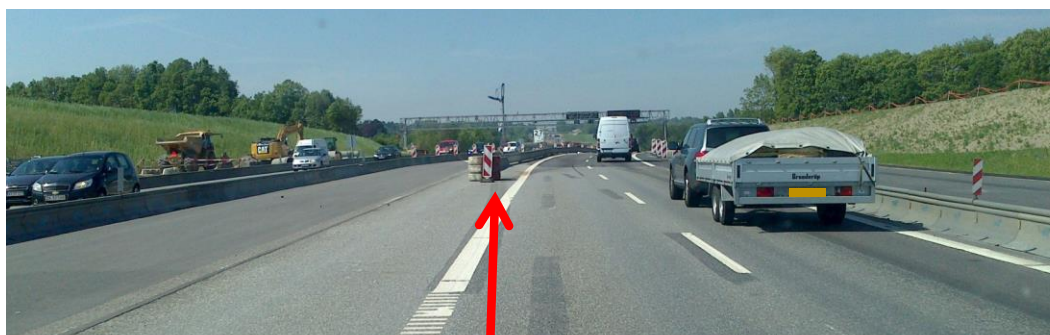
Figur 12: Pilen markerer det sted, hvor en motorcyklist kommer ud over kantlinjen og påkører dæk og N42-tavle. Kurveforløbet kan være svært at erkende.

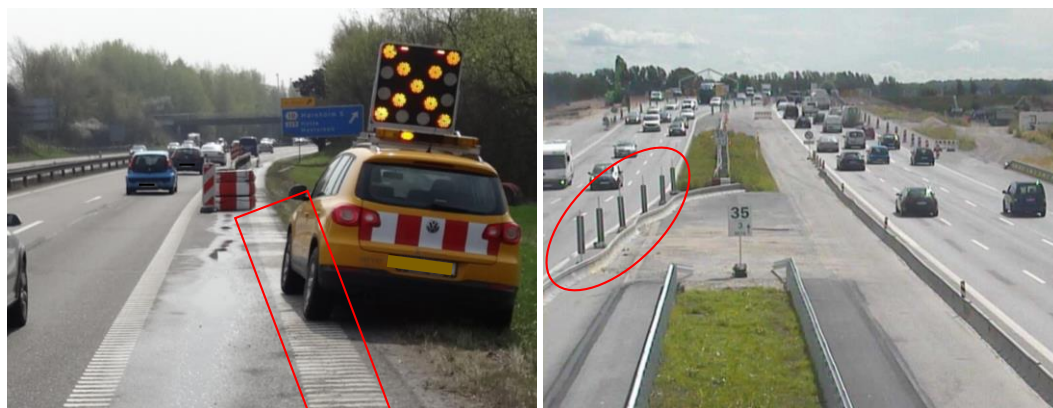
Figur 13: Foto til venstre: Den gamle kantlinje (markeret med rød ramme) kan, eventuelt i kombination med den nye kantlinje og frakørselstavlen, foranledige trafikanten til at tro, at det er starten på frakørselsrampe. Foto til højre: Den røde ring markerer forsætningen og antydningen af spørgelsesafmærkning fra gamle vognbanelinjer. Forsætningen er ikke forvarslet og forekommer overraskende for flere trafikanter.

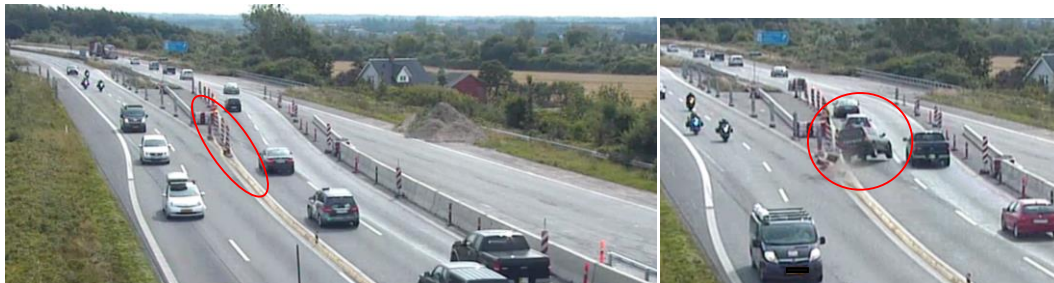
Figur 14: Foto til venstre: Den røde ring markerer, hvor N42-tavler med fordel kunne være ført tilbage til kurvestart – det vurderes dog ikke at være afgørende for denne ulykke. Foto til højre: Rød ring markerer bilisten, som mister herredømmet.

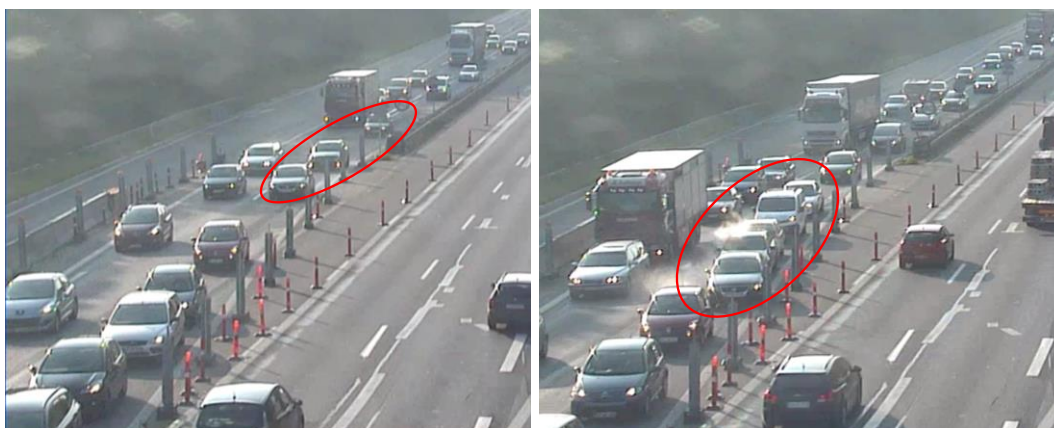
Figur 15: På foto til venstre ses den stillestående trafik i overledning. Rød ring markerer bilerne i bagendekollisionen, som fremgår af foto til højre.

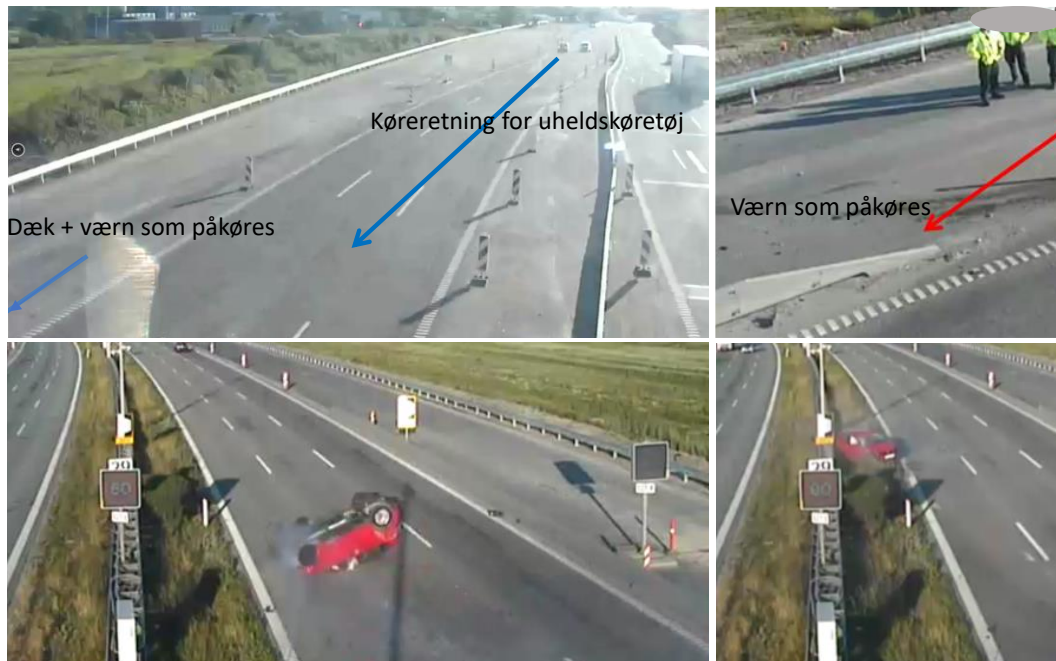
Figur 16: Øverst: S-kurve placeret i blød venstresvingskurve. Pile markerer bilistens køretretning og angiver placering af dæk og værn, som bilisten påkører. Påkørsel af dæk og værn vurderes at have været ulykkesforværende. Nederst ses det forulykkede køretøj.

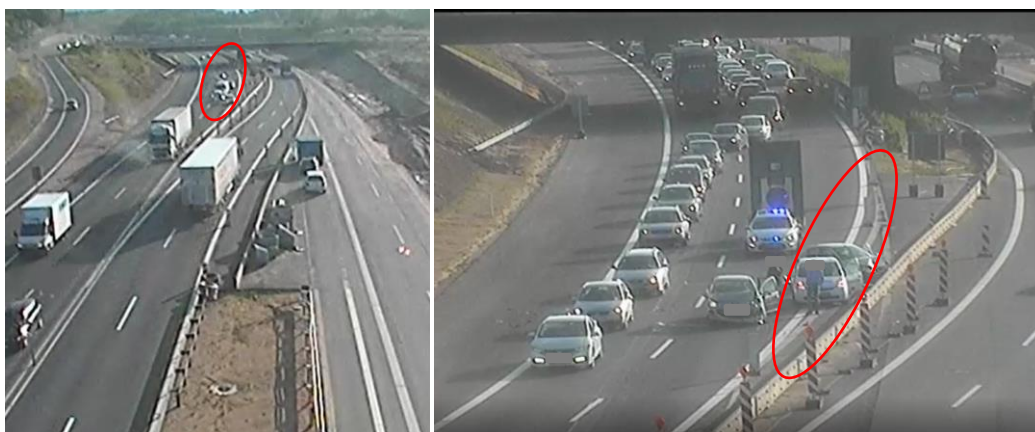
Figur 18: Sporbortfald i kurve kort før forsætning og kort efter brooverførelse vurderes at have mindsket trafikanternes oversigtsforhold på ulykkeslokaliteten. Yderligere vurderes sporbortfaldet at være etableret over en for kort strækning, afmærkningen vurderes mangelfuld, mens ringe demarkering af kantlinje vurderes at fremstå vildledende (markeret med rød ring på foto til højre).

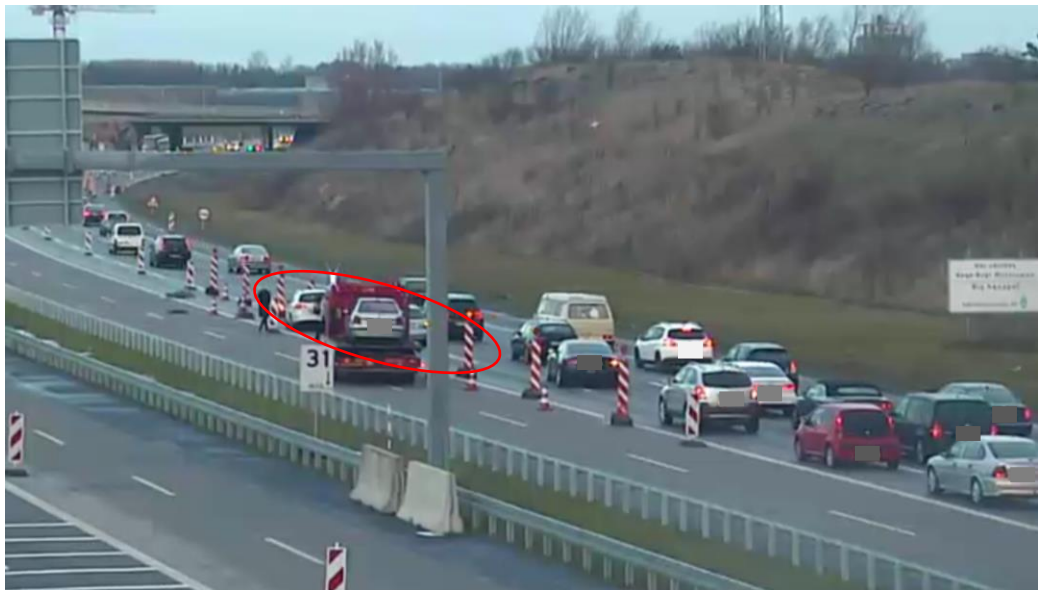
Figur 19: Sporbortfald markeret i et svagt kurveforløb. Sporbortfaldet vurderes at ske over en for kort strækning og ikke at være tilstrækkelig tydeliggjort. Den røde ring markerer ulykkesstedet.

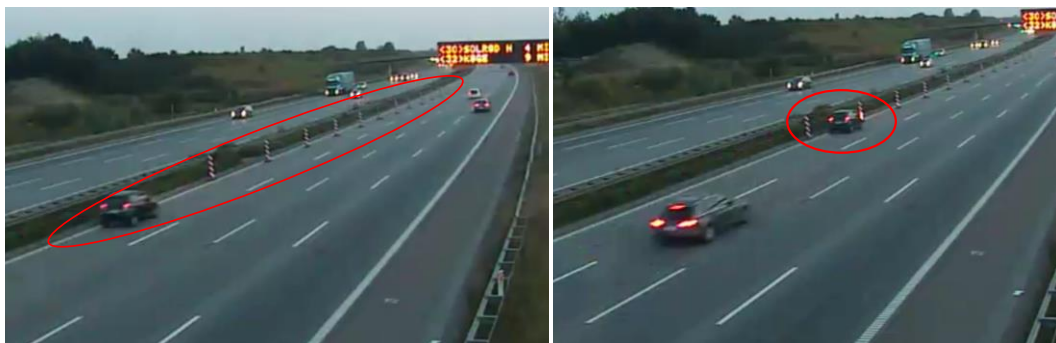
Figur 20: I tusmørket fremstår N42-tavlerne, idet løbelyset er defekt. Kantlinjen vurderes at fremtræde mere tydelig end begrænsningslinjen. Venstre foto: Den røde ring markerer begrænsningslinjen, og bilisten som forulykker. Højre foto: Bilisten lige før første N42 tavle påkøres.

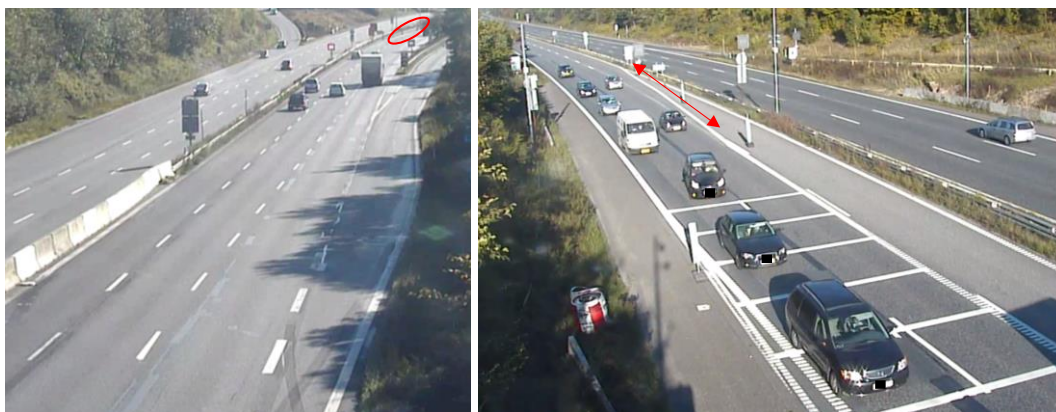
Figur 21: Vejudformningen vurderes uhensigtsmæssig i forhold til placeringen af sporbortfald (markeret med rødt): Sporbortfaldet er etableret i en højre kurve for enden af en nedadgående bakke og er noget svagt afmærket set i forhold til denne udformning. Bemærk i øvrigt, at der er etableret rumleriller *efter*/nedstrøms sporbortfaldet, og at selve sporbortfaldet er svagt markeret med blot 3 N42-tavler.

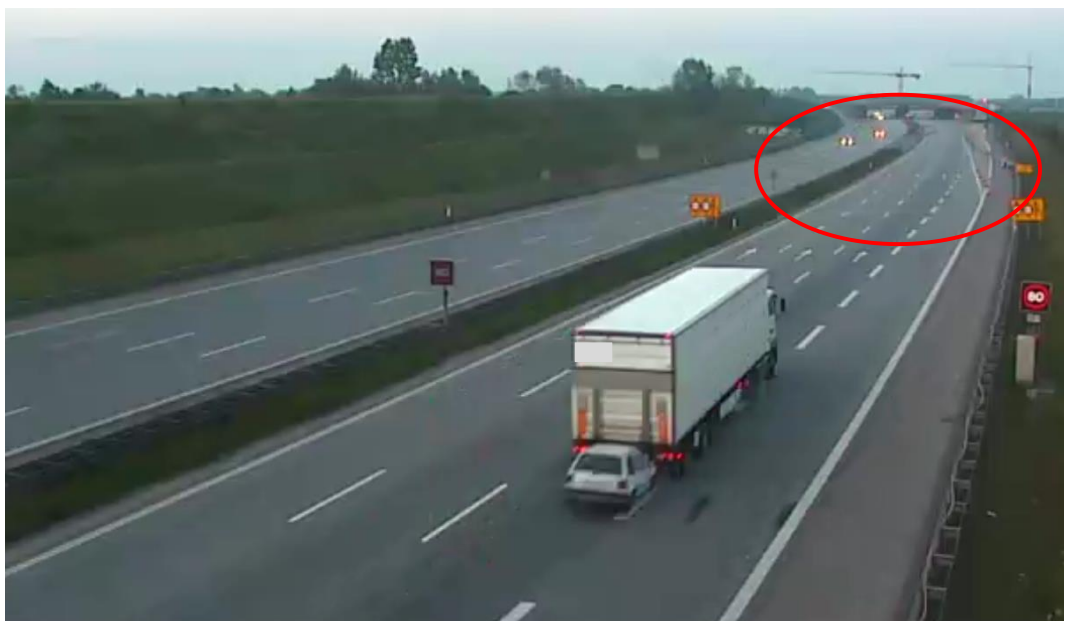
Figur 22: Lastbilchauffør foretager vognbaneskift til venstre forud for sporbortfald (markeret med rød ring) og påkøres af bagfrakommende bilist.

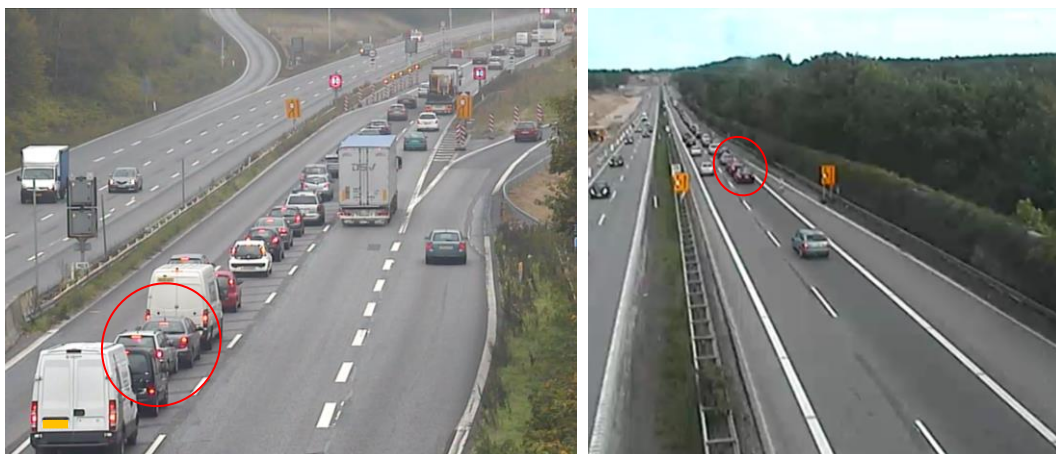
Figur 23: Bagendekollisioner opstrøms sporbortfald. Til venstre ses eksempel på sporbortfald fra venstre 3 →2 spor, mens foto til højre illustrerer eksempel med sporbortfald fra venstre 2 →1 spor. Ulykken til højre sker så langt opstrøms sporbortfaldet, at sporbortfaldet ikke kan ses på foto. Røde ringe markerer de ulykkesinvolverede.

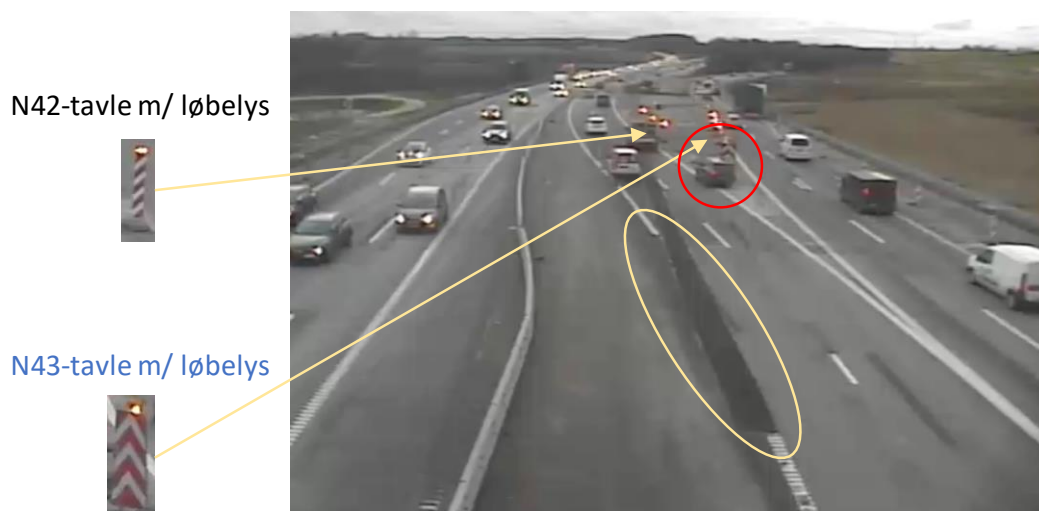
Figur 25: S-kurven (svær at fornemme) er uhensigtsmæssig placeret i en højresvingskurve og er ikke synliggjort ved N42-tavler langs kantlinje. Kantlinje mangler delvist i S-kurvens venstre side (markeret med gul ring). Den røde ring markerer den forulykkede bilist.

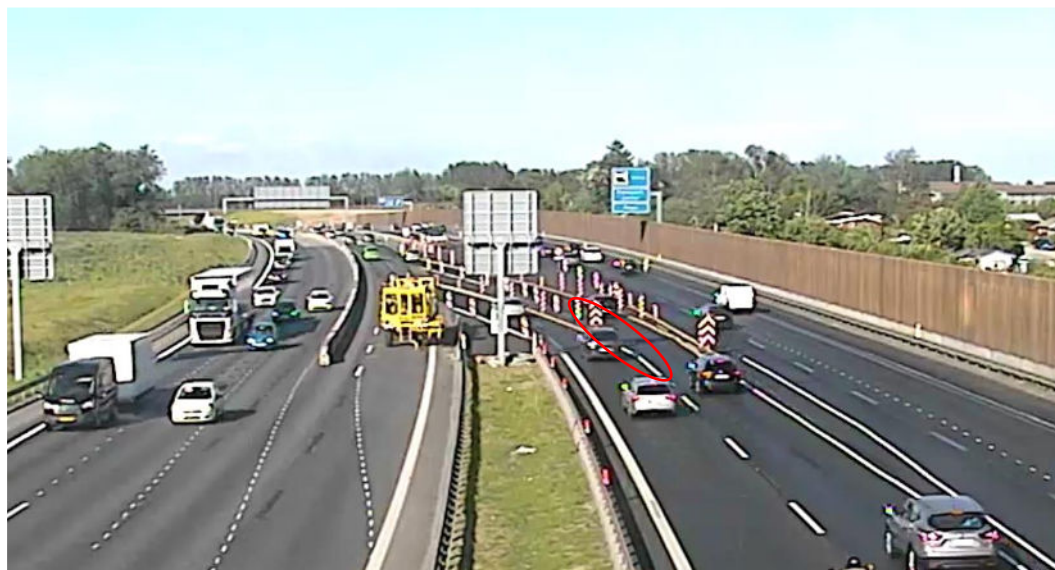
Figur 26: Den røde ring markerer den korte spærrelinje. N42-tavler og N43-tavle er ikke trukket tilbage før kurvestart mellem spor 3 og 4.

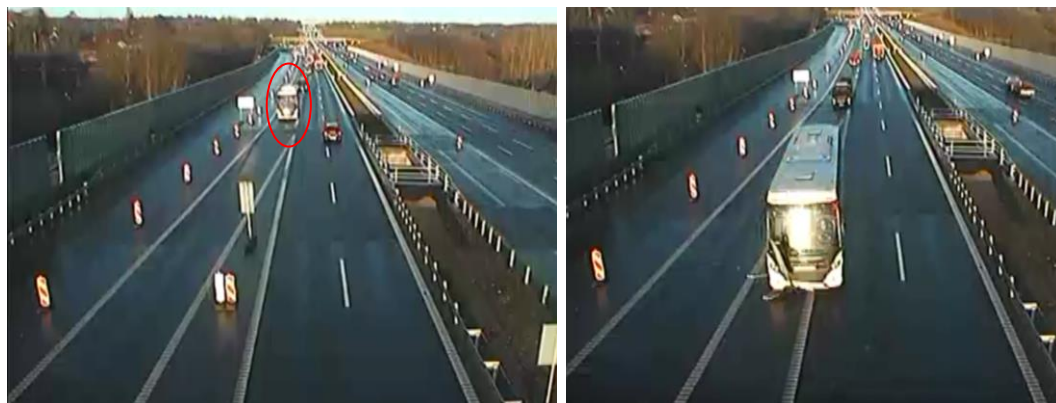
Figur 27: Vekselsestrækningen slutter kort før N43-tavle uden forudgående spærrelinje eller fuldt optrukket kantlinje. Den røde ring markerer bus, hvis chauffør foretager sent vognbaneskift pga. af den vildledende afmærkning og blændingen fra sol.

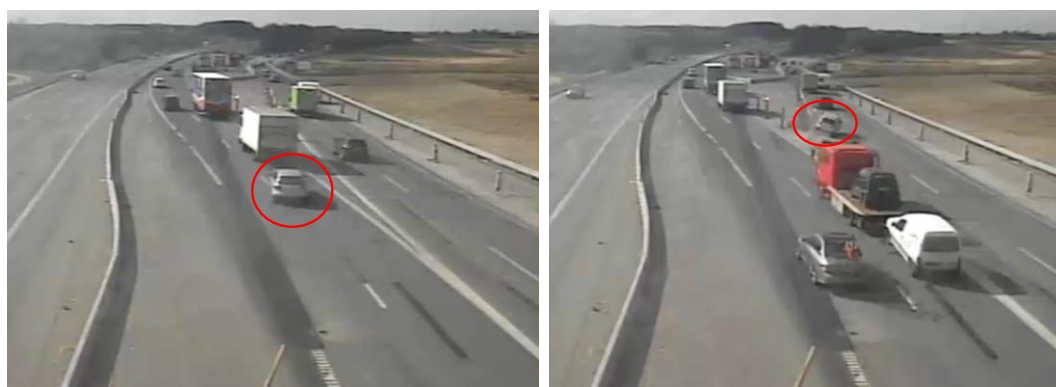
Figur 28: Én af de to ovenfor beskrevne eneulykker, hvor en bilist bevidst skifter fra venstre vognbane i venstre vejgren krydser spærrefladen i retning mod højre vejgren - og forulykker. Røde ringe markerer den ulykkesinvolverede.

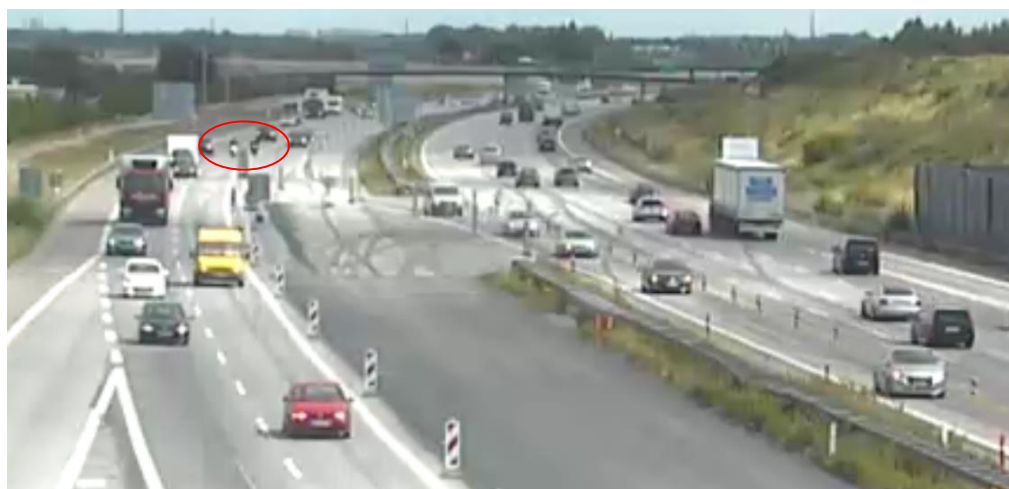
Figur 31: Bevidst overskridelse af spærreflade. Den røde ring markerer forgreningen med de to MC, som er på vej mod hver sin vejgren, samt N43-tavlen der påkøres.

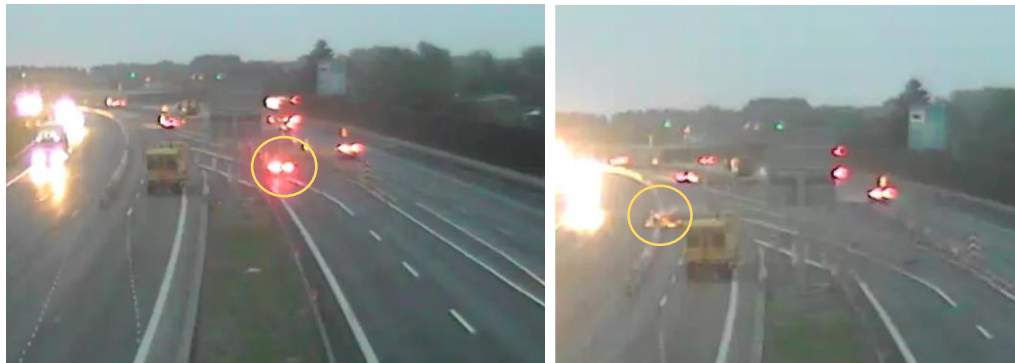
Figur 32: Trafikant fra spor 4 kører med høj hastighed frem mod forgrening og overledning af spor 3 og 4. Den gule ring markerer trafikanten. Til højre ses påkørsel af flytbart trafikværn.

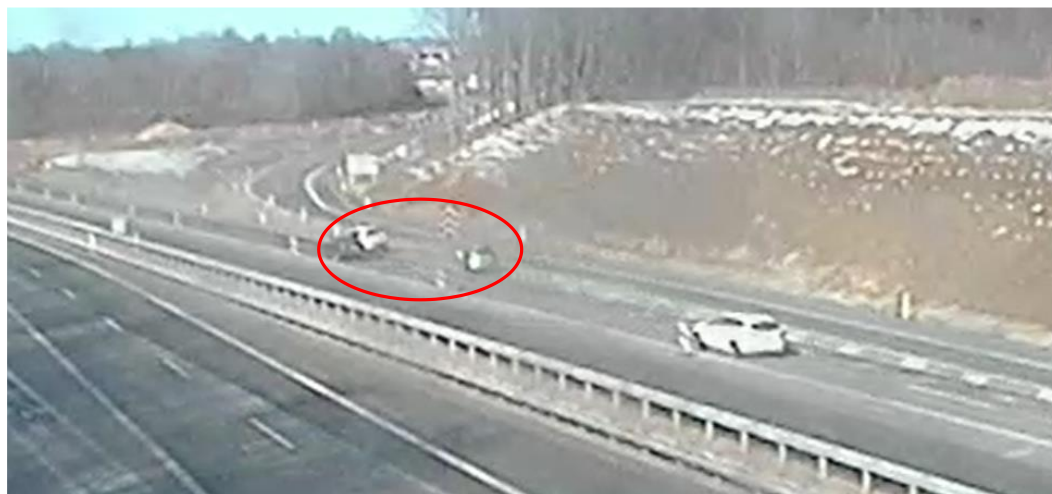
Figur 33: Den røde ring markerer de tre ulykkesinvolverede parter umiddelbart før den bagerste personbil rammer N43-talen.

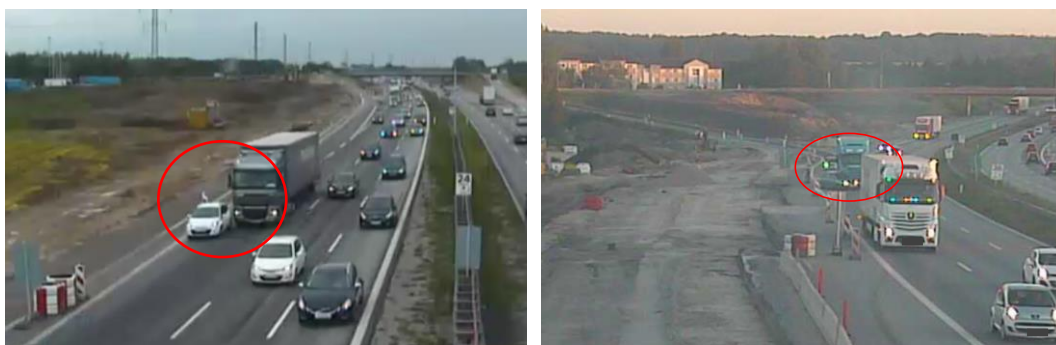
Figur 35: Begge fotos illustrerer en rampetrafikant (markeret med rød ring), som er beliggende foran lastbilen på motorvejen. I begge tilfælde accelerer føreren af personbilen ikke tilstrækkeligt, til at kunne komme forbi lastbilen. Samtidig giver lastbilen ikke plads til indfletning.

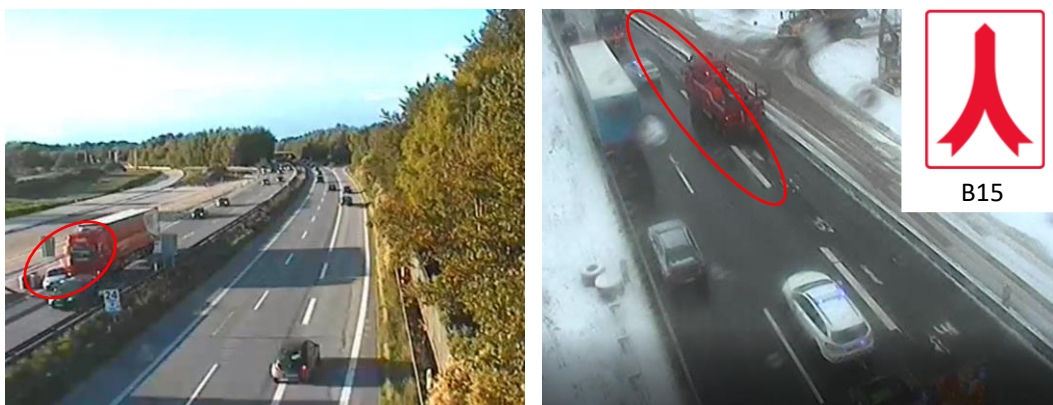
Figur 36: Venstre foto: Den røde ring markerer den ulykkesinvolveret rampebilist, som har været beliggende foran lastbilen på motorvejen. Højre foto: Den røde ring markerer afmærkningen for enden af rampen, som indikerer regel om vognbaneskift ved indfletning, hvilket ikke synes at være entydigt med skiltningen nedstrøms mellem rampe og motorvej (B15 tavle om fletteregel).

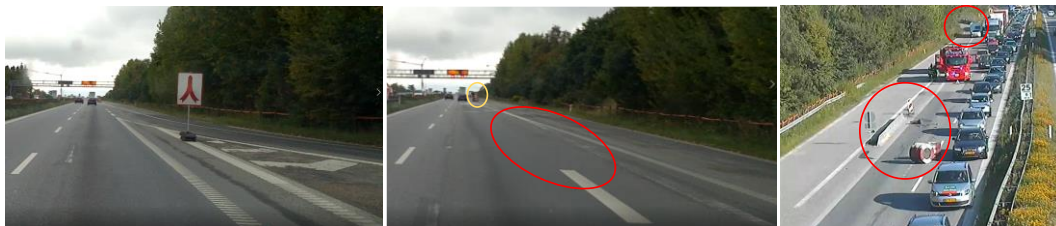
Figur 37: Dårlige oversigtsforhold mellem rampetilkørsel og motorvej i kombination med kort rampe vurderes at have været medvirkende til ulykkens opståen. Venstre foto: Rampetilkørsel. Foto i midt: Enden af tilslutningsrampe. Bagest i billedet antydes dæksæt (markeret med gul ring). Højre foto: Forrest ses det påkørte trafikværn og dæk, bagest rampetilkørslen.

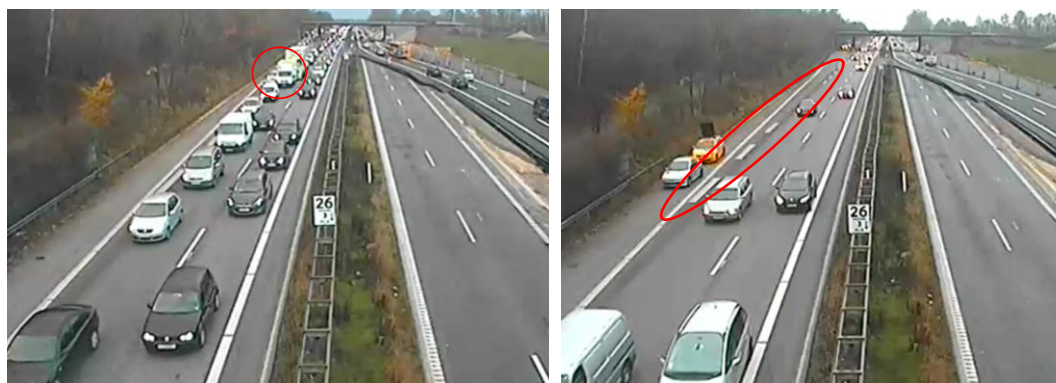
Figur 38: Venstre foto: Ulykke ved indfletning fra rampe. Højre foto: Den røde ring markerer spøgelses- og vildledende afmærkning mellem rampens kilestrækning og motorvejens højre spor. Afmærkningen vurderes dog ikke at have haft betydning for ulykkens opståen.

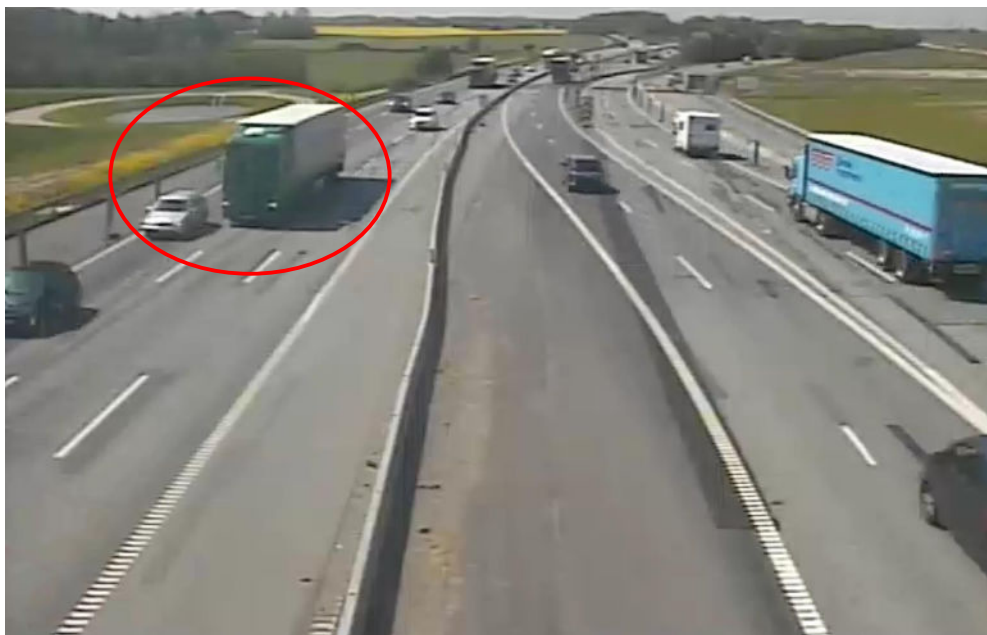
Figur 39: Vognbaneskift fra midterste til højre spor kan være kompliceret for tunge køretøjer, når lastbilchaufføren også skal være opmærksom på smalle spor og en S-kurve, som måske først registreres sent i forløbet. Den røde ring markerer ulykkeslokaliteten og to af de ulykkesinvolverede. Bemærk i øvrigt spørgelsesafmærkningen i begge køreretninger.

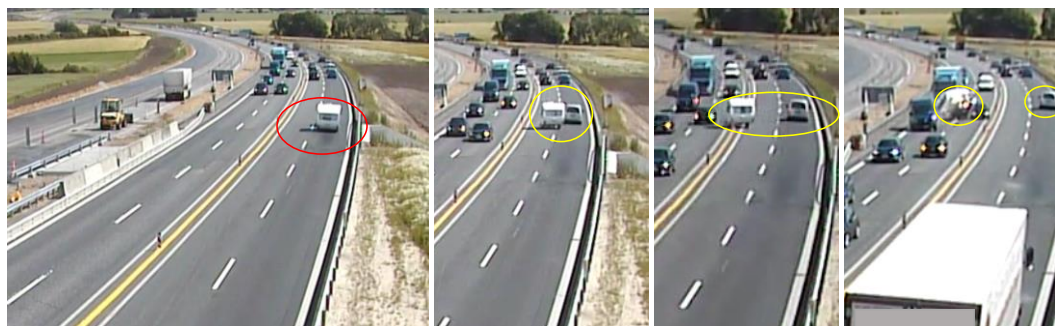
Figur 41: Lunke eller forhøjning i vejens højre spor ved overføring af motorvej bevirker, at campingvogn løsner sig fra træk, fortsætter hen over gul bjælke og ender i modsatrettet kørebanelhalvdel. Den røde ring markerer køretøjet og lokaliteten med lunke, mens de gule ringe markerer køretøj og campingvogn efter at denne har løsnet sig.

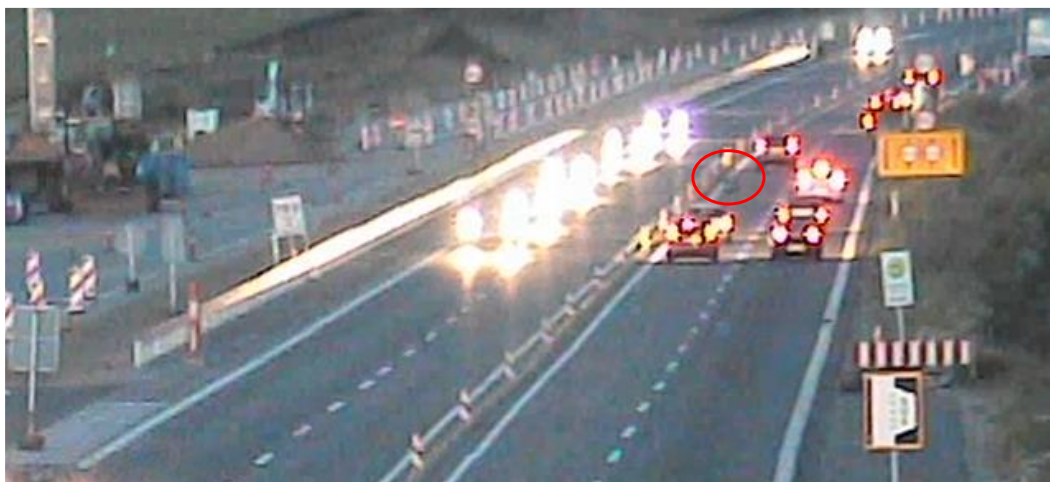
Figur 43: Tabt genstand i form af et trillende hjul (markeret med rød ring) er sammen med overledningsstrækning (genstanden ville være stoppet af midterrabatten ved "normal" adskillelse af køreretningerne) medvirkende årsag til ulykke.

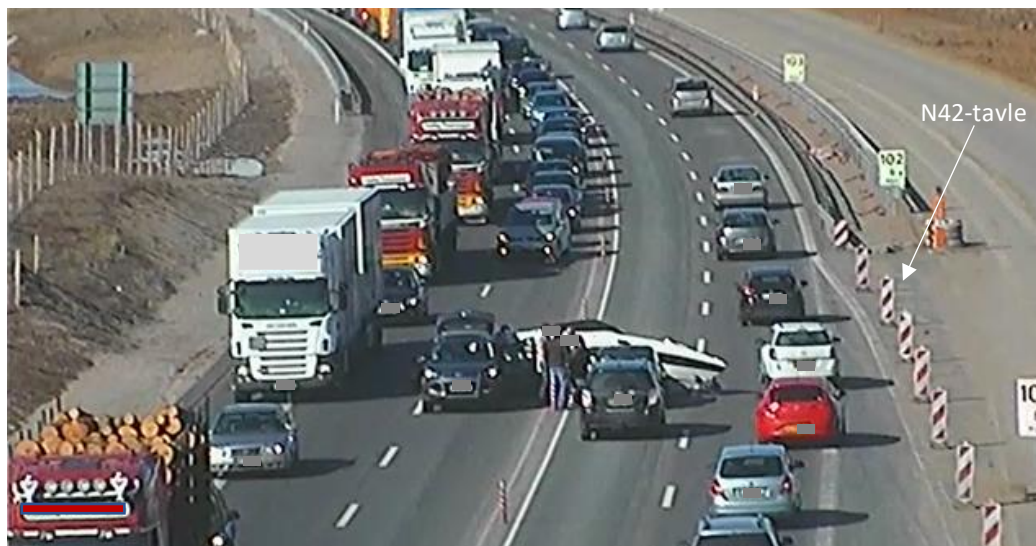
Figur 44: Midteradskillelse mellem køreretninger er kantlinje og steler pr. 15 m. Hvis trafikken ikke havde været overledt, vurderes omfanget af ulykkens materielle skader at have været mindre.

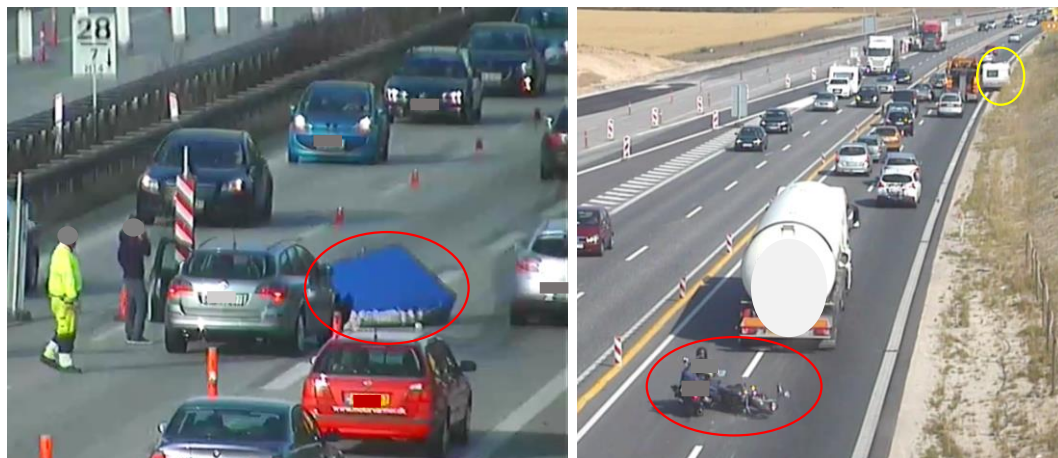
Figur 45: Venstre foto: Trailer (markeret med rød ring) har krydset midteradskillelsen, bestående af vognbanelinjer og små faner pr. 15m, og er blevet påkørt af modkørende personbil. Bemærk, at keglene mellem spor 1 og 2 først er sat ud til afspærring af spor 2 efter ulykken. Højre foto: Bilist med campingvogn (markeret med gul ring) gør ophold i vejsiden/højre spor, hvilket er medvirkende årsag til at to motorcyklister (markeret med rød ring) forulykker.

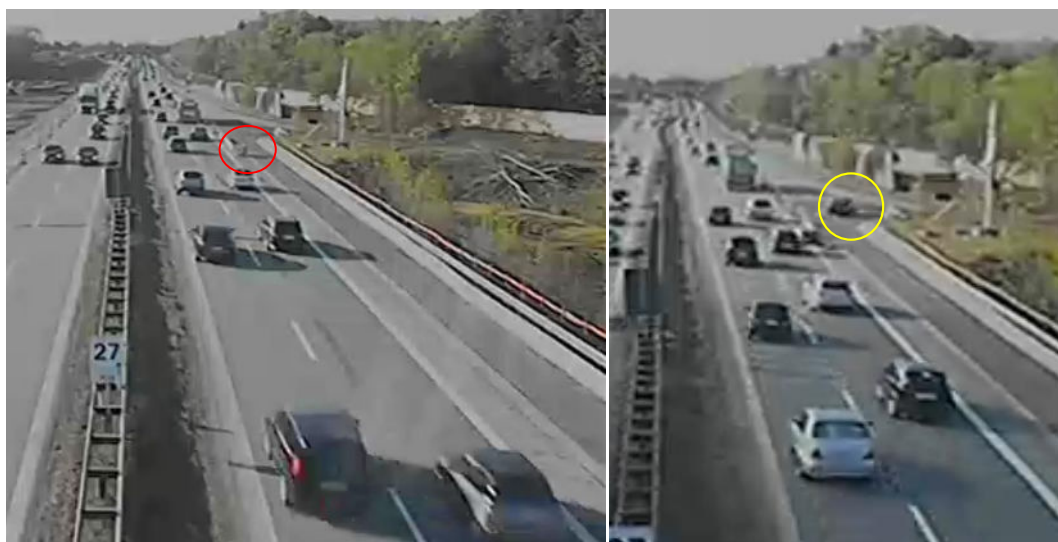
Figur 46: Venstre foto: Den røde ring markerer indgangen til vejarbejdsområdet og dæk placeret foran trafikværn. Bemærk i øvrigt, at der er "fri adgang" til den vognbane, som fører ind til vejarbejdsområdet. Højre foto: Én af de ulykkesinvolverede bilister (markeret med gul ring) der er kommet ind i vejarbejdsområdet.

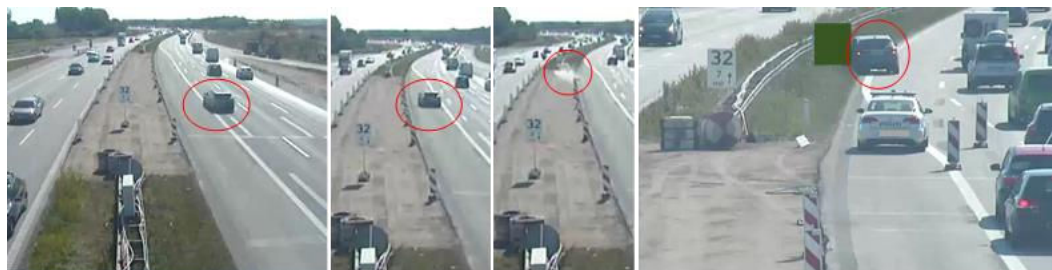
Figur 47: Rød ring markerer den forulykkede bilist, som grundet manglende bevidsthed fortsætter ud mod midterrabatten i en svag højre kurve.

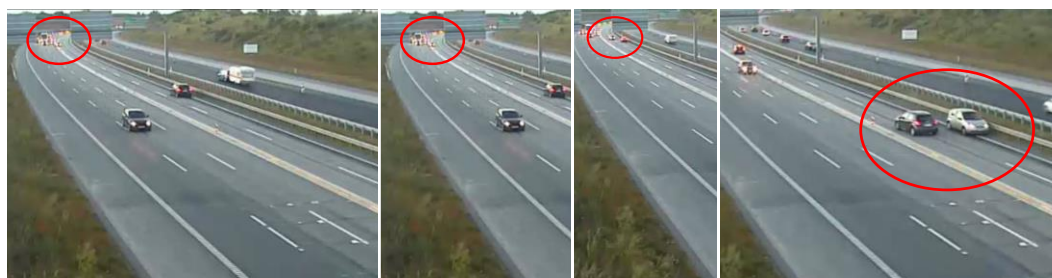
Figur 48: Fører med et ildebefindende kommer over i modsatrettede kørebanelhalvdel.

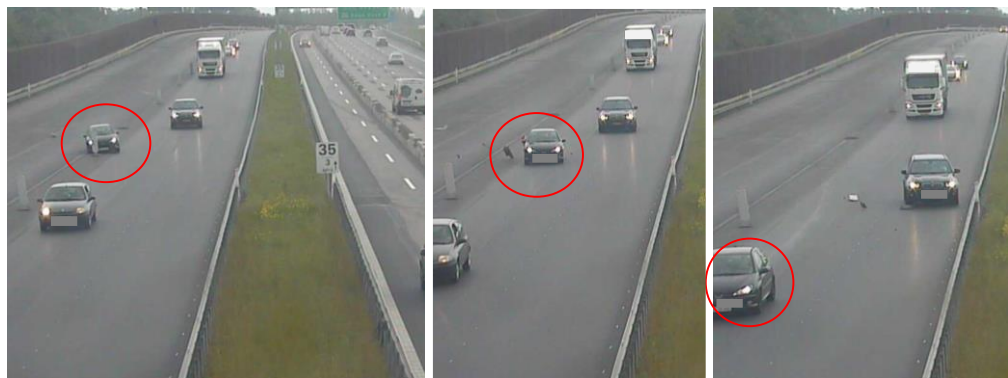
Figur 49: Påkørsel af afmærkningsmateriel grundet manglende opmærksomhed.

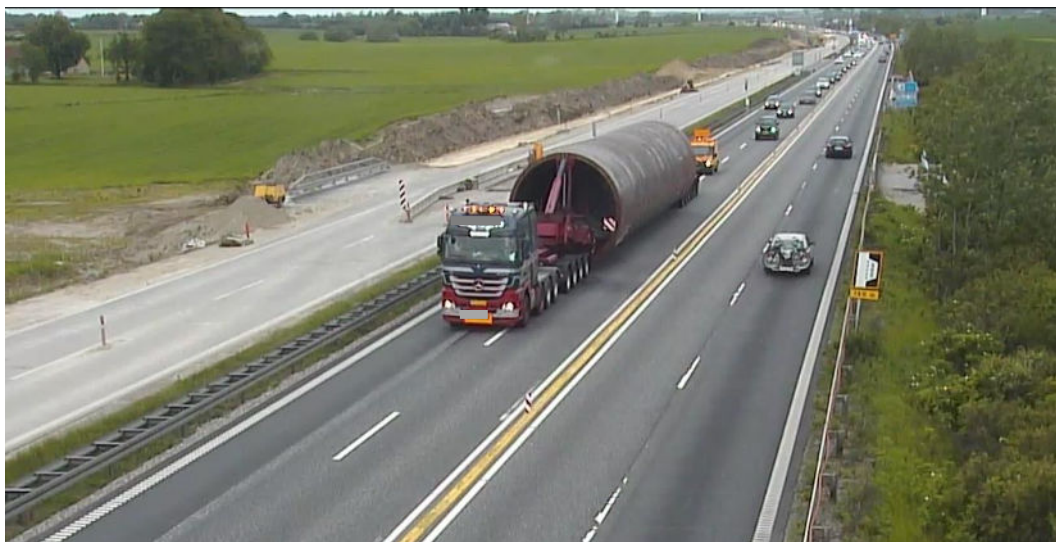
Figur 51: En særtransport giver anledning til kø, når transporten optager to vognbaner. Hvis særtransporters hastighed reduceres yderligere gennem overledninger kan det give anledning til yderligere kø og pludselig opbremsning opstrøms særtransporten.

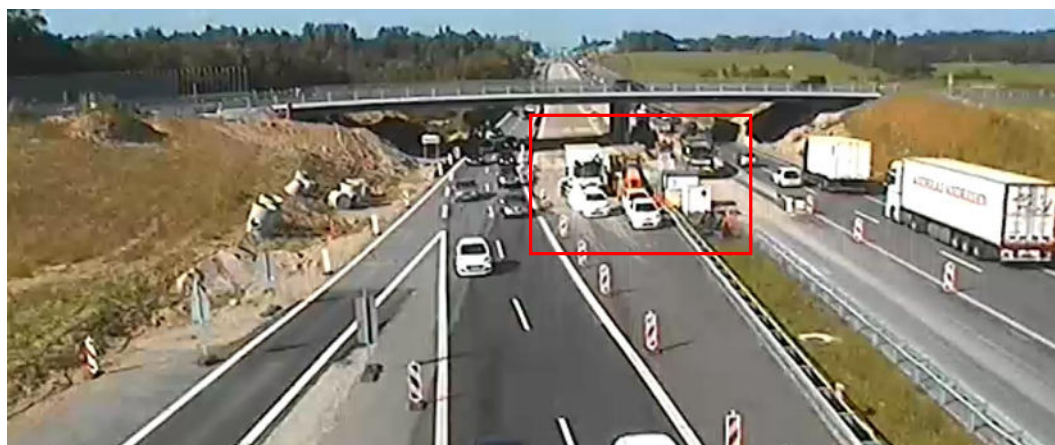
Figur 52: Det kan ikke udelukkes, at stor vejarbejdsaktivitet, som fx her i midterabatten (rød firkant), kan distrahere trafikanterne og føre til uopmærksomhed på trafikken. Det er imidlertid meget få af undersøgelsens ulykker, der rent faktisk er sket på steder med stor vejarbejdsaktivitet, og kun i forbindelse med én ulykke, at det ikke kan afvises, at der er en sammenhæng mellem ulykke og stor vejarbejdsaktivitet.

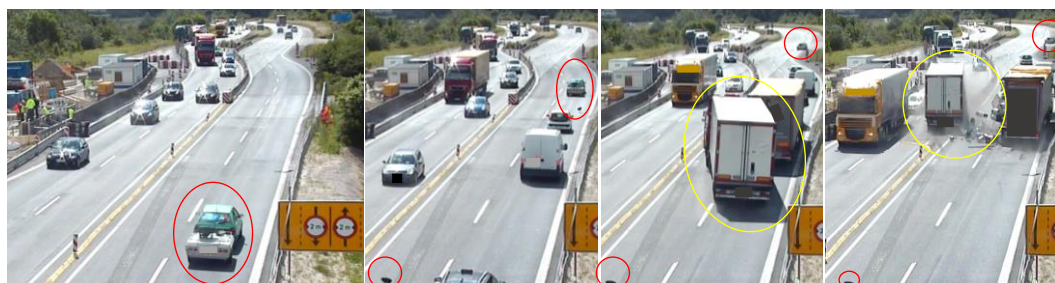
Figur 53: Bagendekollision som udvikles til mødeulykke. Røde ringe markerer det tabt gods (i både høre og venstre vognbane) samt traileren, som taber godset.

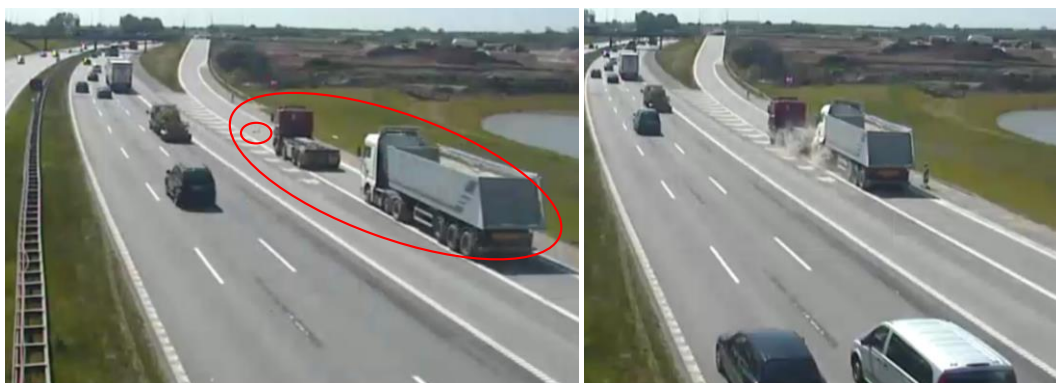
Figur 54: Lastbilchauffør stopper helt op på frakørselsrampe for gæs el. lignende og bliver påkørt bagfra af anden lastbil. Røde ringe markerer de ulykkesinvolverede (inkl. gæs).

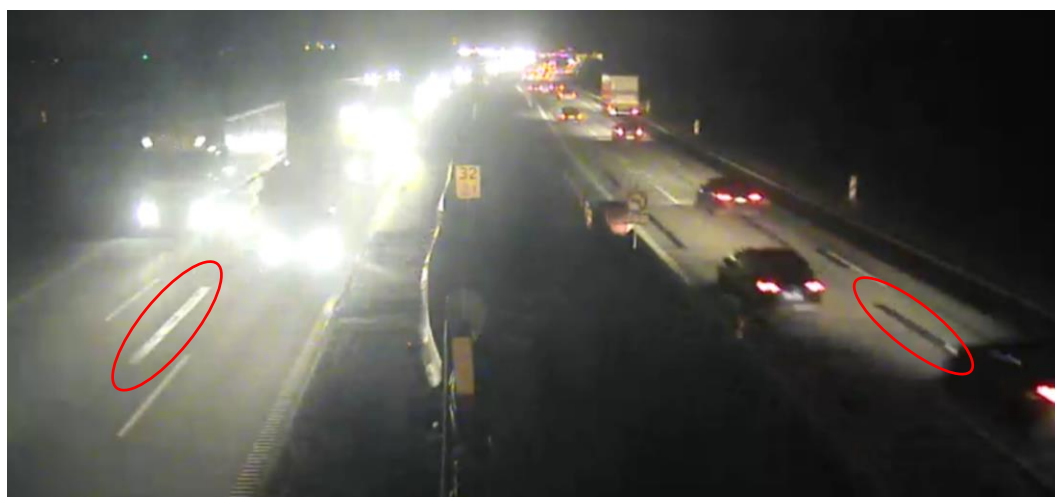
Figur 55: Eksempel på hvordan spøgelsesafmærkning kan fremstå i mørke (markeret med røde ringe).
