Dybdeanalyse af trafikulykkers hændelsesforløb

Videoregistrerede ulykker på motorveje med vejarbejde

24. januar 2019

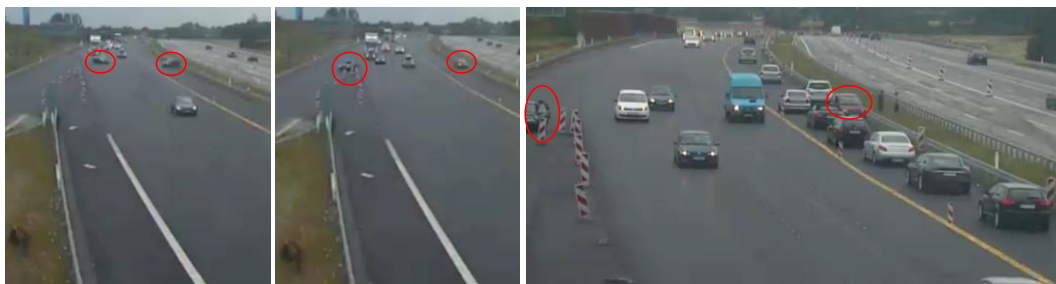
Figur 56: Tynde ”kridtstreger” som adskillelse mellem vognbaner kræver trafikanternes agtpågivenhed – særligt ved fire spor i køreretningen. De ulykkesinvolverede køretøjer er markeret med rød ring.

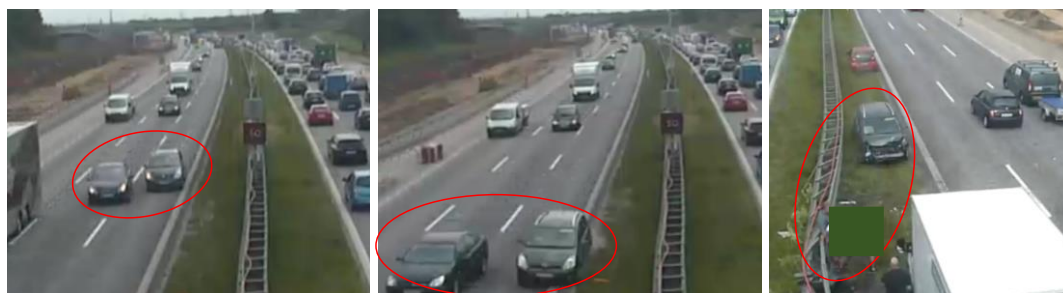
Figur 57: Træningsulykke. Manglende opmærksomhed på trafik og forkert manøvre/reaktion er ulykkesfaktorer. Røde ringe markerer parterne på venstre og midterste foto samt forulykket part og autoværn på højre foto.

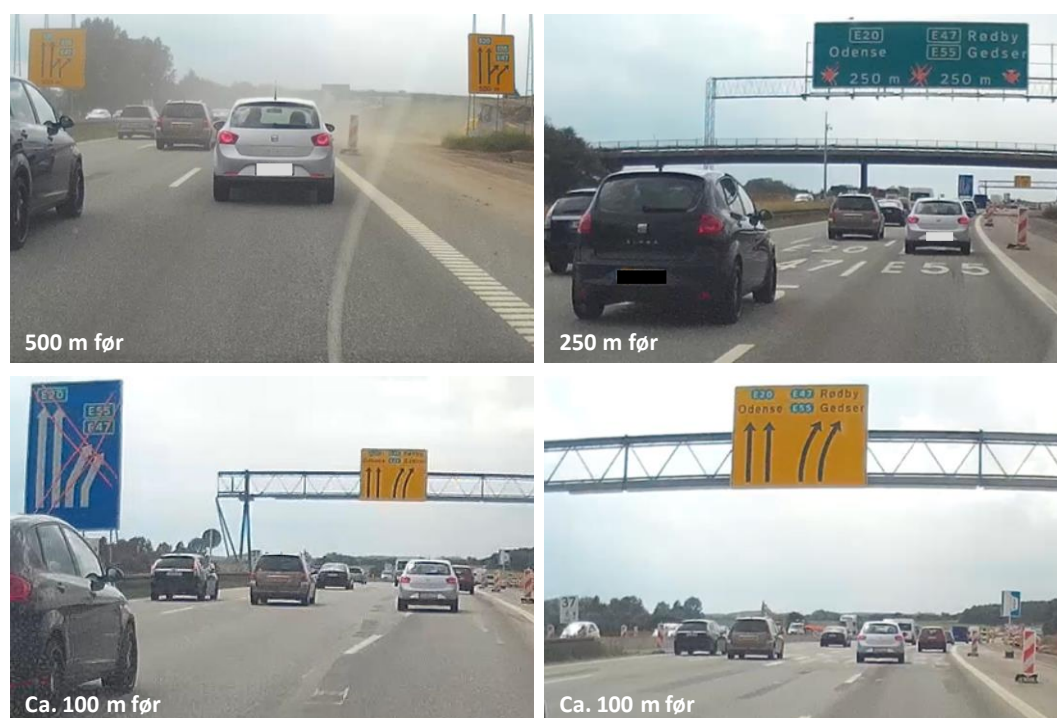
Figur 59: Vejvisning på de sidste 500 m frem mod forgrening. Blanding af midlertidige gule tavler og permanente blå og grønne tavler med annullering. I dette eksempel vil trafikanterne opleve, at både de permanente og de midlertidige tavler viser det samme, til trods for at de permanente tavler er annulleret. Det kan skabe forvirring om den gældende vejvisning.

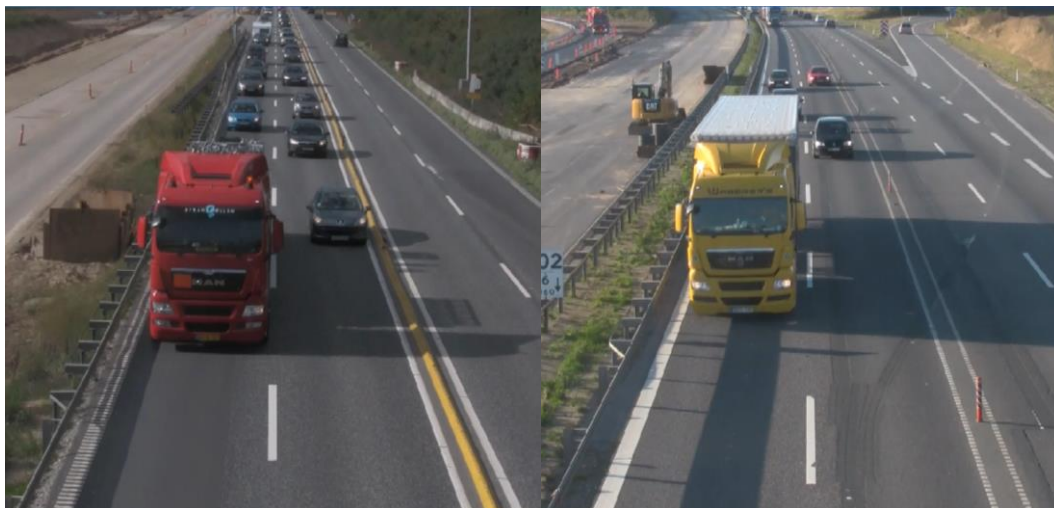
Figur 60: Foto til venstre viser midteradskillelse med gul bjælke og foto til højre viser en mindre fysisk adskillelse med steler mellem modsatrettet trafik.
