Annulering af vejtavler og brug af GPS

I forbindelse med vejarbejder er det nødvendigt at regulere trafikken. Det indebærer ofte, at vejtavler og anden vejafmærkning skal annulleres midlertidigt, mens vejarbejdet udføres. Vejdirektoratet har undersøgt trafikanters forståelse og adfærd relateret til konkrete eksempler på annullerede vejtavler med og uden samtidig brug af GPS for at finde frem til de bedst mulige løsninger.

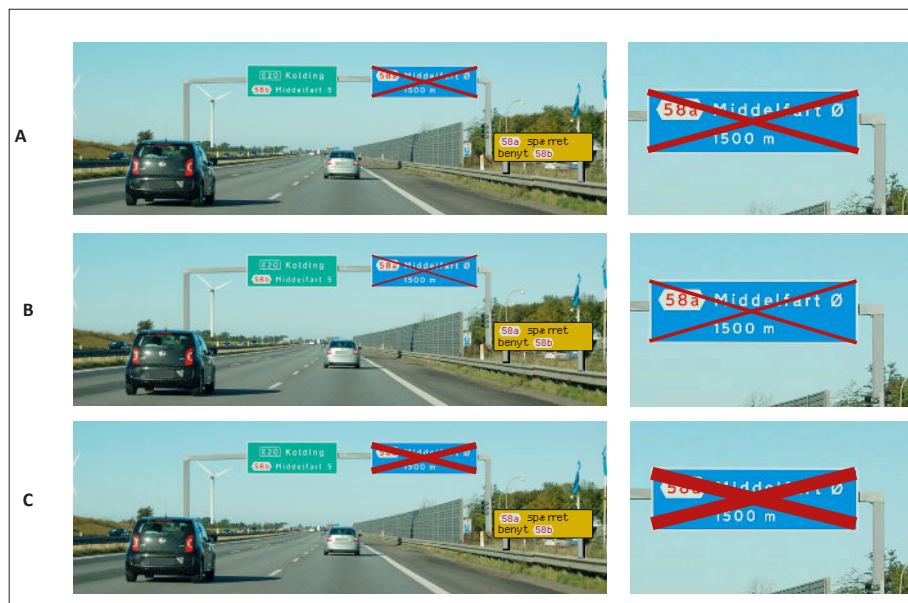
Figur 1. Overstregning af tavle vist i tre alternative stregtykkelser.

Resultaterne tyder på, at de fleste trafikanter (over halvdelen) foretrækker en stregtykkelse svarende til vejreglerne anbefaling (1/2 versalhøjde), både når det gælder frakørselstavler (se Figur 1) og de store diagramorienteringstavler (se Figur 2). Omkring 1/3 foretrækker dog en lidt tykkere overstregning af de store diagramorienteringstavler.

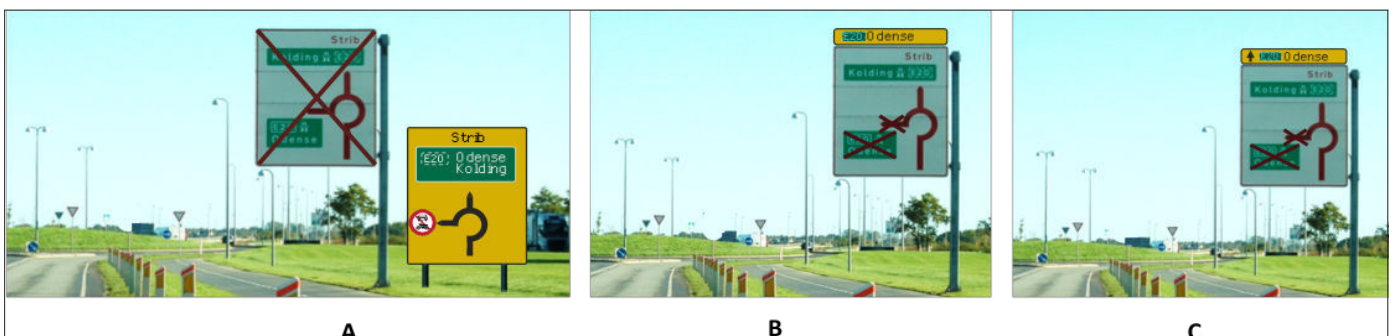
Figur 4. Når hele tavlen overstreges og suppleres med gul tavle bliver forståelsen bedre sammenholdt med alternativ B og C.

Når hele diagramorienteringstavlen overstreges og erstattes med en gul tavle ved siden af, bliver forståelsen lidt bedre, sammenlignet med alternativerne, hvor kun dele af diagrammet annulleres og suppleres med en gul tavle (se Figur 4). Tilføjelse af en retningspil på den gule tavle i alternativ C forbedrer klarheden i budskabet og øger forståelsen i forhold til alternativ B.

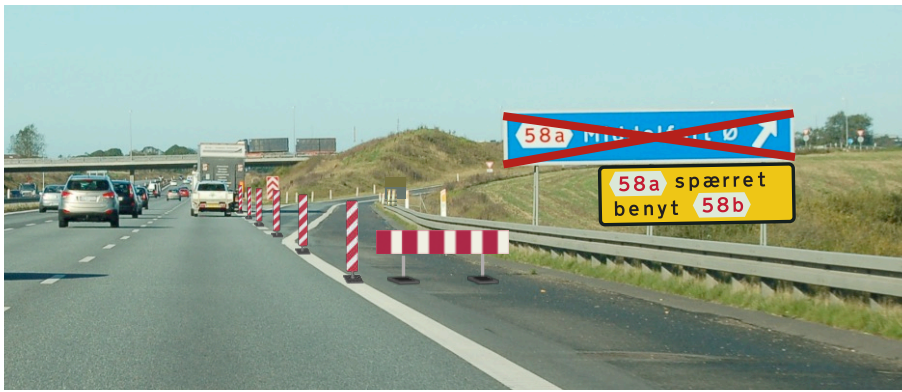
Figur 5. Spærret frakørselsrampe.

Resultaterne for de viste eksempler med annullering af rampefrakørselstavler viser, at der tilsyneladende ikke er problemer med at forstå budskabet om, at rampen er spærret, uanset om der er en synlig fysisk spærring af rampen eller ej (se Figur 5).

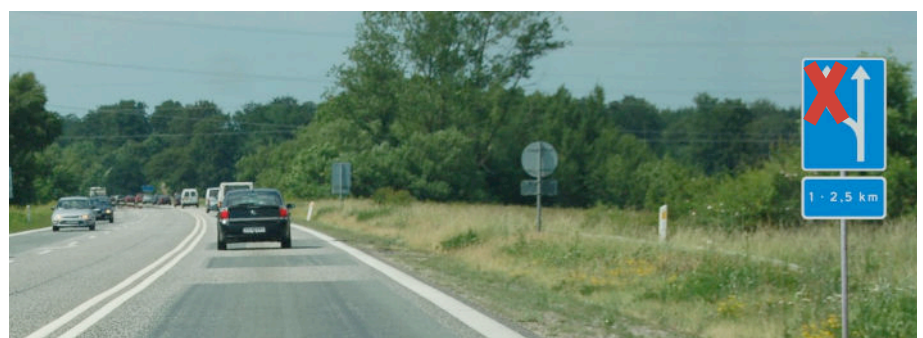
Figur 7. Annullering af E16-tavlen sporbortfald.

Annullering af E16 tavlen (sporudvidelse) forstås af knapt 3/4 af respondenterne. Der er 25%, der tilsyneladende ikke forstår eller misforstår budskabet (se Figur 7).

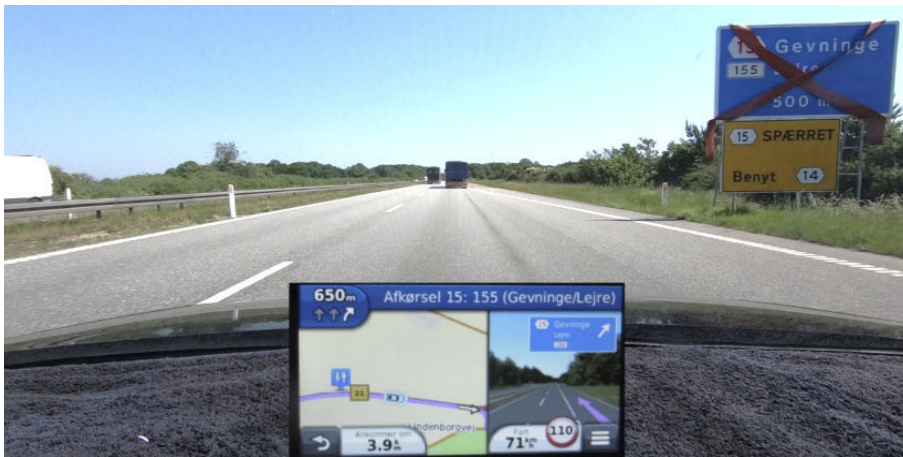
Figur 8. Gul tavle viser, at afkørselsrampe <15> er spærret, og man kan bruge <14> i stedet for. GPS viser i modstrid hermed, at man skal tage afkørsel <15> 650 m længere fremme.

I den anden situation, hvor bilisterne opfordres til at bruge frakørslen EFTER den lukkede rampe, tyder svarene på, at stort set alle har forstået budskabet og vil rette sig efter det (se Figur 8).

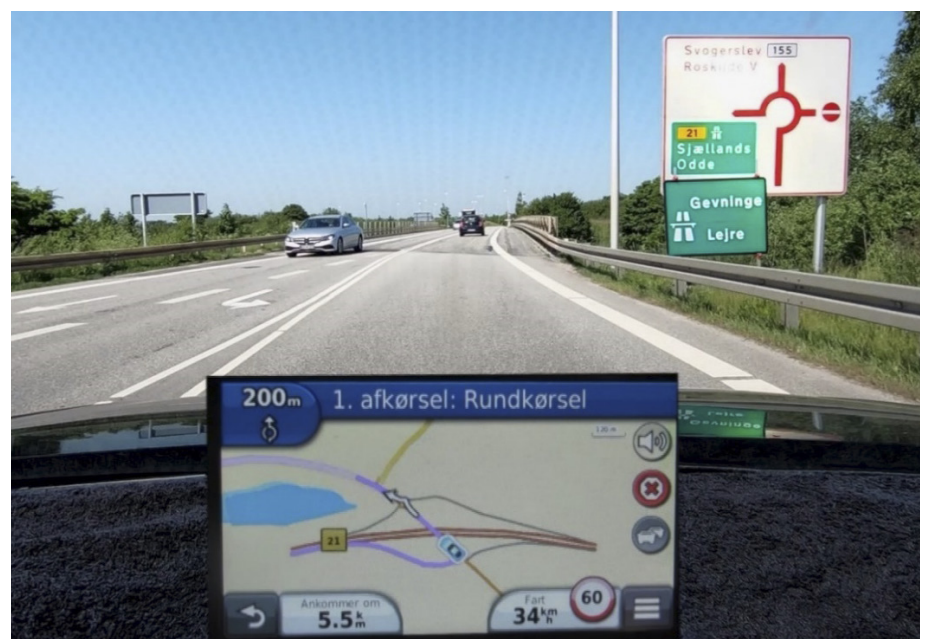
Figur 9. Tavlen viser, at bilisten skal vælge 2. afkørsel ud af rundkørslen for at komme til Gevninge, mens GPS viser, man skal vælge 1. afkørsel.

I en rundkørsel, hvor vejtavlerne viser, at bilisten skal vælge 2. afkørsel og GPS'en i modstrid hermed viser, at bilisten skal vælge 1. afkørsel for at komme til Gevninge, svarer 2/3, at de vil følge vejvisningen på vejskiltene, mens 1/3 vil følge GPS'ens vejvisning (se Figur 9).

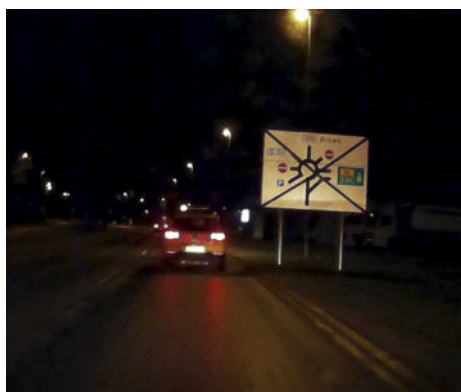
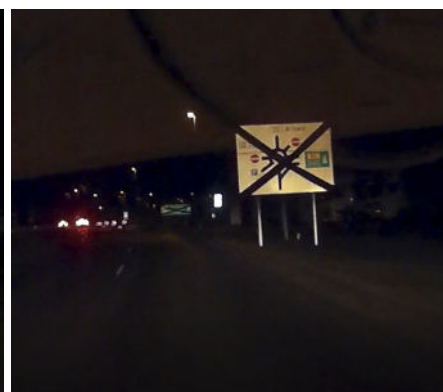
Figur 10. Overstregning ifølge vejreglernes anbefaling (vist til venstre) og overstregning med stregtykkelse svarende til dobbelt signaturbredde (vist til højre).

For alle tavlerne – med undtagelse af hastighedstavlen C55 – blev det vurderet, at den *tykke overstregning* (svarende til versalhøjden for annulleret tekst eller dobbelt diagramsignaturbredde på diagramtavler) fungerer bedst sammenlignet med vejreglernes anbefalede stregtykkelse (1/2 versalhøjde). Se Figur 10.
