Bundet venstresving med og uden delehelle

Parvis match af sammenlignelige kryds med og uden delehelle

Thomas Skallebæk Buch

18. juni 2019

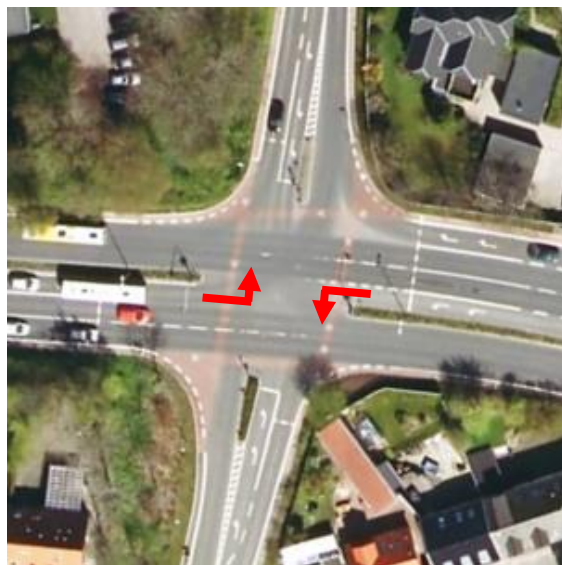
**Bundet venstresving i to krydsben
– UDEN delehelle**

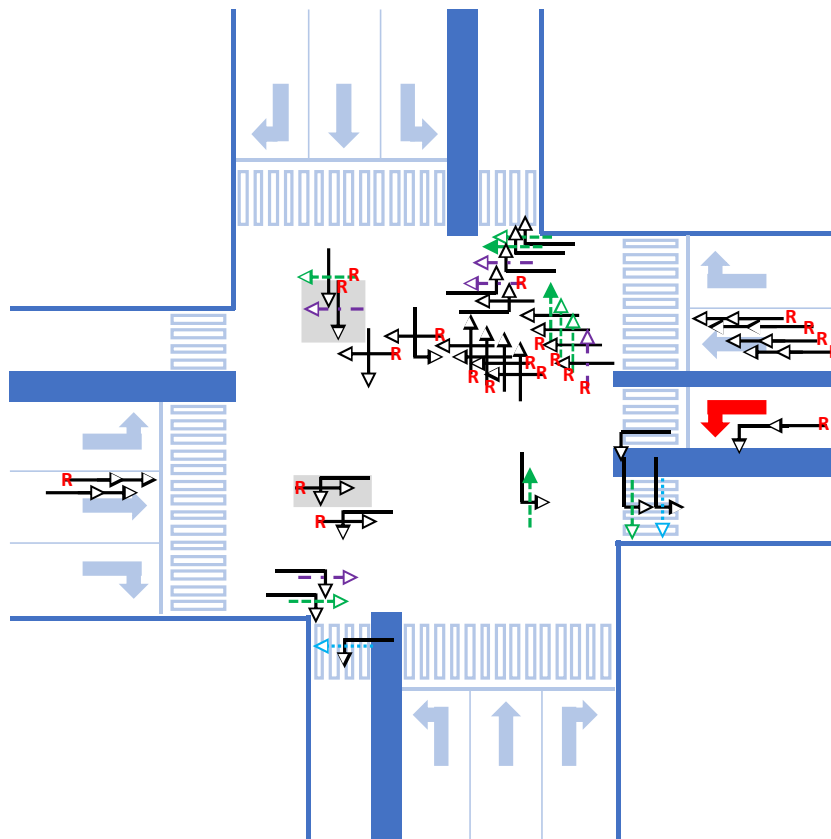
Figur 11: De i alt 33 uheld i de fem 4-benede **kryds med delehelle** samlet på en principskitse for et 4-benet kryds med bundet venstresving i ét krydsben. Bundet venstresving angivet med rød pil. To uheld er markeret med grå farve, da begge parter kommer fra krydsben med bundet venstresving, og det ikke fremgår af skitsen.

I Figur 10 og Figur 11 er uheldene i 4-benede kryds indtegnet på en principskitse for et 4-benet kryds, hvor der er bundet venstresving i ét krydsben på den primære vej henholdsvis uden og med delehelle. For 2 uheld i **kryds med delehelle** skal det bemærkes, at de også involverer en trafikant fra et modstående krydsben med bundet venstresving, så principskitsen ikke er helt retvisende. Disse uheld er indtegnet i en grå firkant.

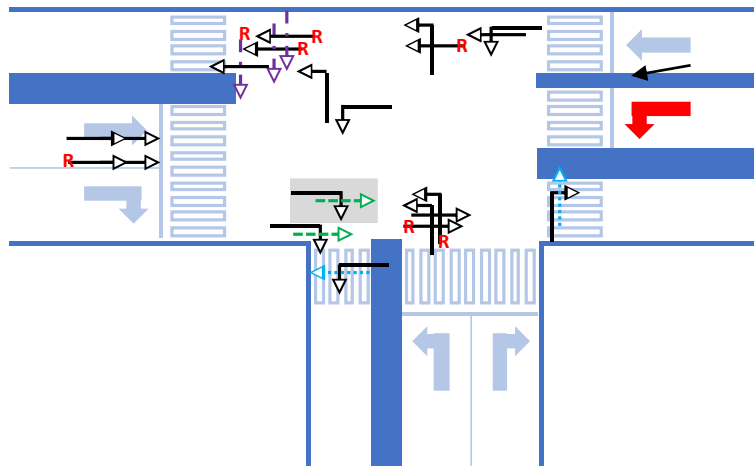
Figur 30: De i alt 16 uheld i de ni 3-benede kryds med delehelle samlet på en principskitse for et 3-benet kryds med bundet venstresving i ét krydsben. Bundet venstresving angivet med rød pil. Ét uheld er markeret med grå farve, da begge parter kommer fra krydsben med bundet venstresving, som kun anvendes til U-vending.

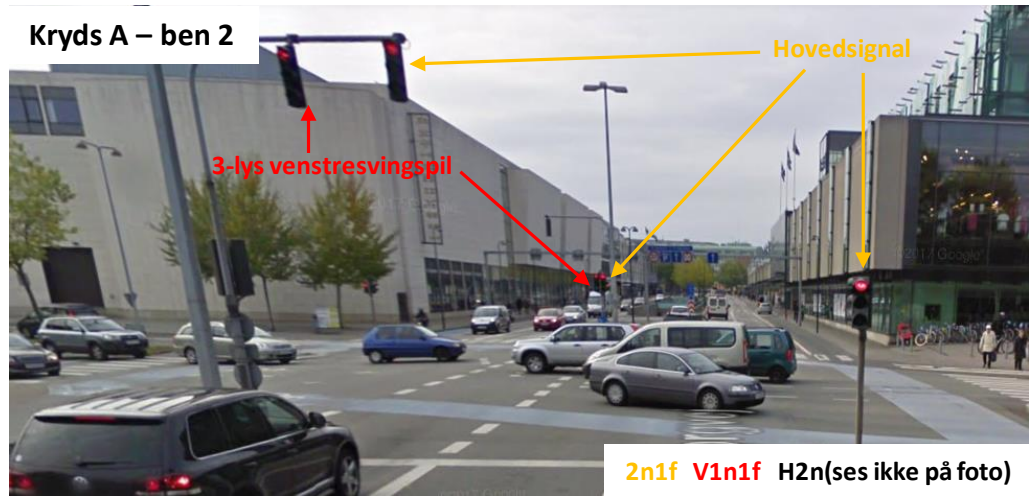
Figur 34: Par 3 – kryds A: Signal mm. i krydsben med bundet venstresving. Google Street View.
