Udformning af busstoppesteder på supercykelsti-rute Hjallesevej- Odensevej-Svendborgvej

Litteraturstudie, ulykkesanalyse, buskørsel, forslag til udformning
og vurdering af effekter

Søren Underlien Jensen

Oktober 2020

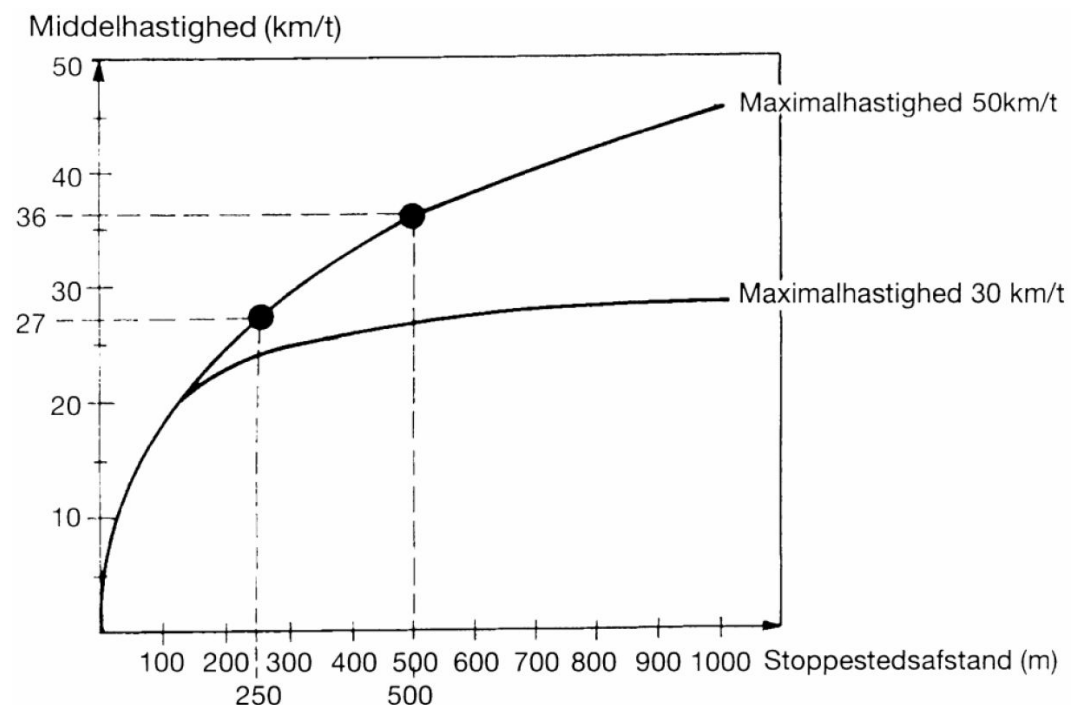
Figur 1. Sammenhæng mellem bussens middelhastighed og stoppestedsafstanden.

I vejreglen ”Håndbog Kollektiv busstrafik og BRT” (Vejdirektoratet, 2019) er angivet, at stoppestedspacering og stoppestedsafstand påvirker gangtid og samlet rejsetid. Små stoppestedsafstande giver korte gåture, men længere køretid, mens store stoppestedsafstande giver kortere køretid for busserne, men længere gangafstande. Der må derfor foretages en afvejning mellem gangafstande og køretid. Der er vist en sammenhæng mellem stoppestedsafstand og bussens middelhastighed, se *Figur 1*. En øgning af stoppestedsafstanden fra 250 m til 500 m vil ifølge denne sammenhæng altså øge bussens middelhastighed fra 27 km/t til 36 km/t, såfremt hastighedsgrænsen er 50 km/t.

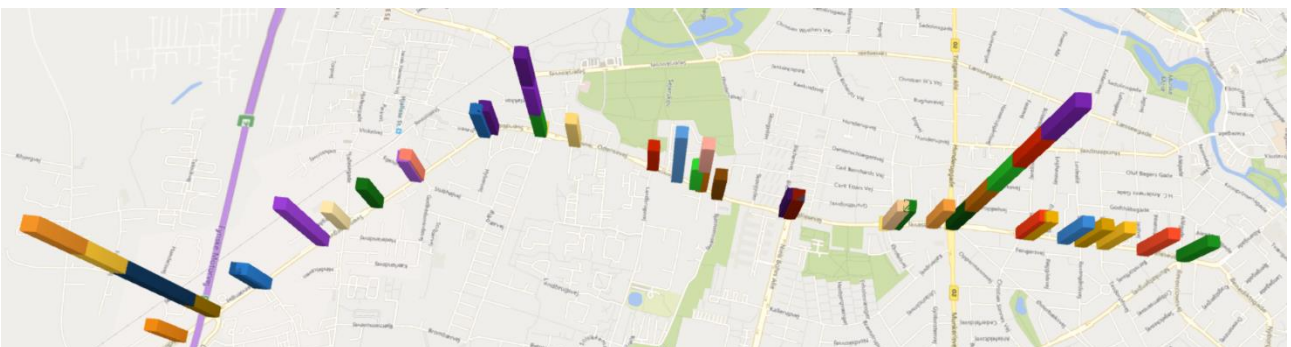
Figur 7. De 47 personskader på supercykelsti-ruten. (Nord er mod højre)

Der er i alt registreret 47 personskader på ruten i årene 2010-2019 (se Figur 7). Disse fordeler sig med 1 fodgænger, 20 cyklister, 11 knallertkørere, 3 motorcyklister, 11 bilister (personbil og taxi) og 1 buspassager. De fleste (66 %) personskader er altså blandt stitrafikanter (cyklister og knallertkørere). Ud af de 47 personskader er 34 (72 %) indtruffet i kryds. I krydset Hjallesevej / Munkerisvej er der sket 6 personskader, 5 er sket i krydset Svendborgvej / Drejebænken, og 3 er sket i krydset Odensevej / Stenløsevej. Ellers er personskaderne meget spredt ud.

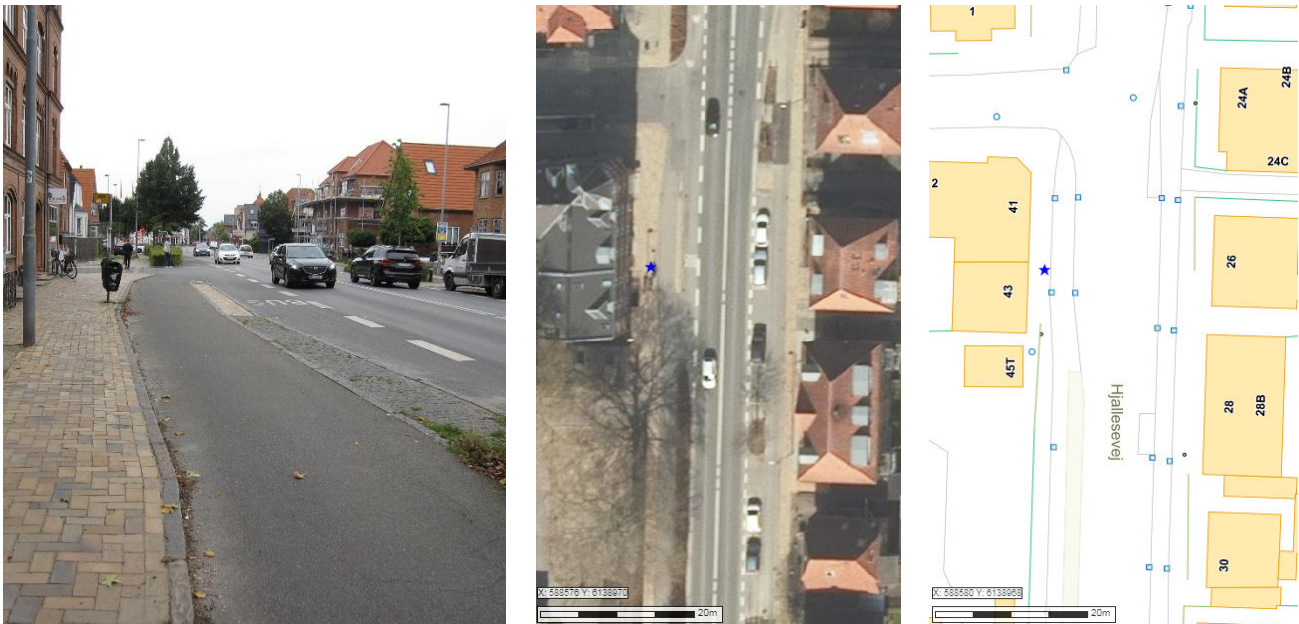
4.3 Stop: 721 Jagtvej S

Figur 14. Foto, luftfoto og teknisk kort af stop 721 Jagtvej S. Stop markeret med blå stjerne.

Stoppestedet er af typen **buslomme uden bule**. Buslommen er 2,3 m bred og 12 m lang, hvor bus standser. Der er 10 m buslomme før og 14 m efter, så buslomme er i alt 36 m lang. Busperron er 0,7 m bred. Der er busstander på fortov og ingen læskur. Ved perron er cykelsti 2,2 m bred og fortov 3,0 m.

Der er ingen krydsningsmuligheder for fodgængere i det vigepligtsregulerede kryds med Jagtvej eller til stien mod Bernstorffsvej lige før busstoppet. Et stoppested af typen buslomme uden bule er meget uhensigtsmæssig lige efter et vigepligtsreguleret kryds, så enten skal stoppestedet flyttes eller redesignes. Fortovet er fint bredt ved stoppestedet, og der er faktisk plads til et læskur. Der er fire bløde knæk på cykelstien, der er forholdsvis bred ved stoppestedet. Busperron er for smal til at være gavnlig. Buslomme er lidt for smal til bussen, og for kort til 18,75 m ledbusser. Alt i alt er det et dårligt design.

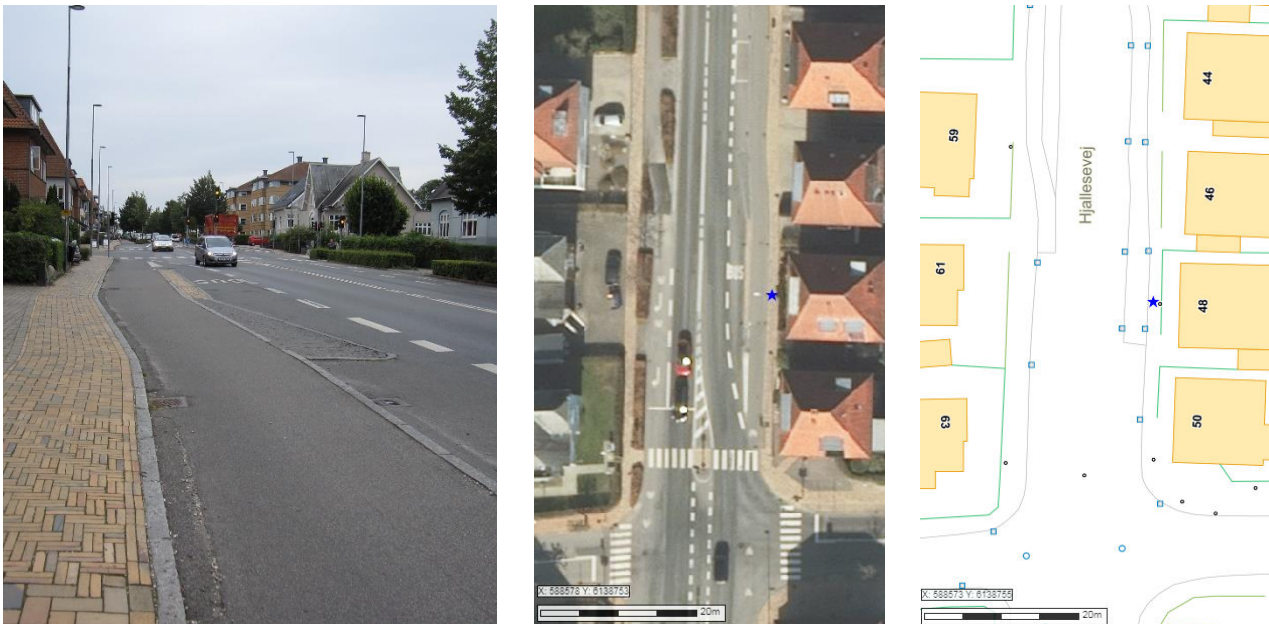
4.4 Stop: 747 Rosengårdsvej N

Figur 15. Foto, luftfoto og teknisk kort af stop 747 Rosengårdsvej N. Stop markeret med blå stjerne.

Stoppestedet er af typen **buslomme**. Buslommen er 2,2 m bred og 13 m lang, hvor bus standser. Der er 13 m buslomme før og 9 m efter, så buslomme er i alt 35 m lang. Der er ind-/udkørsler i buslomme. Busperron er 0,7 m bred. Der er ingen læskur og busstander på fortov. Ved perron er cykelsti 2,2 m bred og fortov 1,5 m.

Der er gode krydsningsmuligheder for fodgængere i det signalregulerede kryds med Rosengårdsvej lige før busstoppet. Der er plads til et stoppested af typen buslomme uden bule (bedre design) ved dette signalregulerede kryds.

Fortovet er smalt ved stoppestedet, og ventende passagerer kan stå lidt i "vejen" for andre fodgængere. Der er to bløde knæk på cykelstien, der er forholdsvis bred ved stoppestedet. Busperron er for smal til at være gavnlige. Buslomme er lidt for smal til bussen, og for kort til 18,75 m ledbusser. Alt i alt er det et halvdårligt design.

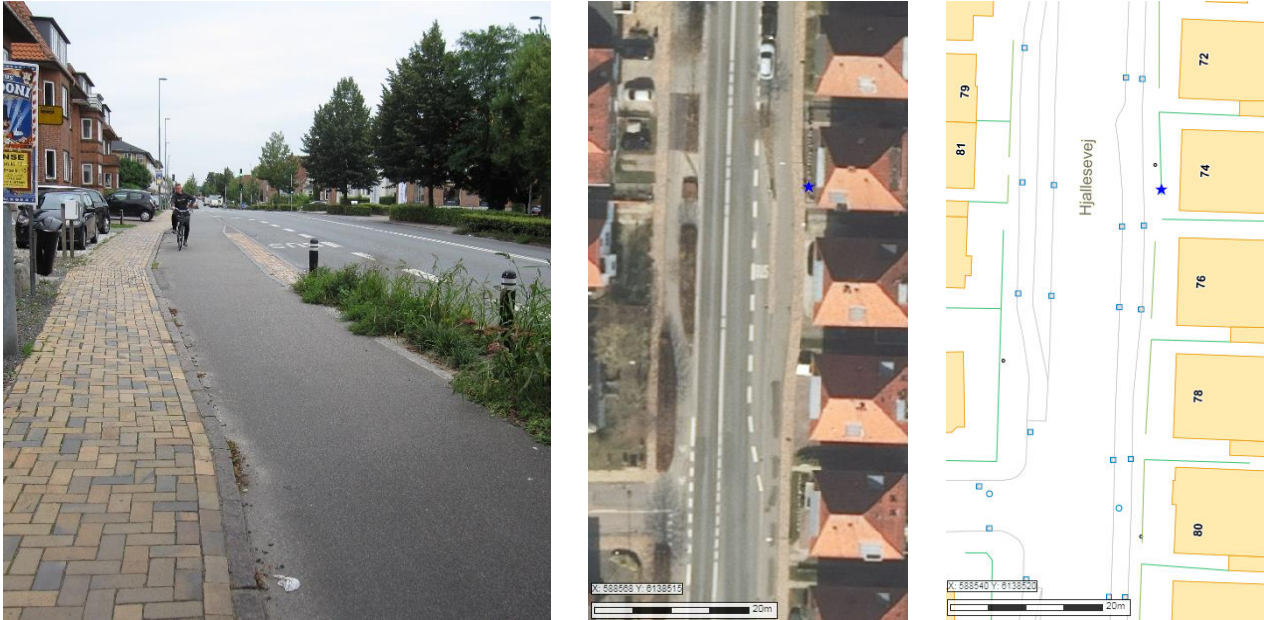
4.6 Stop: 746 Chr. Sonnes Vej

Figur 17. Foto, luftfoto og teknisk kort af stop 746 Chr. Sonnes Vej. Stop markeret med blå stjerne.

Stoppestedet er af typen **buslomme**. Buslommen er 2,2 m bred og 14 m lang, hvor bus standser. Der er 23 m buslomme før og 10 m efter, så buslomme er i alt 47 m. Der er ind-/udkørsler i buslomme. Busperron er 0,7 m bred. Der er busstander på fortov og ingen læskur. Ved perron er cykelsti 2,3 m bred og fortov 1,5 m.

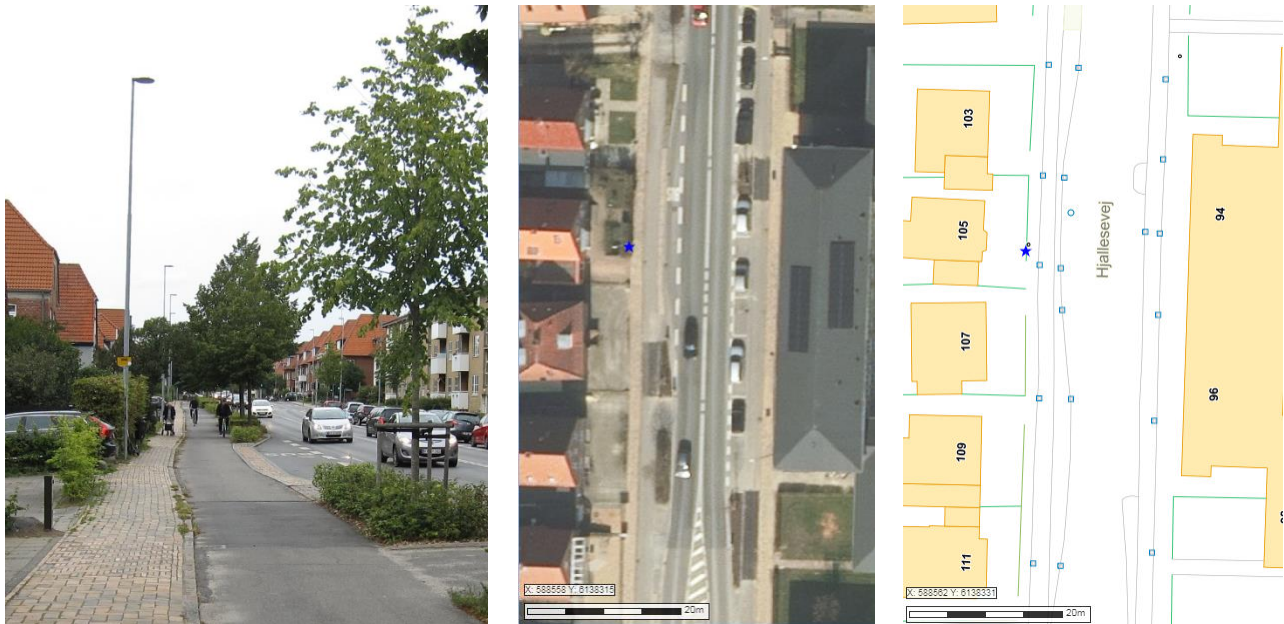
4.7 Stop: 725 Munkerisvej / Hjallesøvej S

Figur 18. Foto, luftfoto og teknisk kort af stop 725 Munkerisvej / Hjallesøvej S. Stop markeret med blå stjerne.

Stoppestedet er af typen **buslomme**. Buslommen er 2,2 m bred og 12 m lang, hvor bus standser. Der er 14 m buslomme før og 17 m efter, så buslomme er i alt 43 m. Der er ind-/udkørsler i buslomme. Busperron er 0,7 m bred. Der er busstander på fortov og ingen læskur. Ved perron er cykelsti 2,0 m bred og fortov 1,4 m.

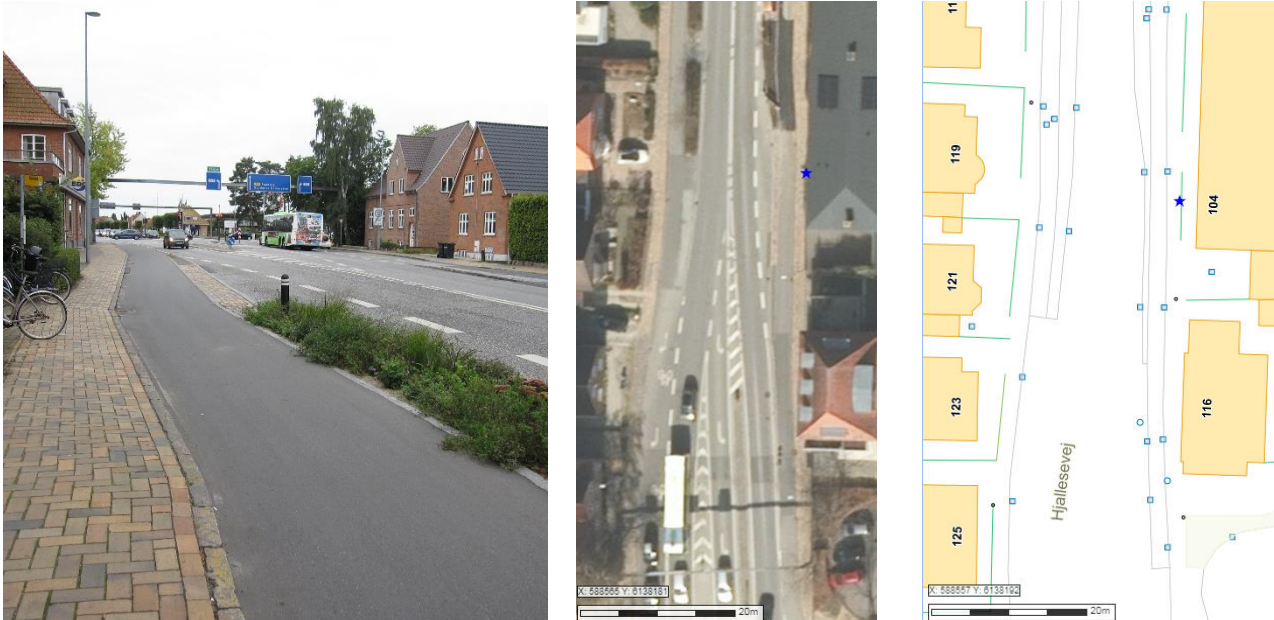
4.8 Stop: 193 Munkeisvej / Hjallesøvej N

Figur 19. Foto, luftfoto og teknisk kort af stop 193 Munkeisvej / Hjallesøvej N. Stop markeret med blå stjerne.

Stoppestedet er af typen **buslomme**. Buslommen er 2,3 m bred og 12 m lang, hvor bus standser. Der er 14 m buslomme før og 13 m efter, så buslomme er i alt 39 m. Der er ind-/udkørsler i buslomme. Busperron er 0,7 m bred. Der er busstander på fortov og ingen læskur. Ved perron er cykelsti 2,0 m bred og fortov 1,4 m.

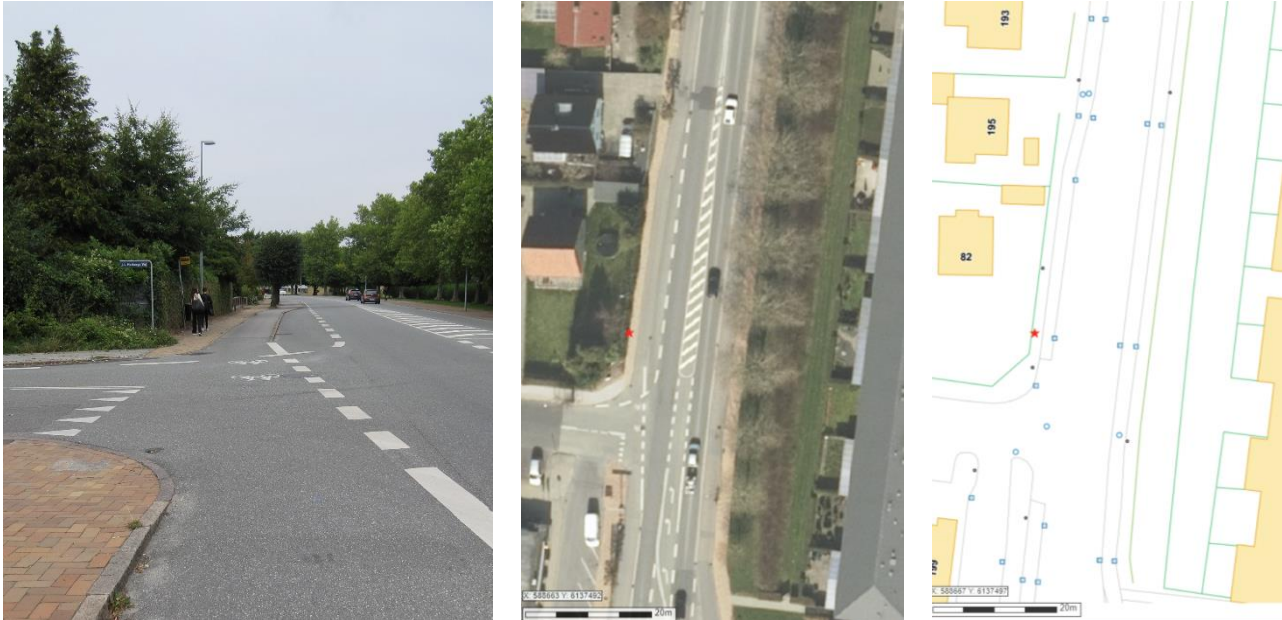
4.11 Stop: 1054 Folkebo S

Figur 23. Foto, luftfoto og teknisk kort af stop 1054 Folkebo S. Stop markeret med rød stjerne.

Stoppestedet er af typen **buslomme**. Buslommen er 1,8 m bred og 25 m lang, hvor bus standser. Der er 14 m buslomme før og 7 m efter, så buslomme er i alt 46 m. Der er ingen busperron og ind-/udkørsler i buslomme. Der er busstander på fortov og ingen læskur. Ved perron er cykelsti 2,0 m bred og fortov 1,3 m.

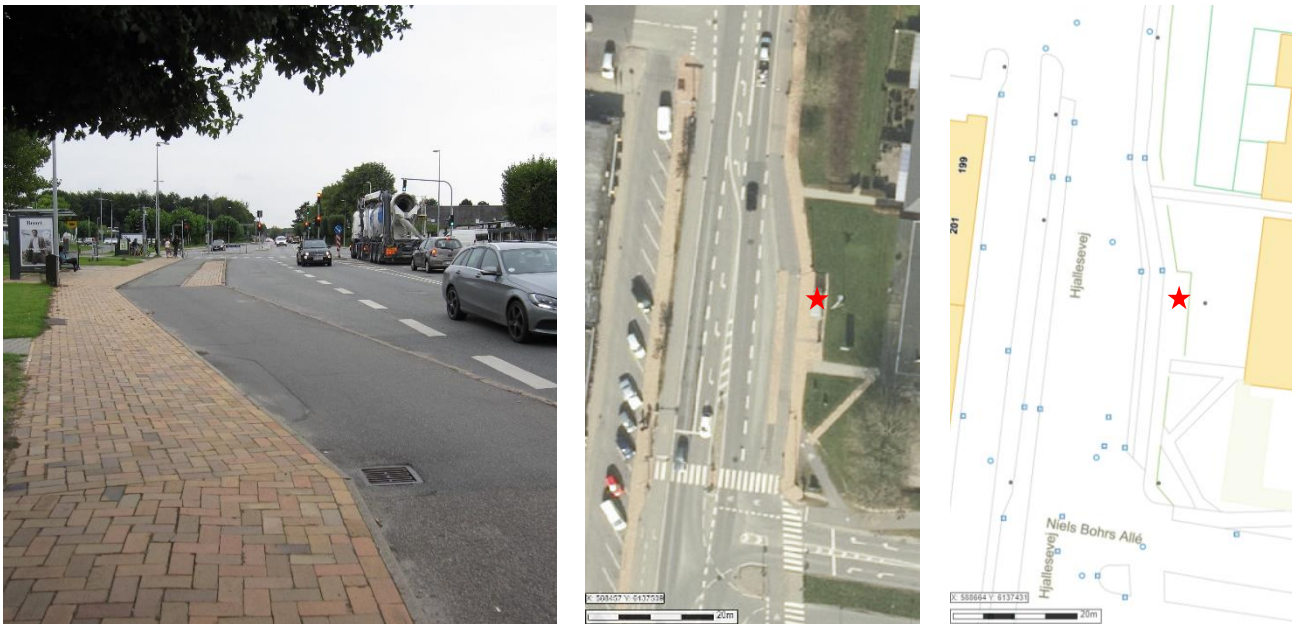
4.12 Stop: 360 Folkebo N

Figur 24. Foto, luftfoto og teknisk kort af stop 360 Folkebo N. Stop markeret med rød stjerne.

Stoppestedet er af typen **buslomme uden bule**. Buslommen er 3,5 m bred og 24 m lang, hvor bus standser. Der er 8 m buslomme før og 18 m efter, så buslomme er i alt 50 m. Der er ingen ind-/udkørsler i buslomme. Busperron er 1,5 m bred. Der er busstander og læskur bag fortov. Ved perron er cykelsti 2 m bred og fortov 2 m.

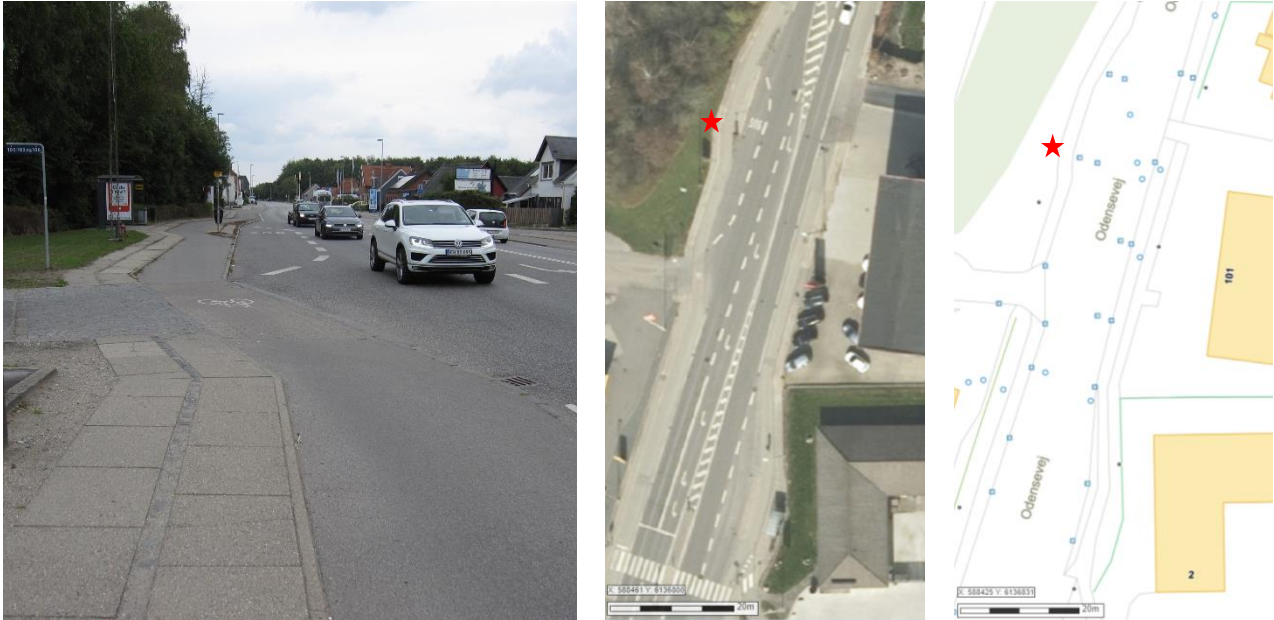
4.13 Stop: 1055 Landbrugsvej S

Figur 25. Foto, luftfoto og teknisk kort af stop 1055 Landbrugsvej S. Stop markeret med rød stjerne.

Stoppestedet er af typen **buslomme**. Buslomme er op til 3,5 m bred og 12 m lang, hvor bus standser. Der er 9 m buslomme før og 19 m efter, så buslomme er i alt 40 m lang. Busperron er 1,5 m bred. Der er busstander på perron og læskur bag fortov. Ved perron er cykelsti 1,8 m bred og fortov 1,4 m.

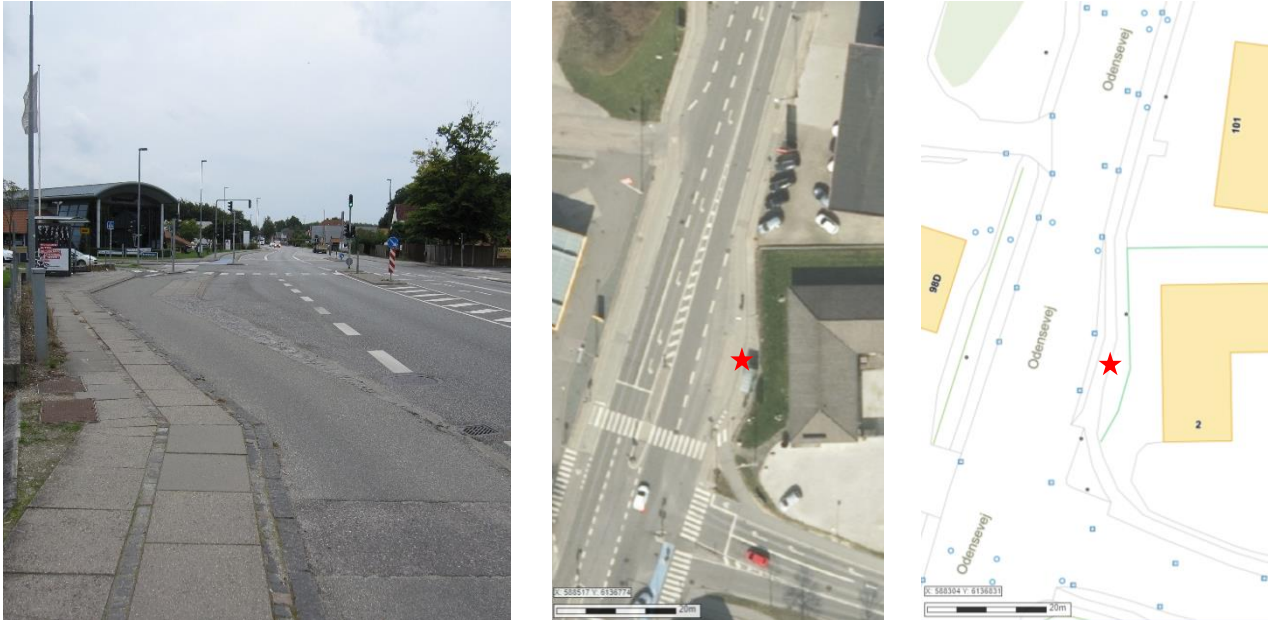
4.14 Stop: 192 Landbrugsvej N

Figur 26. Foto, luftfoto og teknisk kort af stop 192 Landbrugsvej N. Stop markeret med rød stjerne.

Stoppestedet er af typen **buslomme uden bule**. Buslommen er 3,5 m bred og 11 m lang, hvor bus standser. Der er 7 m buslomme før og 16 m efter, så buslomme er i alt 34 m. Busperron er 1,5 m bred. Der er busstander og læskur bag fortov. Ved perron er cykelsti 2,0 m bred og fortov 1,5 m.

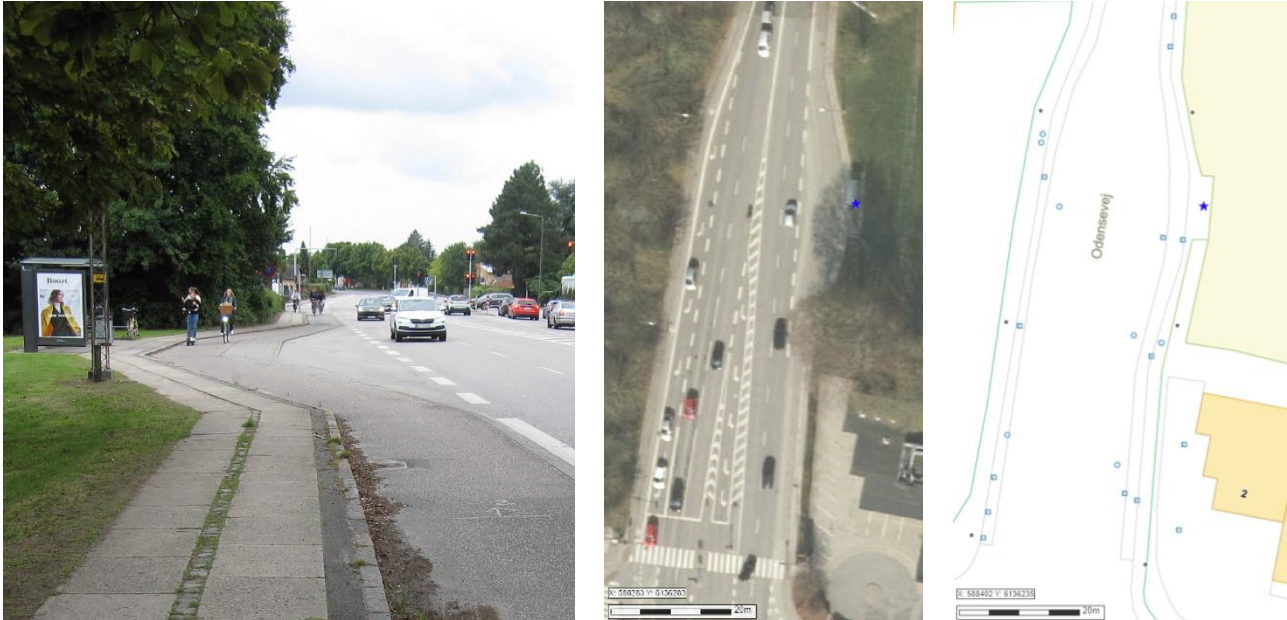
4.15 Stop: 346 Stenløsevej N

Figur 27. Foto, luftfoto og teknisk kort af stop 346 Stenløsevej N. Stop markeret med blå stjerne.

Stoppestedet er af typen **buslomme**. Buslommen er 3,5 m bred og 13 m lang, hvor bus standser. Der er 19 m buslomme før og 17 m efter, så buslomme er i alt 49 m. Busperron er 1,4 m bred. Der er busstander og læskur bag fortov. Ved perron er cykelsti 2,0 m bred og fortov 1,5 m.

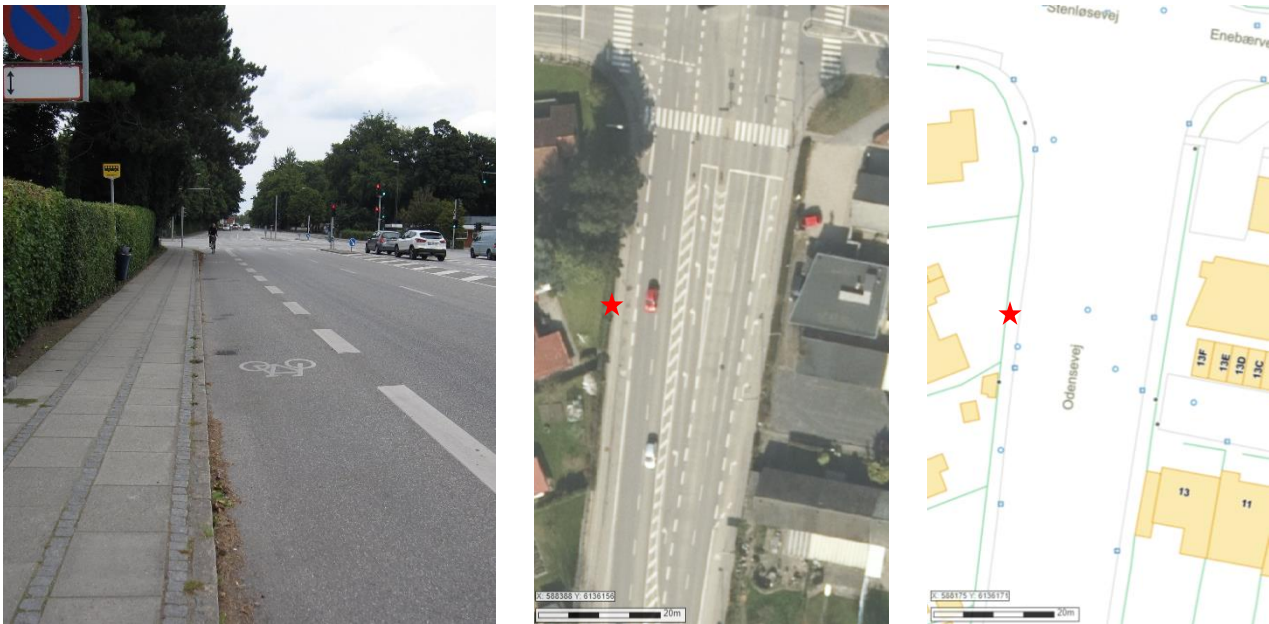
4.16 Stop: 1056 Stenløsevej S

Figur 29. Foto, luftfoto og teknisk kort af stop 1056 Stenløsevej S. Stop markeret med rød stjerne.

Stoppested af typen **buslomme markeret med afmærkning (afbrudt cykelbane)**. Buslommen er 2,0 m bred og 30 m lang. Der er busstander på fortovej og ingen læskur. Cykelbanen før og efter buslomme har den samme bredde som buslomme (2,0 m), mens fortovej er 2,2 m.

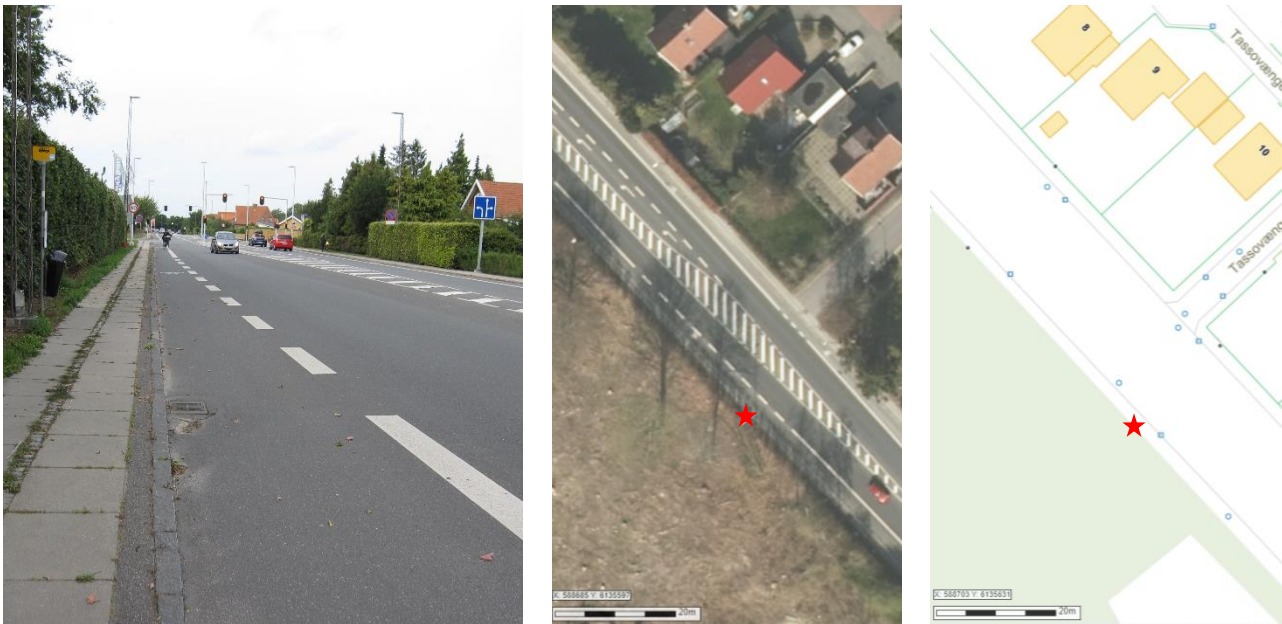
4.18 Stop: 1282 Egelundsvej S

Figur 31. Foto, luftfoto og teknisk kort af stop 1282 Egelundsvej S. Stop markeret med blå stjerne.

Stoppested af typen **buslomme markeret med afmærkning (afbrudt cykelbane)**. Buslommen er 2,0 m bred og 37 m lang. Der er busstander på fortovej og ingen læskur. Cykelbanen før og efter buslomme har den samme bredde som buslomme (2,0 m), mens fortovej er 1,5 m.

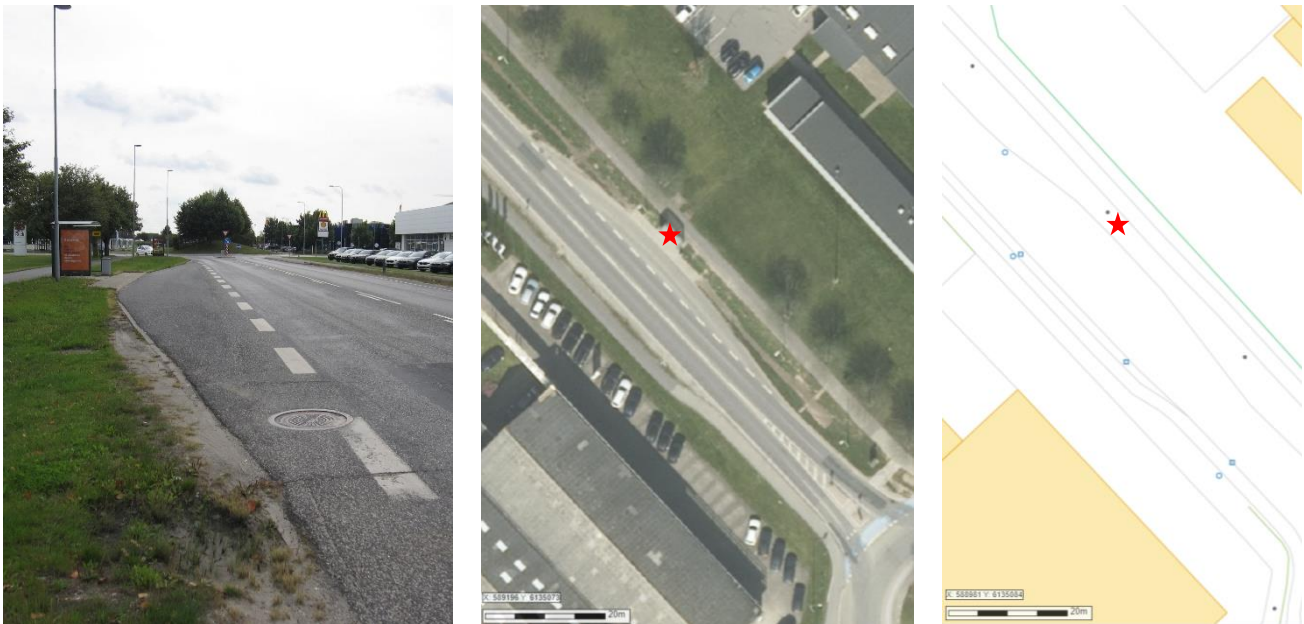
4.21 Stop: 1040 Sivlandvænget N

Figur 34. Foto, luftfoto og teknisk kort af stop 1040 Sivlandvænget N. Stop markeret med rød stjerne.

Stoppestedet er af typen **buslomme med bule**. Buslommen er 3,75 m bred og 16 m lang, hvor bus standser. Der er 24 m buslomme før og 20 m efter, så buslomme er i alt 60 m. Busperron er 1,3 m bred. Der er busstander og læskur mellem busperron og cykelsti. Ved perron er cykelsti 2,5 m bred. Der er ingen fortov.

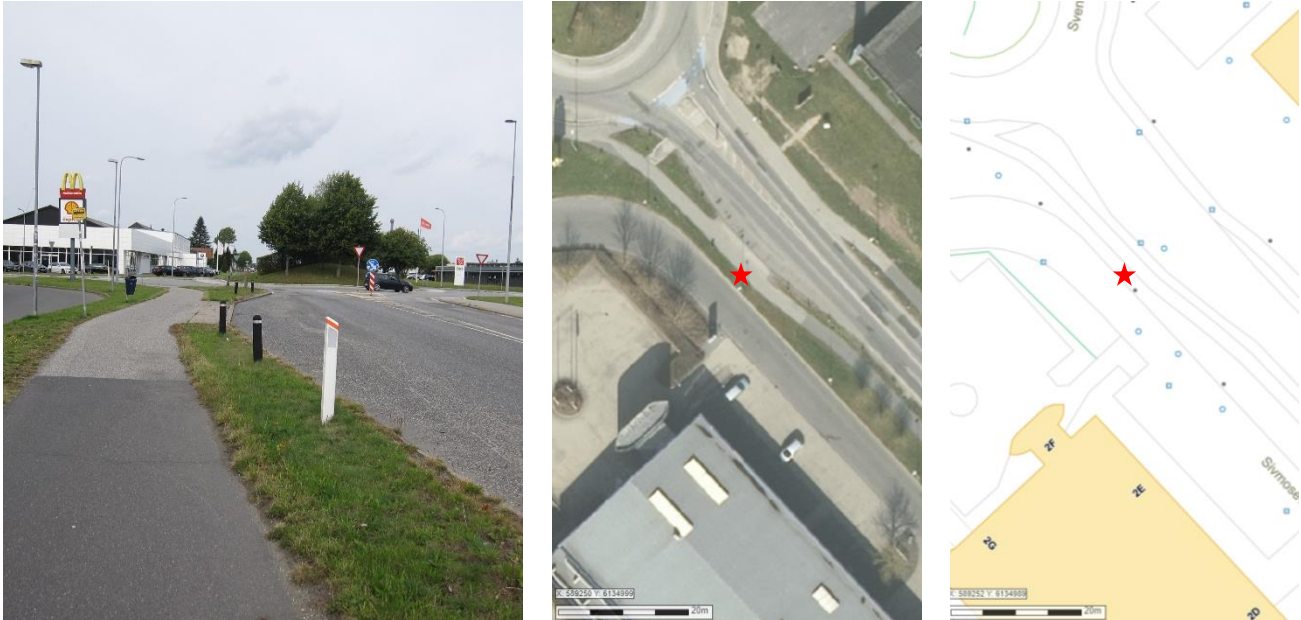
4.22 Stop: 363 Sivlandvænget S

Figur 35. Foto, luftfoto og teknisk kort af stop 363 Sivlandvænget S. Stop markeret med rød stjerne.

Stoppestedet er af typen **buslomme med bule**. Buslommen er 3,0 m bred og 12 m lang, hvor bus standser. Der er 12 m buslomme før og 17 m efter, så buslomme er i alt 41 m. Busperron er 0,8 m bred. Der er busstander på græsset bag cykelsti og ingen læskur. Ved perron er cykelsti 2,3 m bred. Der er ingen fortov.

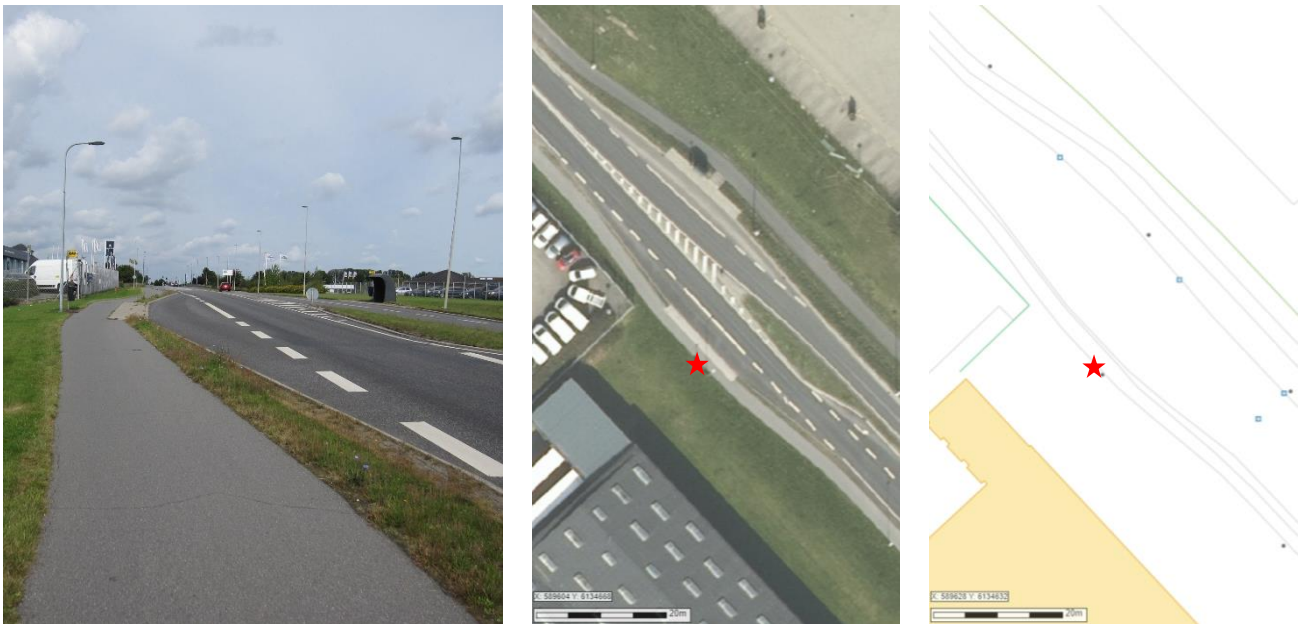
4.24 Stop: 364 Krumtappen S

Figur 37. Foto, luftfoto og teknisk kort af stop 364 Krumtappen S. Stop markeret med rød stjerne.

Stoppestedet er af typen **buslomme**. Buslommen er 3,2 m bred og 15 m lang, hvor bus standser. Der er 27 m buslomme før og 20 m efter, så buslomme er i alt 62 m. Busperron er 1,3 m bred. Der er busstander på græsset bag cykelsti og ingen læskur. Ved perron er cykelsti 1,5 m bred. Der er ingen fortov.

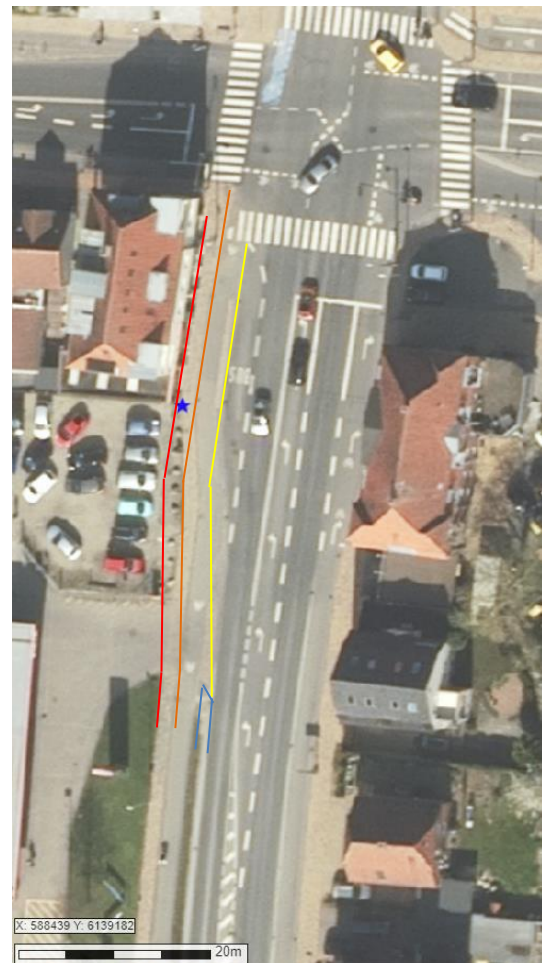
For at få plads til midterhellen forskydes kørespor 0,5 m ud mod siderne. Denne forskydning foretages nord for krydset med Jagtvej i den nordlige ende af stoppestederne, dvs. at midterhellen videreføres i en afmærket ”midterrabat” med brede

punkterede linjer. I den sydlige ende af stoppestederne udføres forskydning i beplantningsarealer.

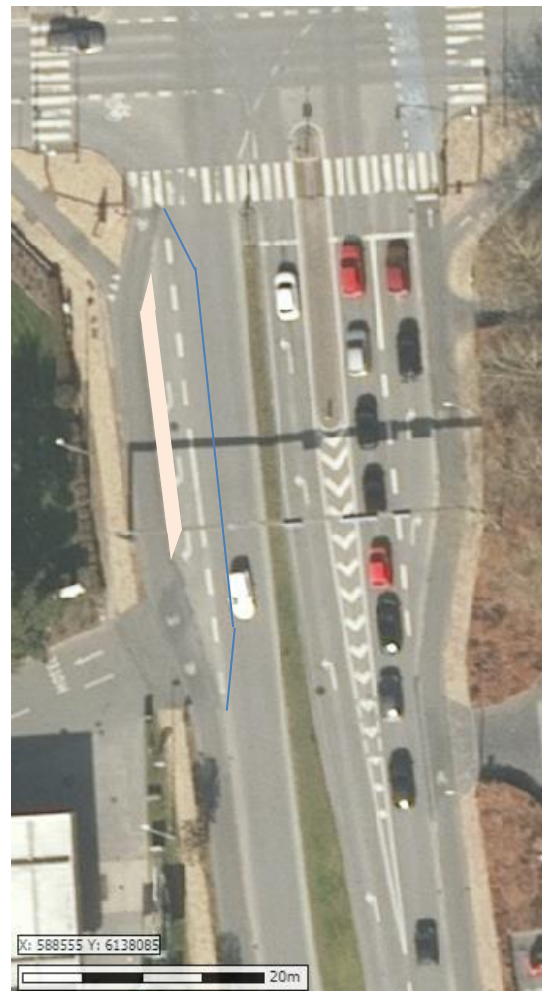
Stop 193 Munkersvej / Hjallesøvej N:

For dette stop er det forsøgt at flytte det tæt på Munkersvej og ændre det til en Buslomme uden bule, men der er ikke tilstrækkelig plads til, at stoppestedet kan

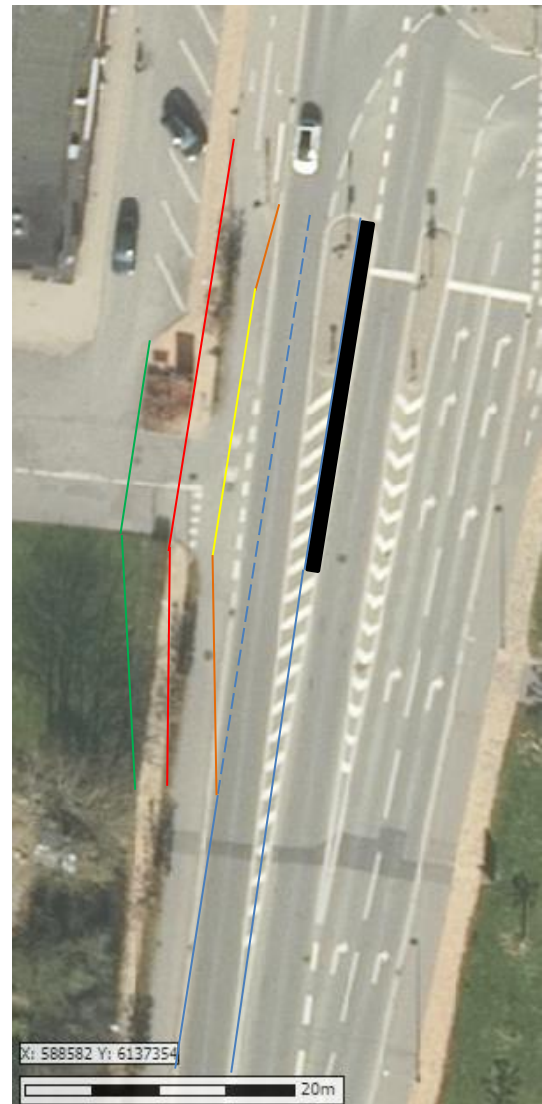
Ved det nuværende stoppested udvides fortov, og cykelsti videreføres i fuld bredde uden de to skarpe ”knæk”. Der etableres ikke højresvingsbane til J. L. Heibergs Vej.

Cykeltrafikken forventes at få en ca. 49 timers reduktion i rejsetid pr. år. Der forventes en uændret rejsetid for bilister. Det forventes, at busser bruger 2 sekunder mindre pr. stop, og det reducerer den samlede bustid med ca. 9 timer pr. år, mens passagerne får reduceret rejsetiden med ca. 103 timer pr. år.

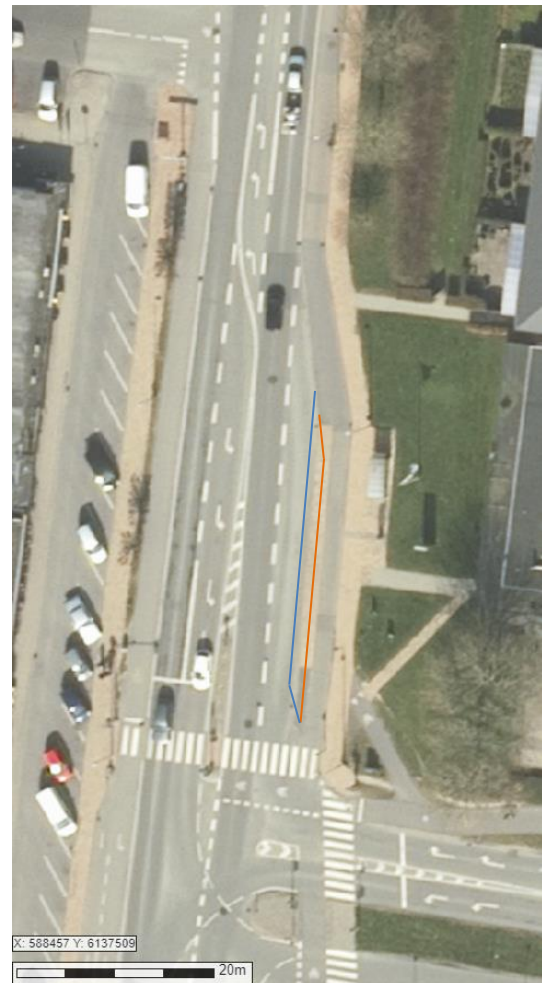
**Stop 1055 Landbrugsvej S:**

Stoppestedet er i dag af typen Buslomme med 1,5 m bred busperron. Der er hele seks "knæk" på cykelstien, som kun er 1,8 m bred ved stoppestedet. Ved at ændre typen til Kantstensopstilling fjernes fire "knæk" på cykelstien, som samtidig udvides til en bredde på 2,5 m. Breddeudvidelsen foretages helt tilbage fra indkørslen til campingplads, hvor der også er to "knæk" på cykelstien.

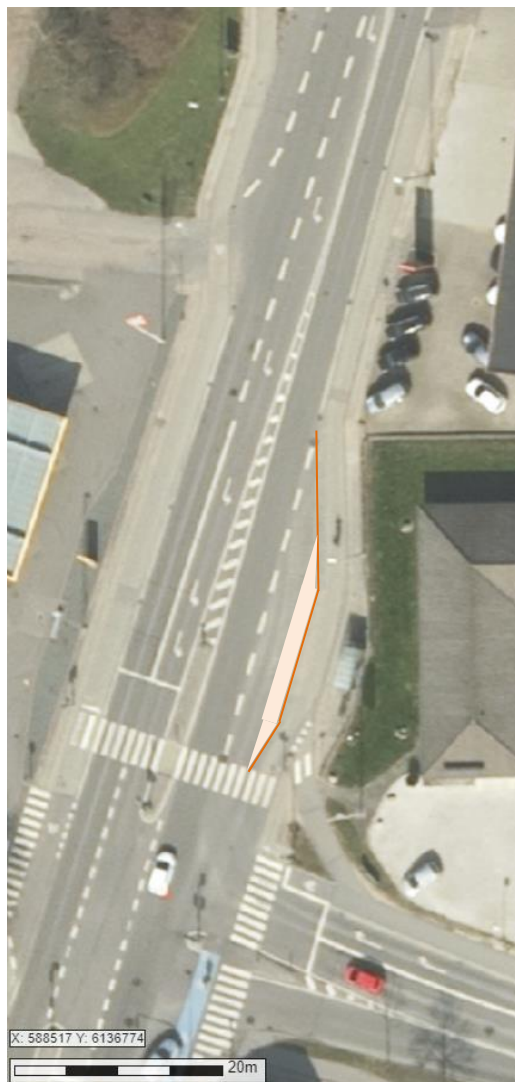
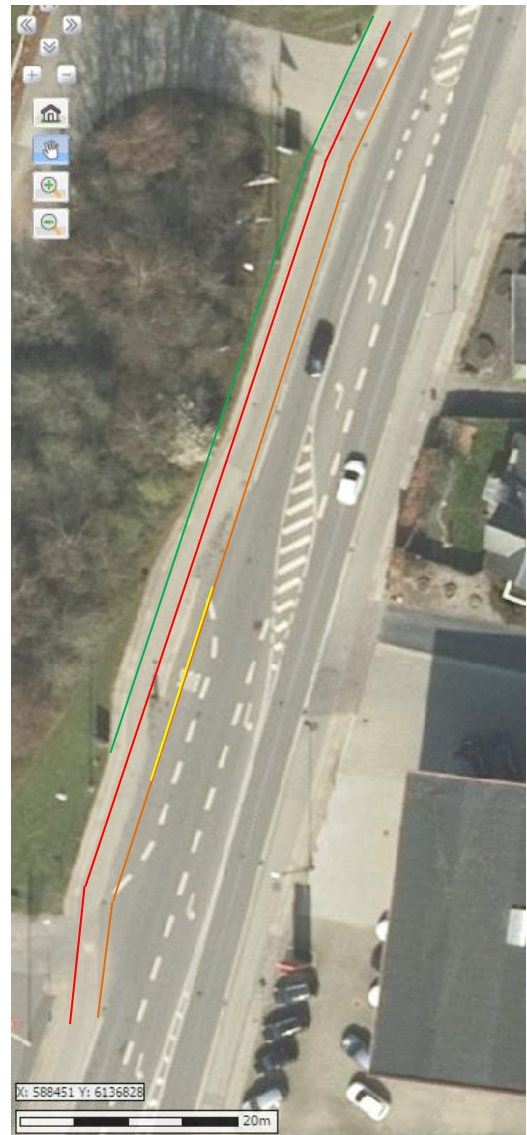
Buslommen er i dag 3,5 m bred, hvilket reduceres til 2,7 m. Busperronens bredde og længde øges til 1,8 m og 20 m. Cykelstiens bredde øges til 2,5 m, men den vil fortsat have fire knæk. Ændringerne kan ses af figuren til venstre, hvor orange linje er cykelstiens nye kant mod buslomme, mens busperron er markeret med beige.

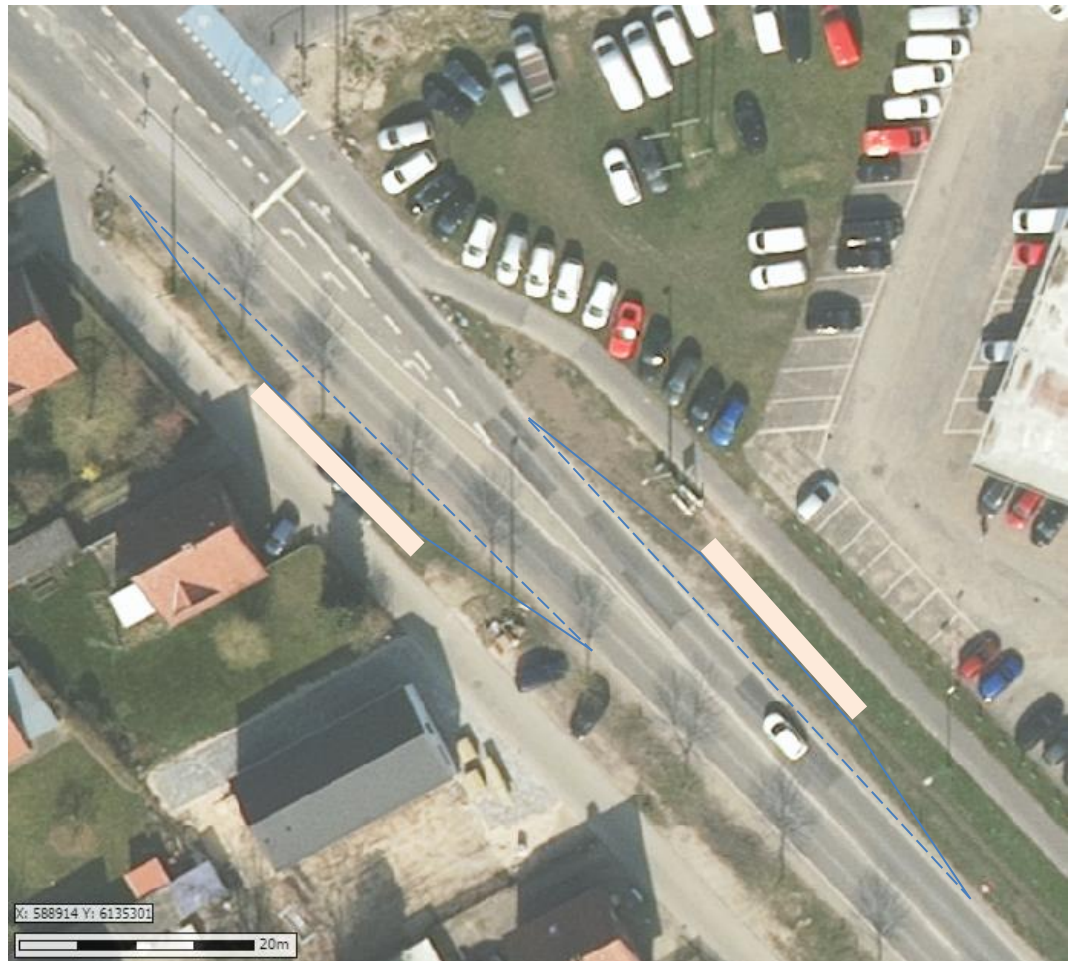
De ændres til typen Buslomme med busperron, se figur ovenfor. Det vestlige stoppested placeres så tæt på krydset Svendborgvej / Hestehaven, som muligt i skille-rabatten mellem vej og lokalvej, mens det østlige stoppested placeres lidt fra krydset for at give busser mulighed for at benytte venstresvingsbane. Buslommer er 56 m lange, markeret med blå linjer og 3 m brede ved perroner. Busperroner er 20 m lange og markeret med beige. Det anbefales at etablere fortove fra busperroner op mod krydset Svendborgvej / Hestehaven, men fortove er ikke indtegnet på figuren. Det anbefales at etablere fodgængerfelter i sydlig og østlig side af krydset Svendborgvej / Hestehaven. Placeringen af det vestlige stoppested medfører desværre, at fire træer må fældes. Der skal ikke flyttes lysmaster. Stoppesteder medfører ikke nye ”knæk” på cykelstier. Der etableres busstander skraldespand på busperroner. Læskur placeres på busperron på vestlig side og bag busperron på østlig side.

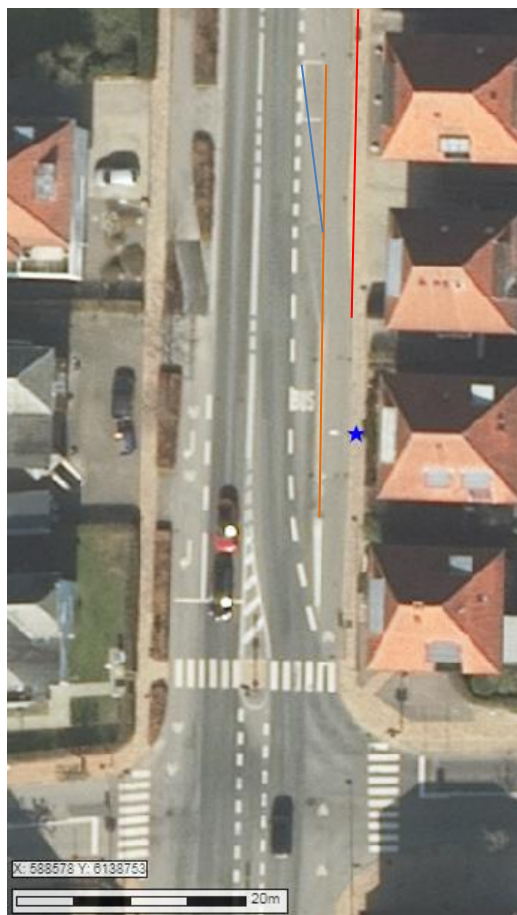
På de to figurer nedenfor er de mindre justeringer indtegnet – stop 747 til højre og stop 723 til venstre. Hovedtrækkene i justeringerne er, at de 0,7 m brede busperroner fjernes, og buslommer og cykelstier udvides til bredder på hhv. 2,7 og 2,5 m. Det er nødvendigt at gøre fortovej smallere. (Blå linje = ny kant for buslomme, orange linje = ny venstre kant for cykelsti, rød linje = ny højre kant for cykelsti.) Derudover gøres buslommerne længere, så stoppestedet er 20 m langt, der hvor bussen holder. De justeringer forventes ikke at have betydning for trafikikkerheden. Cykeltrafikkens rejsetid forventes reduceret med ca. 101 timer pr. år. Biltrafikkens rejsetid forventes reduceret med ca. 12 person-timer pr. år. Der forventes ingen ændringer i bustid og rejsetid for buspassagerer.

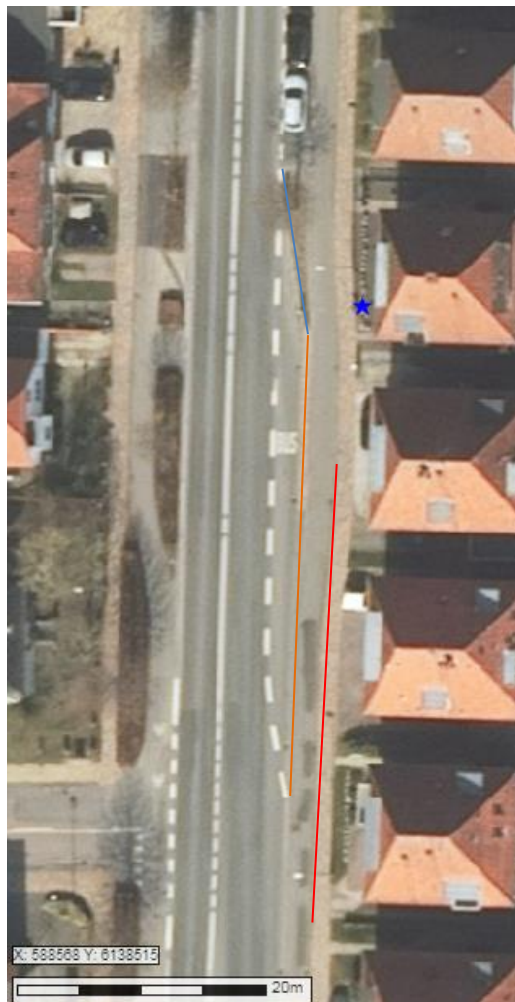
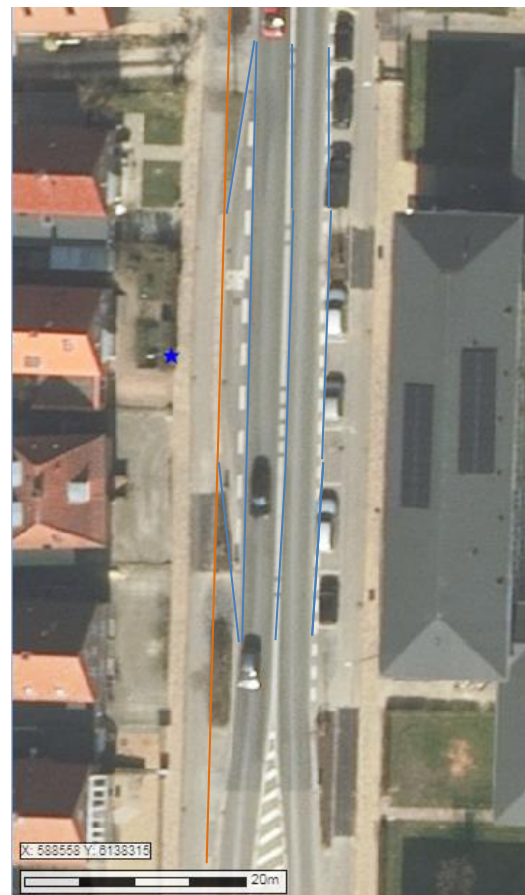
A Løsningen indebærer, at der faktisk oprettes et nyt stoppested, nemlig det lige syd for Munkerisvej. Det vil give en øget bustid og øget rejsetid for passagerne. Man kan selvfølgelig vælge at droppe det nye stoppested, men mister så delvis korrespondance til buslinjer på Munkerisvej. Forslag til ændringer af de eksisterende stop 746 Chr. Sonnes Vej og 725 Munkerisvej / Hjallesevej S er givet på de to figurer nedenfor.

Stop 746 Chr. Sonnes Vej er uproblematisk at ombygge, og det vil ikke have større effekter på rejsetid eller trafiksikkerhed. Her fjernes den smalle busperron, som lægges til buslomme og cykelsti. Cykelstien udvides samtidig ind i fortov.

Stop 725 Munkerisvej / Hjallesvej S er svære at ombygge for at skabe plads til en 2,5 m bred cykelsti og 2,7 m bred buslomme. Her fjernes den smalle busperron og den lægges næsten udelukkende til cykelstien, som også udvides nord og syd for buslommen ind i plantebeddene. For at få plads til en 2,7 m bred buslomme stjæles noget plads fra de brede p-båse i modsatte vejside ved at forskyde køresporene. Dette vil heller ikke have større effekter på rejsetid eller trafiksikkerhed.
