# Ulykkesanalyse Østjyske Motorvej M60 km 163-185

Perioden 2017-2021

7. september 2022

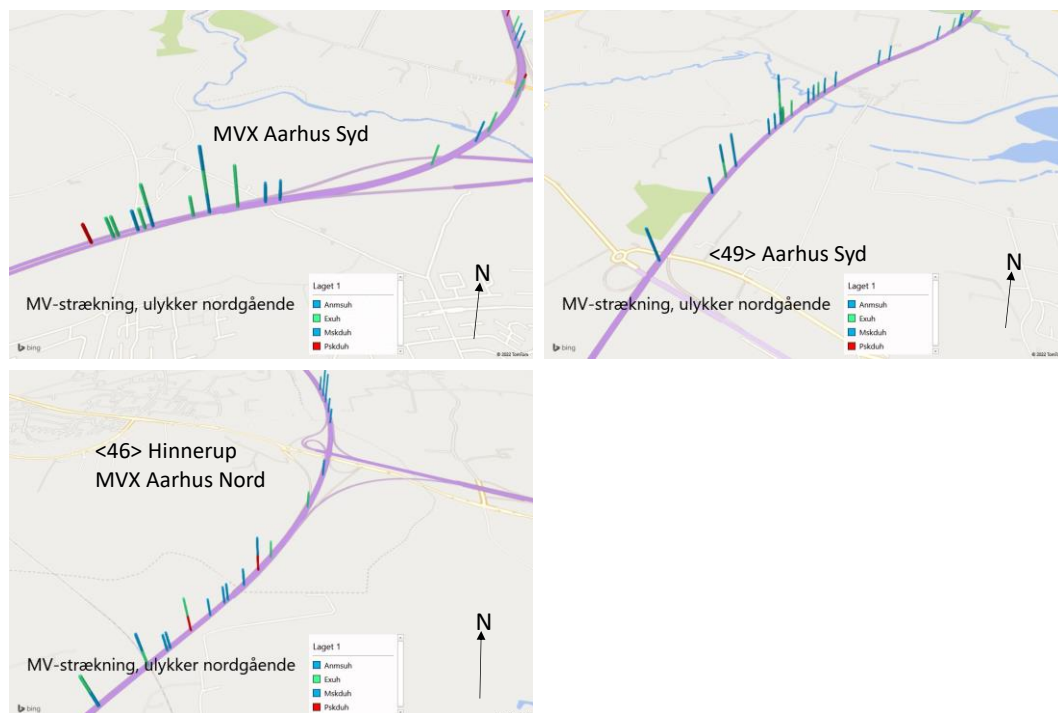
**Figur 11.** Visualisering af ulykker på motorvejsstrækning (M60-M70, vejdel 0), nordgående retning omkring MVX Aarhus Syd, TSA49 Aarhus Syd samt TSA46 Hinnerup & MVX Aarhus Nord.

- Syd for/ved MVX Aarhus Syd
- Nord for TSA49 Aarhus S samt
- Frem mod TSA46 Hinnerup/MVX Aarhus Nord

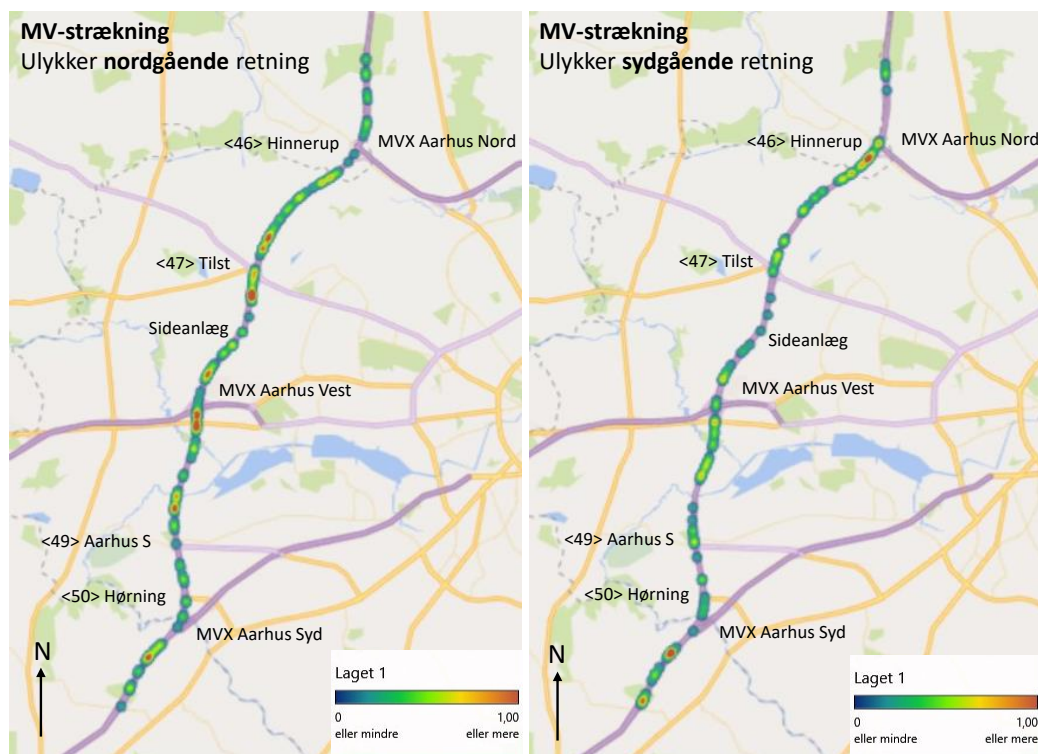
**Figur 15.** Heat-map. Ulykker på motorvejsstrækning (M60-M70, vejdel 0). Visualisering af ulykkeslokaliteter i hhv. nordgående retning med 204 ulykker (venstre) og sydgående køreretning med 138 ulykker (højre).

Figur 15 viser heatmaps, der illustrerer mængden af ulykker på motorvejsstrækningen i 5-årsperioden i hhv. nord- og sydgående køreretning.

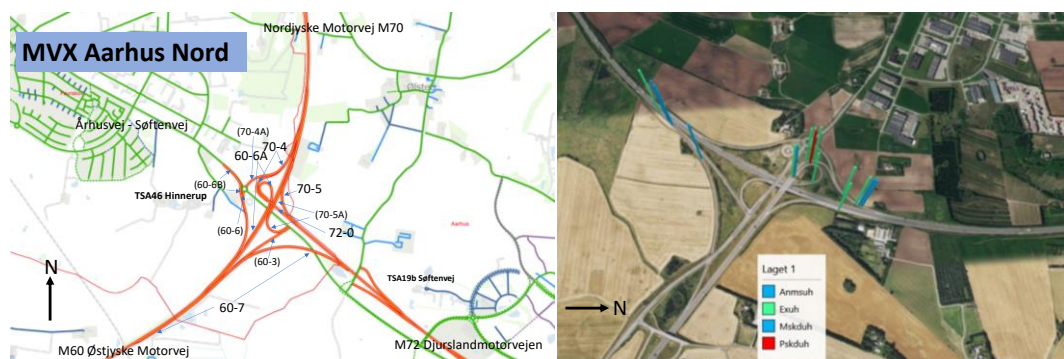
**Figur 16.** MVX Aarhus Nord. Angivelse af vejID for forbindelsesramper (venstre) og visualisering af ulykker stedfæstet på forbindelsesramperne (højre). VejID i parentes angiver ramper til/fra TSA446 Hinnerup.

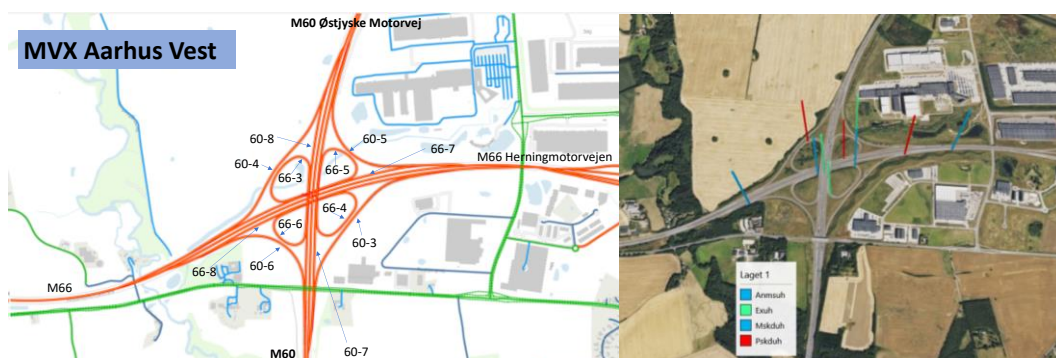
**Figur 17.** MVX Aarhus Vest. Angivelse af vej1\_ID for forbindelsesramper (venstre) og visualisering af ulykker stedsfæstet på forbindelsesramper (højre).

Samlet set er 7<sup>3</sup> af de 10 ulykker på forbindelsesramperne stedsfæstet i en kurve, 1 ulykke er sket på flettestrækning (under broen), mens de resterende 2 ulykker er stedsfæstet på lige vej.

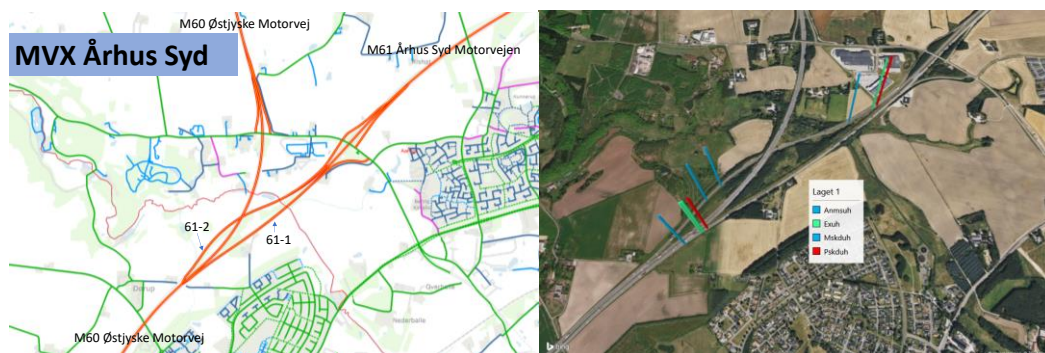
**Figur 18.** MVX Aarhus Syd. Angivelse af vej1\_ID for forbindelsesramper (venstre) og visualisering af ulykker stedefæstet på forbindelsesramper (højre).

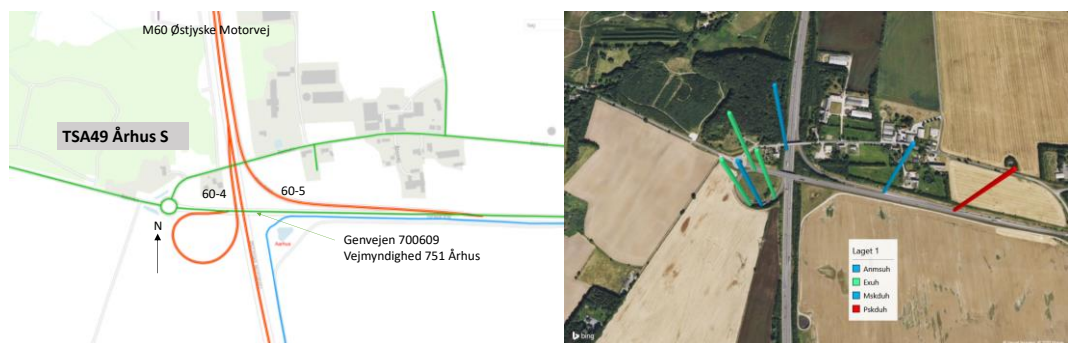
**Figur 23.** TSA49 Aarhus S. Angivelse af vej\_ID for tværgående vej i rampekryds samt fra- og tilkørselsrampe (venstre). Visualisering af ulykker stedfæstet i rampekryds og på rampe (højre).

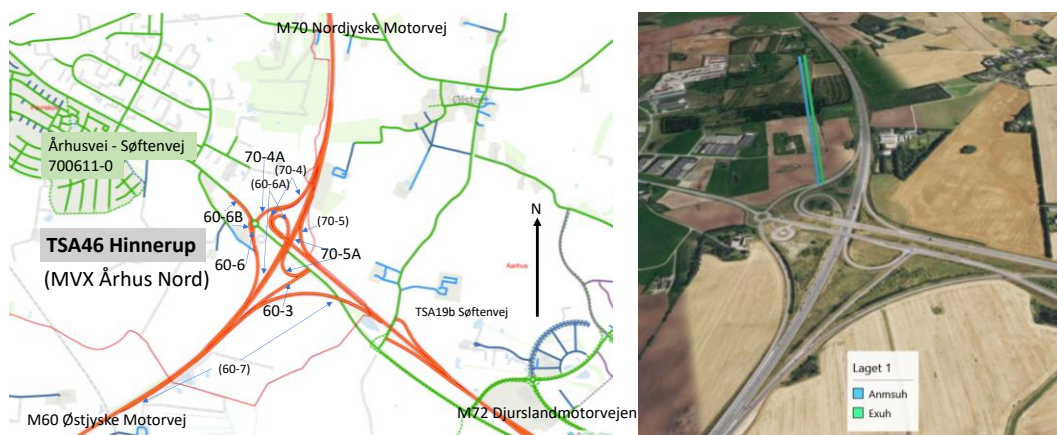
**Figur 27.** TSA46 Hinnerup. Angivelse af vej1\_ID for tværgående vej i rampekryds samt fra- og tilkørselsramper (venstre). Visualisering af ulykker stedfæstet på rampe (højre).

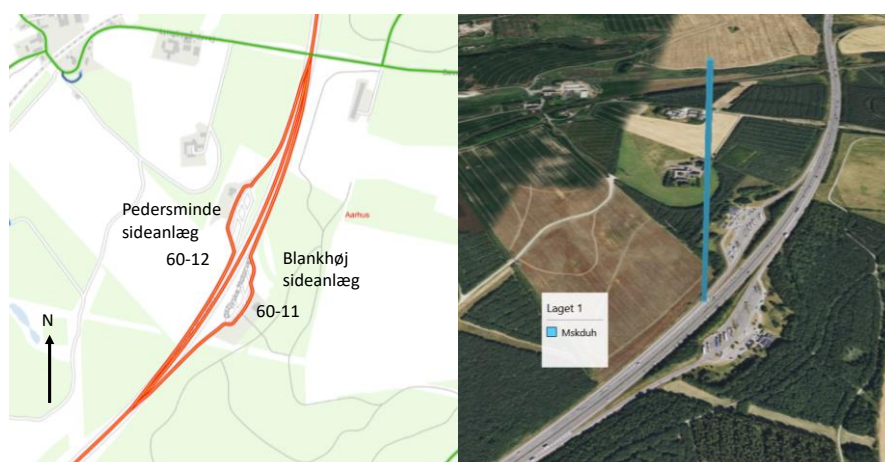
Figur 29. Sideanlæg Pedersminde og Blankhøj. Angivelse af vej1\_ID for sideanlæg (venstre). Visualisering af ulykken stedsfæstet på tilkørselsrampe fra Pedersminde sideanlæg (højre).
