## Udeladte signaler i Viborg

Sammenfatningsrapport med uheldsevaluering

Oktober 2012

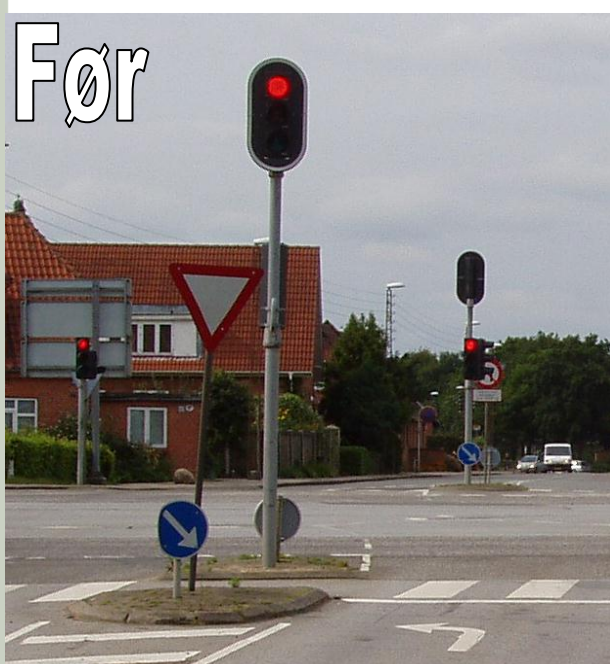
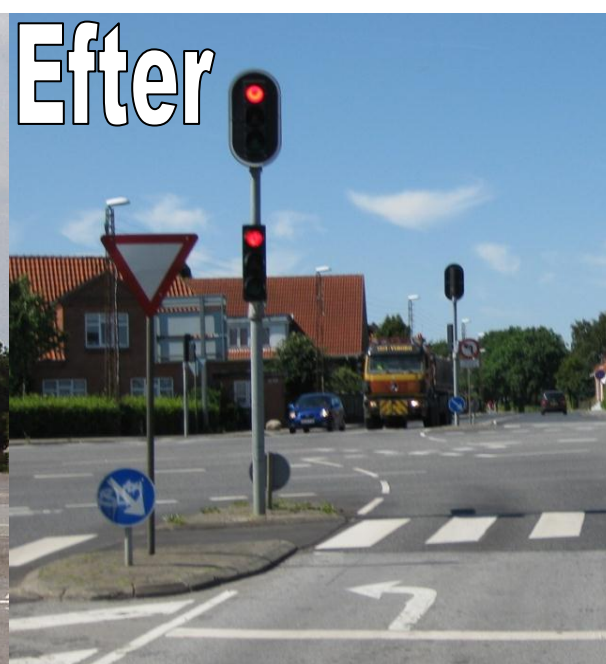
Før

Efter

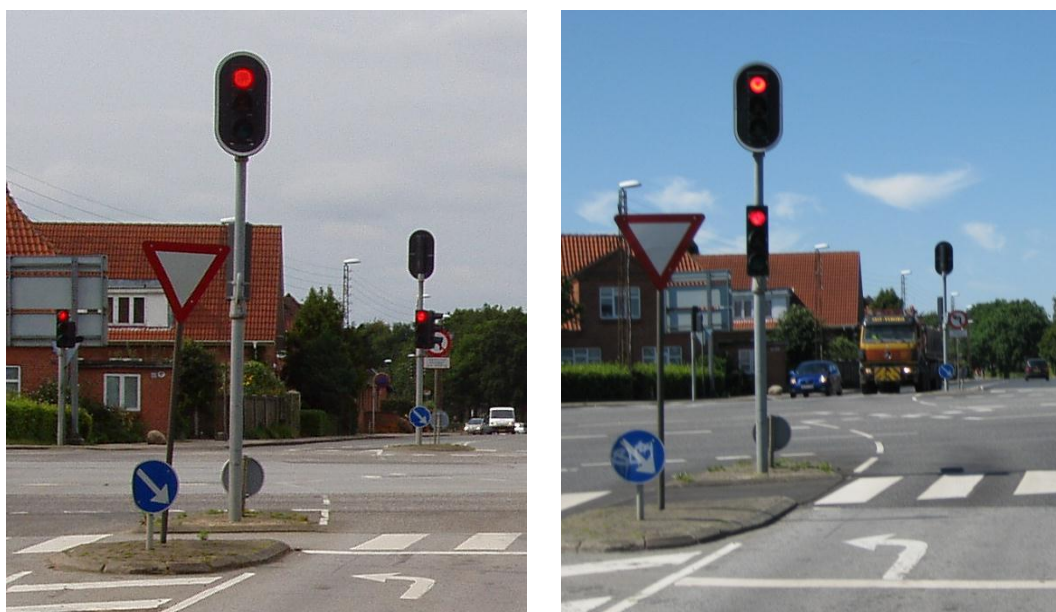
**Figur 1.** Fotos af ombygget kryds hhv. før (venstre) og efter (højre) ombygning.

I løbet af efteråret og vinteren 2007 gennemgik tre lyskryds på Indre Ringvej i Viborg en ombygning. Det gælder krydsene ved Gl. Skivevej, Kirkebækvej og Jegstrupvej, se figur 2 på næste side. Ombygningen bestod i, at signalhoveder på den fjerne side af krydset enten blev taget ned eller vendt, således at signaler for motorkøretøjer og cyklister nu kun forefindes på den nære side af lyskrydset, se fotos i figur 1 nedenfor. Det er nu ikke længere muligt at se lyssignaler, når man holder ude i krydsene. Undtaget herfra er de to tilfarter på Indre Ringvej i krydset ved Gl. Skivevej, hvor hovedsignaler for trafikanter på Indre Ringvej er bibeholdt til højre for deres kørselsretning på midterheller på Gl. Skivevej.

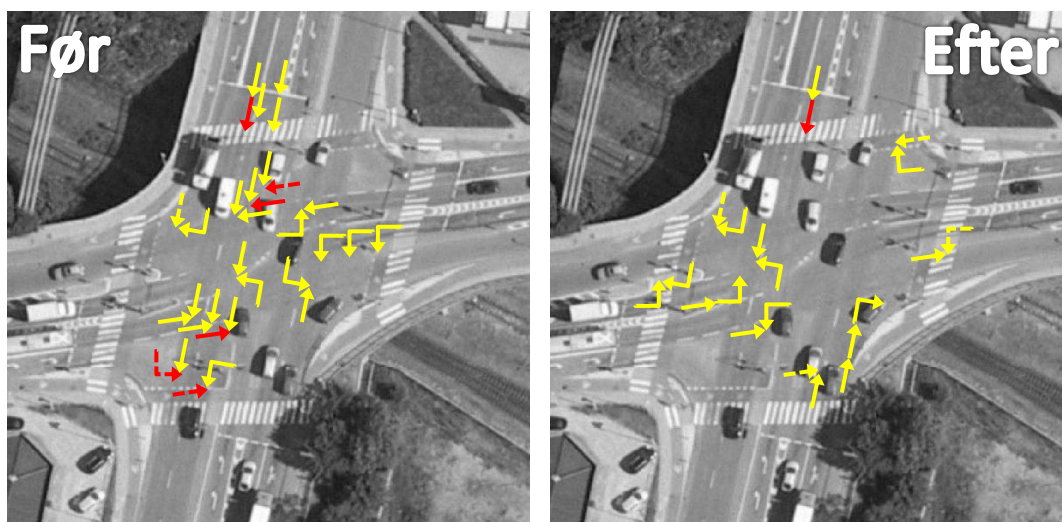
**Figur 7.** Kollisionsdiagram for før (til venstre) og efter periode for krydset Holstebrovej / Indre Ringvej. Note: Gul pil er element kun med materiel skade, rød pil er element med personskade, prikket pil er fodgænger, stiplet pil er cyklist / knallertkører, og fuldt optrukken pil er motorkøretøj.

I figur 7 er kollisionsdiagrammer for krydset Holstebrovej / Indre Ringvej før og efter tilbagetrækning af stopstreger i 2007 vist. Før ændringerne er mange af

uheldene med motorkøretøjer kørende ad Indre Ringvej mod syd. Ni af de 15 uheld i førperioden er med rødkørsler, og de fleste kørte over for rødt ad Indre Ringvej mod syd. I tiden efter ændringerne er uheldsmønstret næsten fuldstændigt ændret, idet kun to af de 10 uheld er med rødkørsler og relativt få motorkøretøjer kørende ad Indre Ringvej mod syd er involveret i uheld. Ud af i alt 36 førere af motorkøretøjer i uheldene er ni under 25 år.

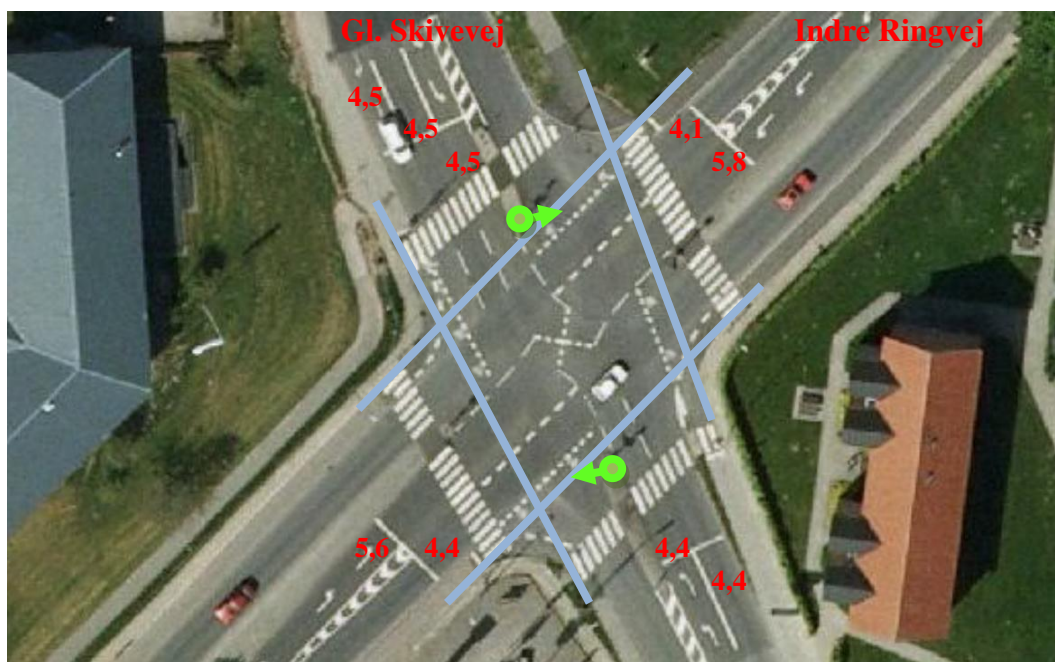
Tilfarter på Gl. Skivevej er ændret (tilbagetrækning af stopstreger og udeladelse af signaler), mens tilfarter på Indre Ringvej er delvist ændret (tilbagetrækning af stopstreger, udeladelse af signaler, dog er signaler på midterhelle forblevet).

På luftfotoet (nord er opad), der er fra sommeren 2008, er med rødt angivet, hvor langt stopstregerne er trukket tilbage ud for hvert kørspar ift. før ændringer. Vejnavne er vist, og endelig er de to tilbageværende signaler på midterheller markeret som grønne prikker og pile i signalets lysretning. Den ydre kant af cykelarealet er vist som lyseblå streger og markerer starten af krydsarealet.

*Luftfoto af krydset Gl. Skivevej – Indre Ringvej.*

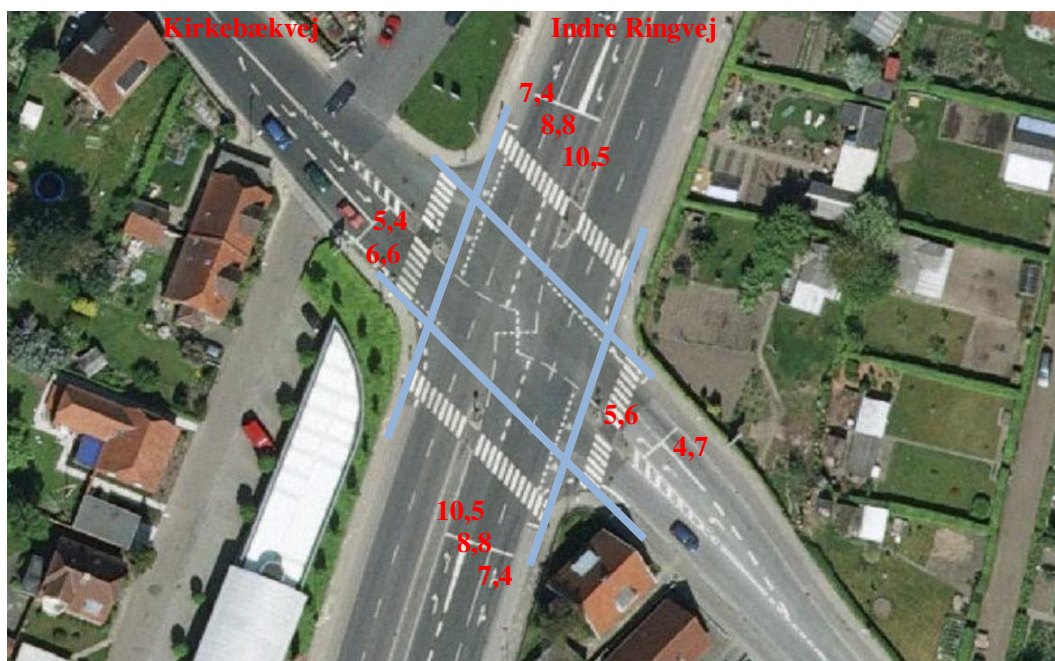
Alle tilfarter ændret (udeladelse af signal og tilbagetrækning af stopstreger). Derudover er der sket en faseændring for køretøjer kørende fra nord mod syd ad Indre Ringvej. På luftfotoet på næste side (nord er opad), der er fra sommeren 2008, er med rødt angivet tilbagetrækningslængden for stopstreger ud for hvert kørspar. Igen er ydre kant af cykelfelt vist med lyseblå streger og vejnavne i rødt.

Luftfoto af krydset Kirkebækvej – Indre Ringvej.

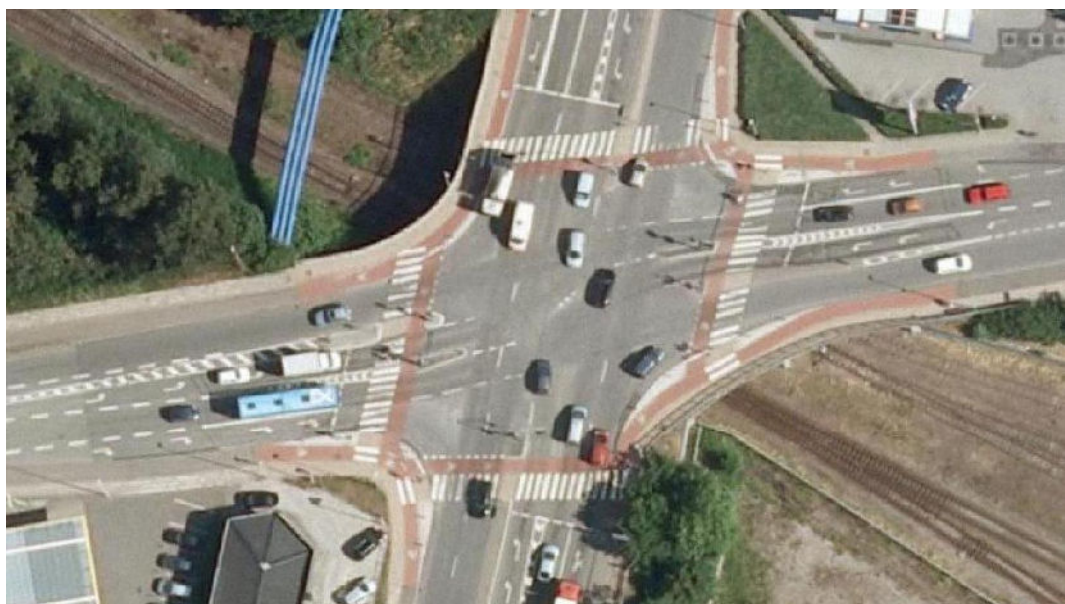
Krydset blev også ændret i sommeren 2009, hvor stopstreger blev flyttet, separate venstresvingfaser blev etableret på Holstebrovej/Vesterbrogade, signaler på den fjerne side blev udeladt og cykelfaciliteter blev flyttet og farvet røde, se luftfoto fra 2010 nedenfor.

Luftfoto fra 2010 af krydset Holstebrovej – Indre Ringvej.
