# Evaluering af ny rundkørsel i Brådebæk

Af Belinda la Cour Lund,  
Trafitec ApS  
bl@trafitec.dk

Peter Simonsen,  
Vejdirektoratet  
ps@vd.dk

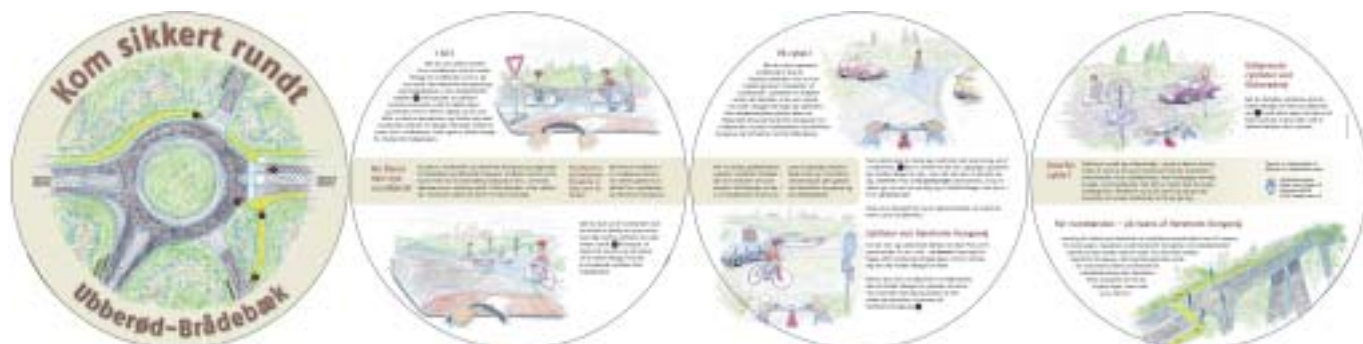
Pjecen beskriver rundkørselens lidt specielle udformning samtidig med, at krydsninger, hvor trafikanter skal være særlig opmærksomme, er beskrevet og illustreret (se figur 1). Anden del af evalueringen bestod af et begrænset adfærdsstudie til vurdering af, hvordan trafikanterne agerer i og benytter rundkørslen, og tredje del af stopinterviews til belysning af, hvordan de forskellige trafikanter selv oplever rundkørslen.

Figur 1. Informationspjece "Kom sikkert rundt".

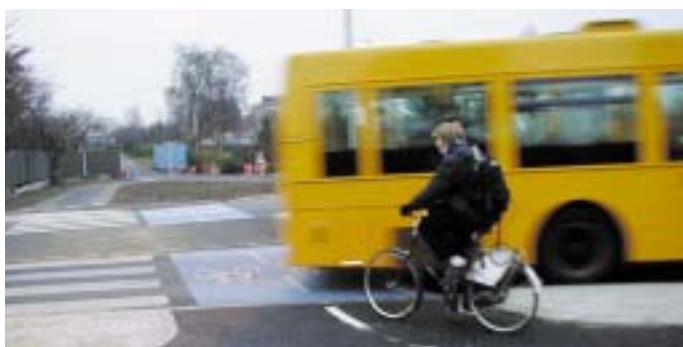
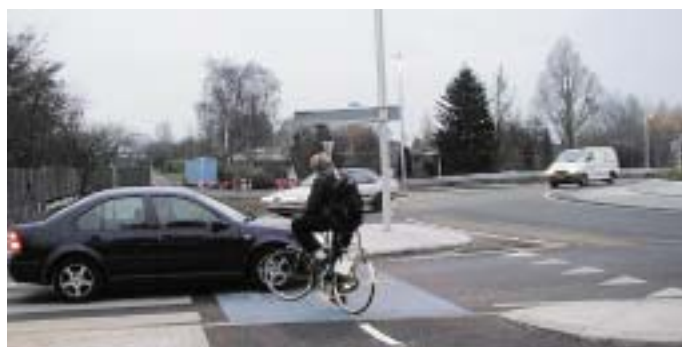
Figur 2. En cyklist modsat den normale færdselsretning vil krydse Hørsholm Kongevej, men må stoppe for indkørende bilist som ikke overholder sin vigepligt.

Observationerne viser tydeligt, at især indkørende bilister ikke er opmærksomme på krydsende cyklister/knallerter, der kører mod færdselsretningen. Det kan måske skyldes, at bilisterne ikke er vant til og dermed opmærksomme på, at der kan komme cyklister/knallerter kørende mod færdselsretningen. Et andet forhold kan være, at skiltningen af den dobbeltrettede cykelsti ikke er tilstrækkelig, og sidst kan det være, at oversigtsforholdene for indkørende bilister ikke er gode nok.

Det er desuden besluttet at forstærke skiltningen ved den dobbeltrettede stikrydsning på Hørsholm Kongevej. Der opsættes således permanent lysende advarselstavler for krydsende cyklister, rettet mod både ind- og udkørende motortrafikanter. ■
