# Konfliktteknikstudier

Før- og efter evaluering af to Københavnske bykryds

August 2009

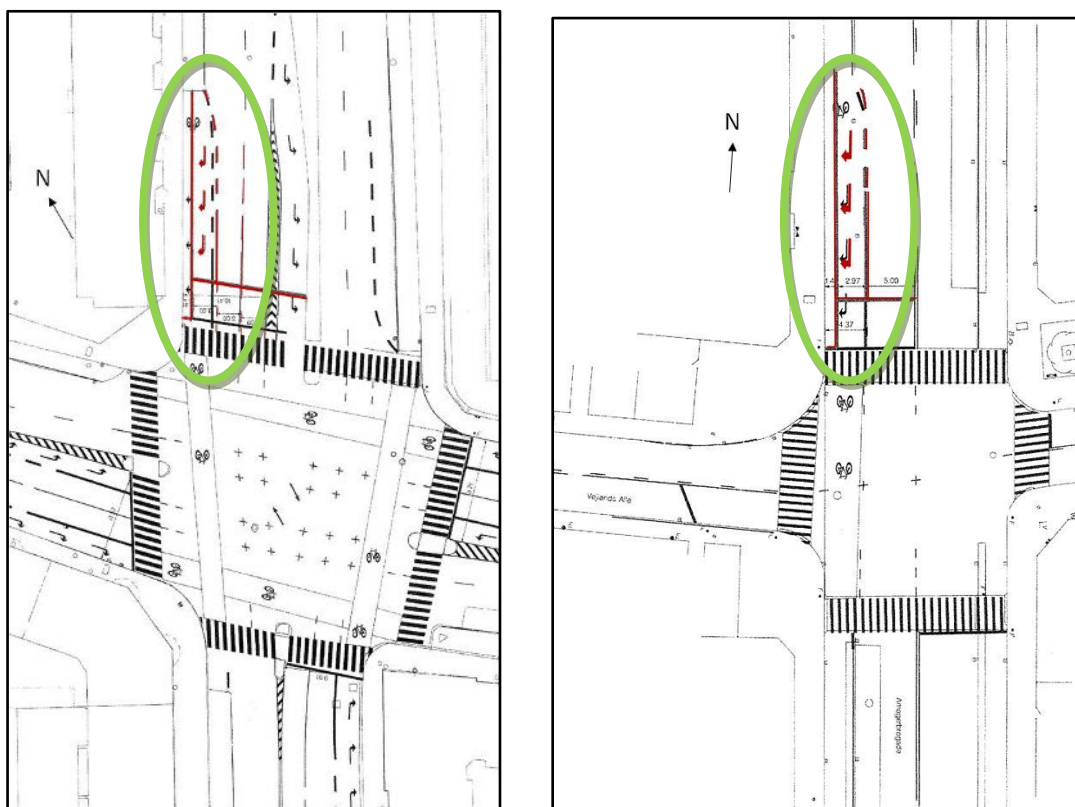
**Figur 3.1.** Jagtvej/Tagensvej (til venstre) og Amagerbrogade/Vejlands Allé (til højre). Markeringen angiver den del af krydset der ombygges (Københavns Kommune).

Udformningen af de to kryds Jagtvej/Tagensvej og Amagerbrogade/Vejlands Allé før hhv. efter ombygning ses i Bilag 2. I begge kryds er det tilfarten i den nord-vestlige del af krydset, der ombygges, se Figur 3. 1.

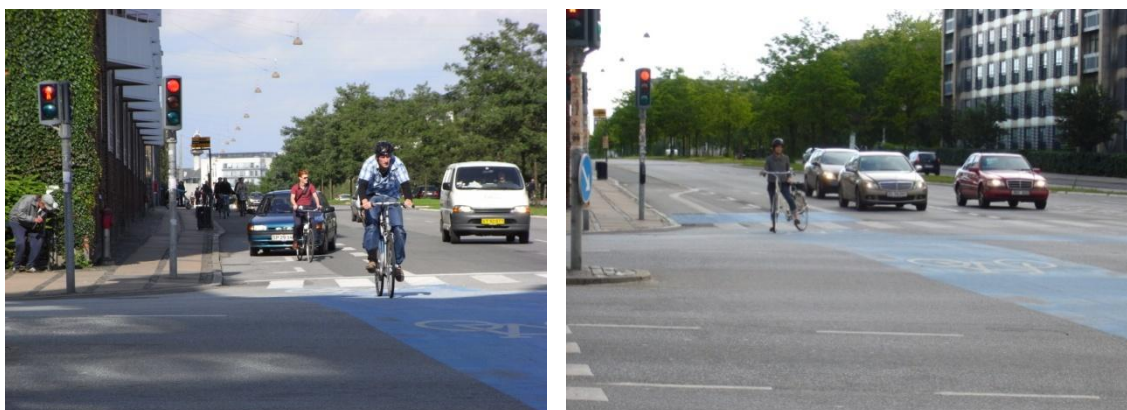
**Figur 4.2.** Fotos af krydset før (til venstre) og efter (til højre) ombygningen. I efterperioden er etableret cykelbane frem til krydset samt en blå cykellomme, som er placeret fra fortovskant til slutning af højresvingbanen. Der er ikke noget cykelsymbol i cykellommen.

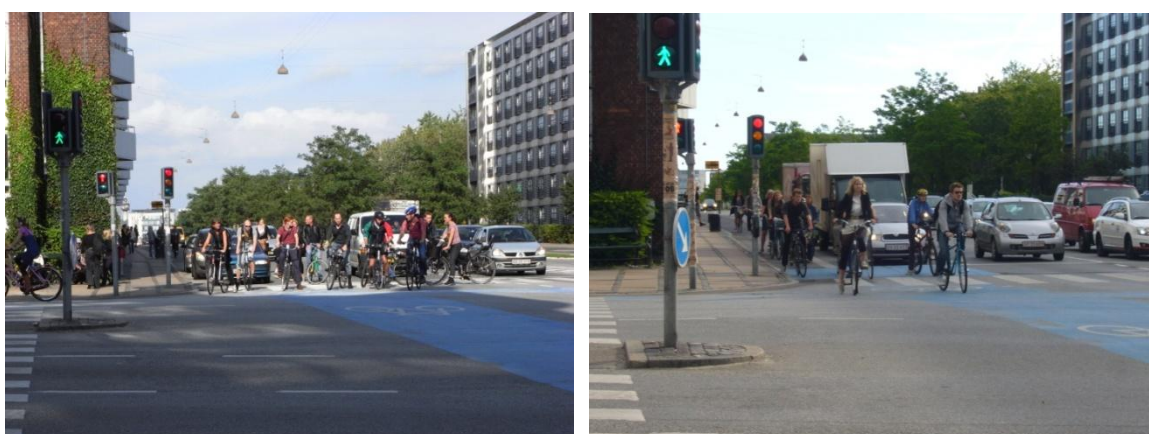
**Figur 4.3.** Eksempel på cyklisters placering når de holder for rødt før og efter ombyggen. I førperioden placerede cyklisterne sig i og foran hele højresvingssporet og ofte også foran ligeudsporet (se foto til venstre). I efterperioden placerer cyklisterne sig oftest i cykelbanen to og to ved siden af hinanden i en lang række. Kun få cyklister benytter den blå cykellomme.

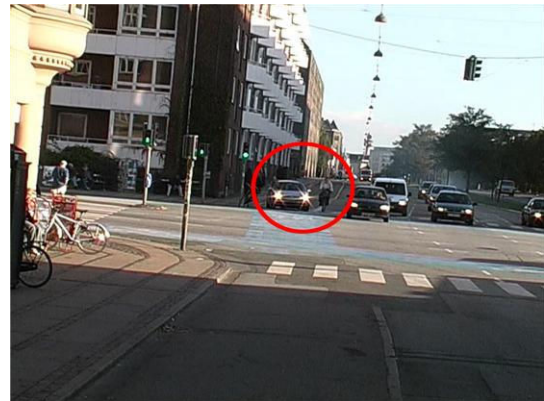
3. Højresvingende bil holder for rødt ved stopstreg. Da bilisten starter for grønt laver han en svingning mod venstre for at komme udenom cyklist, der befinder sig på hans højre side langs kantstenen. En ligeudkørende cyklist til venstre for bilisten må foretage svingning for at undgå kollision. Konflikt 3 og 4 er afhængige af hinanden.

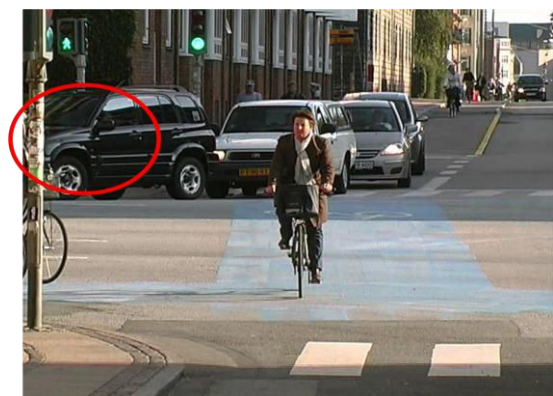
1. Fodgænger fra Jagtvej i retning mod syd trækker sin cykel over fodgængerfelt. Højresvingende bilist foretager pludselig opbremsning. Konflikten sker lige udenfor det viste foto – og fremgår derfor ikke af videooptagelsen.

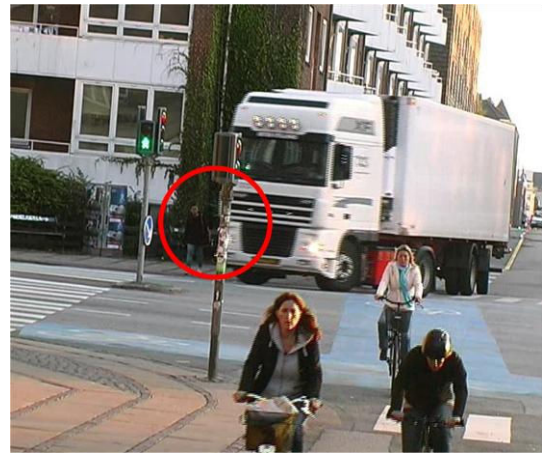
2. Fodgænger fra Jagtvej i retning mod syd skal til at træde ud i fodgængerfeltet, da højresvingende sættevogn kører ud foran fodgænger, der må stoppe op.

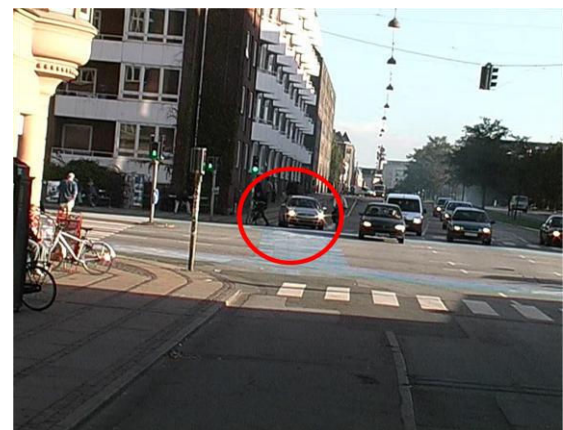
4. Højresvingende bilist accelererer og kører ind foran ligeudkørende cyklist på hans højre side. Konflikt 3 og 4 er afhængige af hinanden.

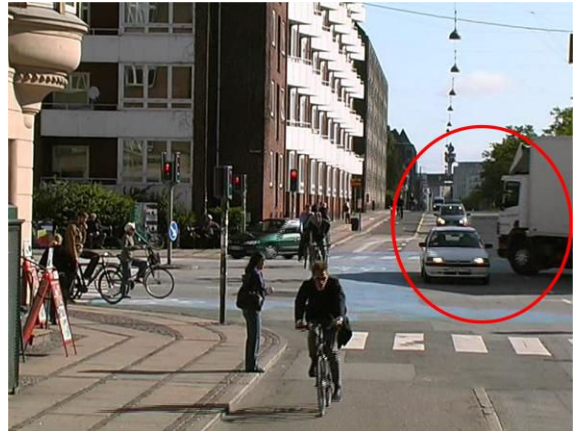
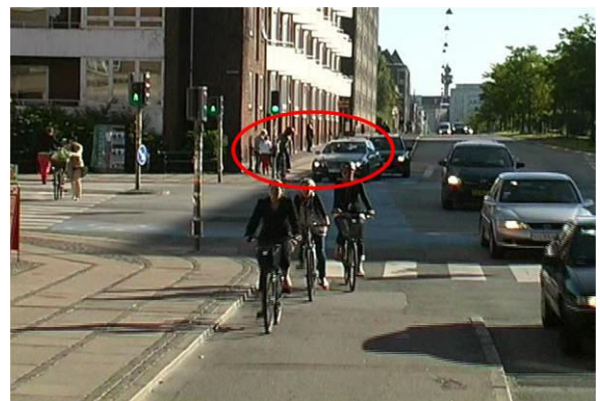
1. Venstresvingende lastbil overser ligeudkørende bil. Lastbil bremser, og den ligeudkørende bil laver et sving til højre for ikke at kollidere med lastbilen.
2. Venstresvingende bilist bremser kraftigt for ligeudkørende cyklist.
3. Højresvingende bil overser ligeudkørende cyklist. Bilist bremser og cyklist undviger ved at svinge uden om bilen. Cyklist råber til bilisten.

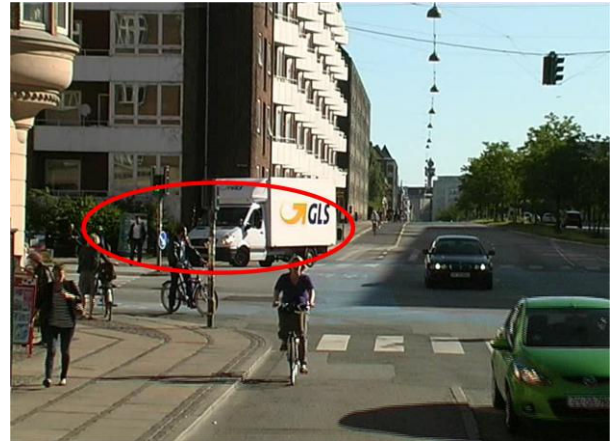
4. Højresvingende bilist reagerer først sent på krydsende fodgænger. Begge bremses.

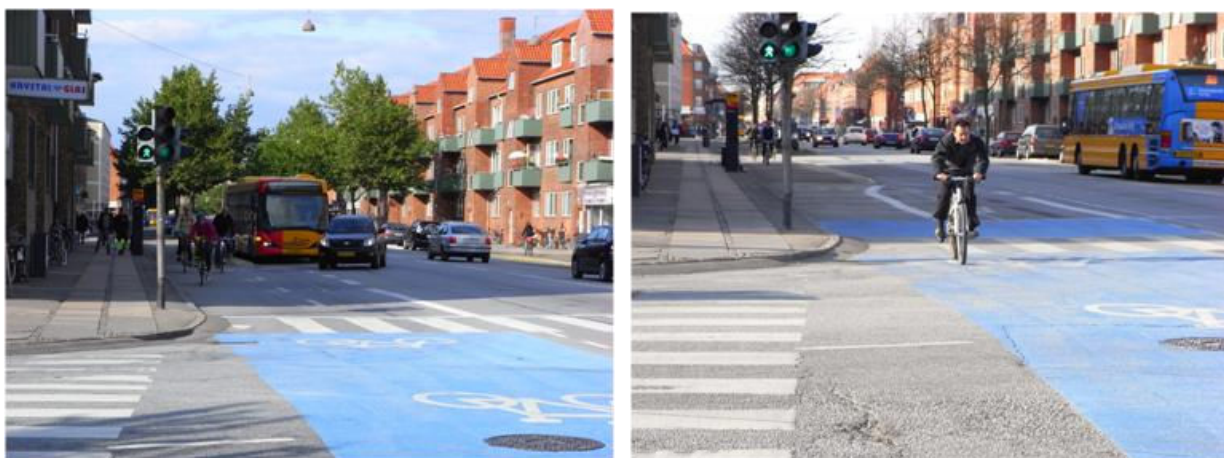
Figur 5.2. Amagerbrogade/Vejlands Allé før (foto til venstre) hhv. efter ombygningen (foto til højre).

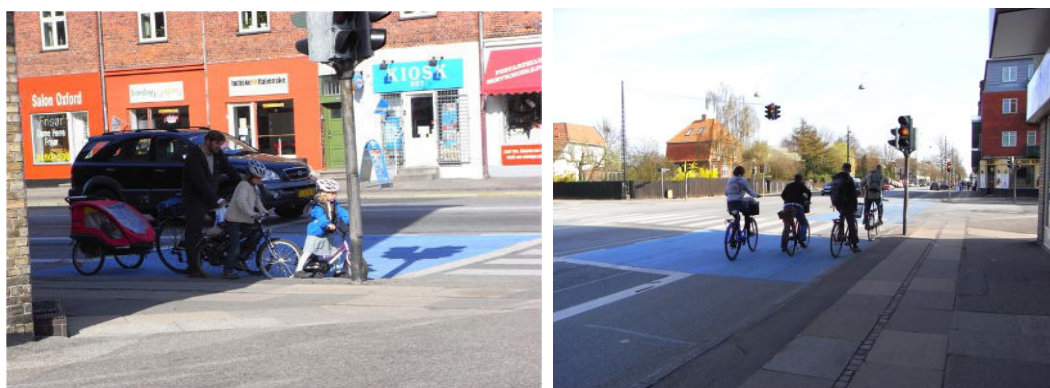
**Figur 5.3** Efterperioden - cyklister for rødt. Generelt benytter kun få cyklister cykellommen. Amagerbrogade/Vejlands Allé.

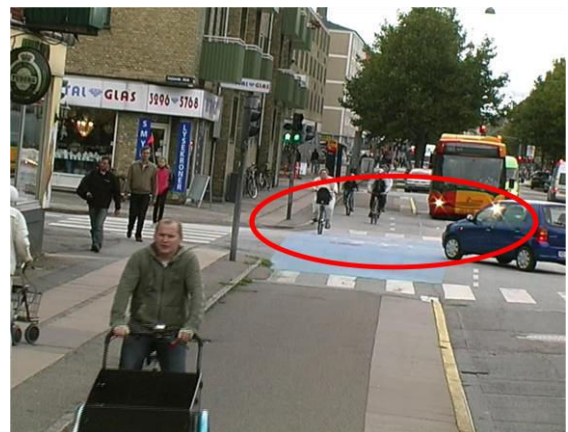
2. Venstresvingende bilist fra syd bremser op for ligeudkørende cyklist, der ligeledes bremser (kraftig men kontrolleret opbremsning).

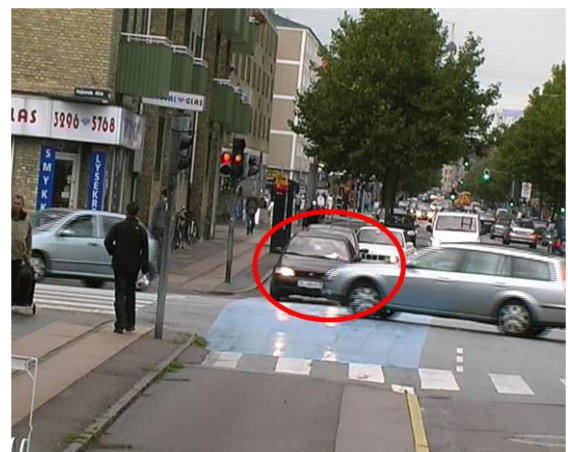
3. Venstresvingende bilist fra syd kører lige ind foran højresvingende bilist fra nord, der må bremse op. Den højresvingende bilist har grønt.

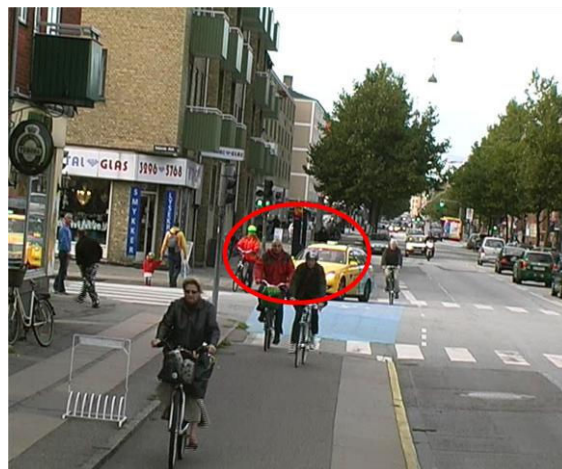
5. Højresvingende bilist bremser for ligeudkørende cyklist. Cyklisten svinger lidt ind mod højre for at afværge.

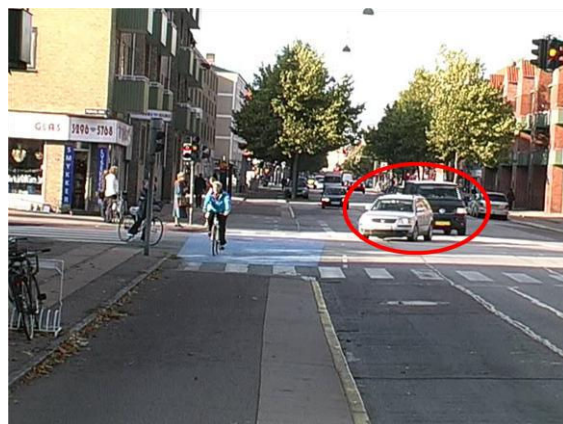
6. Bilist kørende i ligeudsporet blinker pludselig af mod højre og stopper op – stadig i ligeudsporet – og afventer mulighed for at kunne svinge til højre. Bagfrakommende ligeudkørende bilist må bremse og foretage svingning udenom den højresvingende bilist.

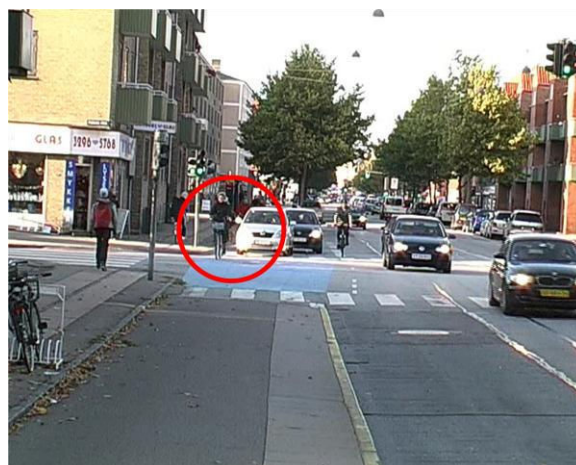
7. Ældre cyklist (II) starter langsomt op for grønt lys. En anden cyklist (I) med god fart cykler indenom den ældre. Idet den ældre (II) forsøger at 'få gang' i cyklen laver hun en svingning mod højre. Den anden cyklist (I) afværger med lille svingning ligeledes mod højre (konflikten er svær at se ud fra video).

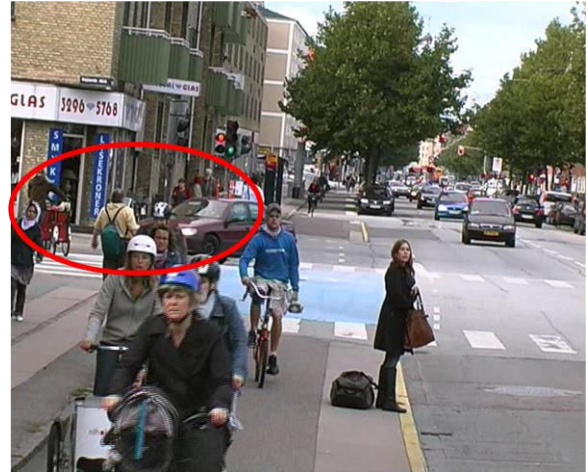
1. Fodgænger i retning fra syd er på vej over fodgængerfelt trækkende med sin cykel (med anhænger foran). Cirka midt i fodgængerfeltet begynder cyklisten at cykle og svinger til venstre ned ad Vejlands Allé. Højresvingende bilist bremser op for fodgænger.

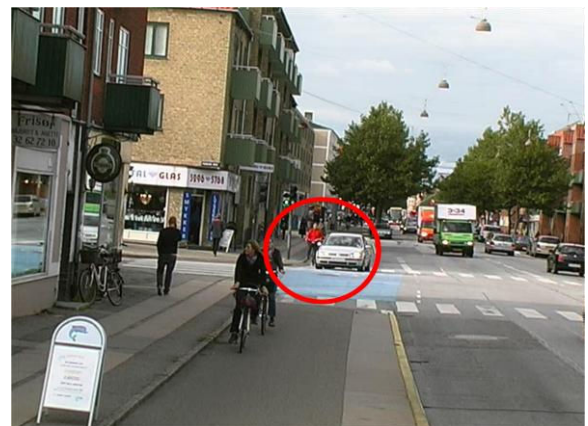
4. Højresvingende bilist skal til at svinge ind foran to ligeudkørende cyklister. Både bilisten og cyklisterne bremser. Cyklisterne lader bilisten svinge til højre inden de selv fortsætter.

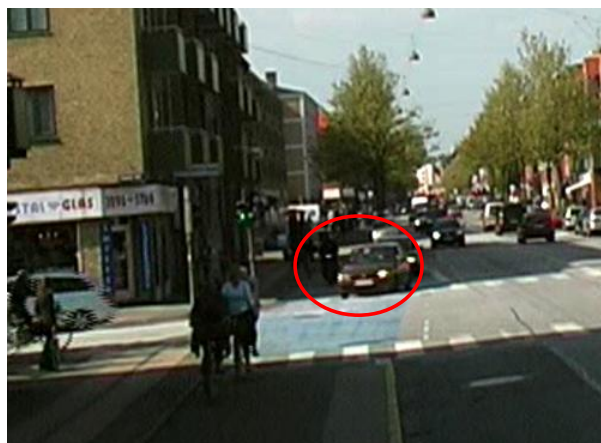
1. Bilist foretager højresving ud foran ligeudkørende knallertkører, som kommer kørende med god fart – ca. 30 km/t. Bilisten stopper ikke op for knallertkøreren, men fuldfører højresvinget. Bilisten har formentlig ikke set knallerten. Knallertkøreren må bremse op.

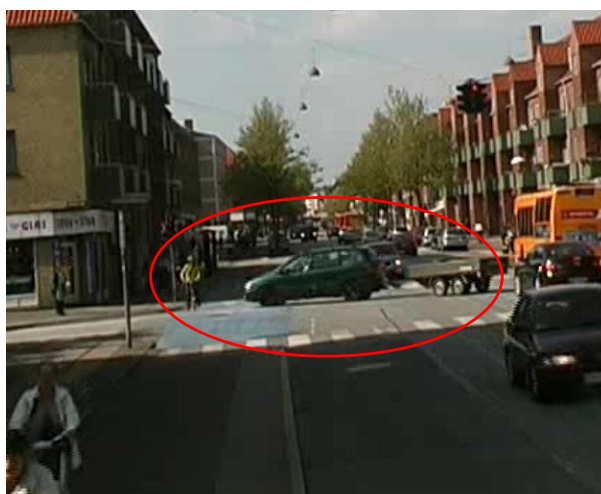
2. Ligeudkørende cyklist – med god fart - overvejer at køre overfor rødt, men stopper alligevel, da venstresvingende bilist dytter.

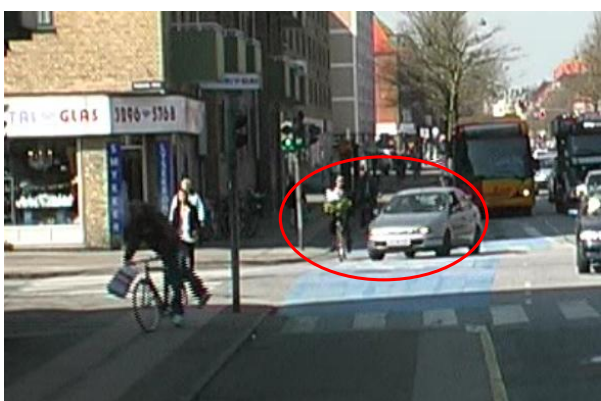
3. Efter at have holdt for rødt ruller højresvingende bilist frem for grønt. Bilisten bremser op og cyklisten foretager svingning væk fra bilisten. Bilisten fuldfører højresvinget efter cyklisten har passeret.

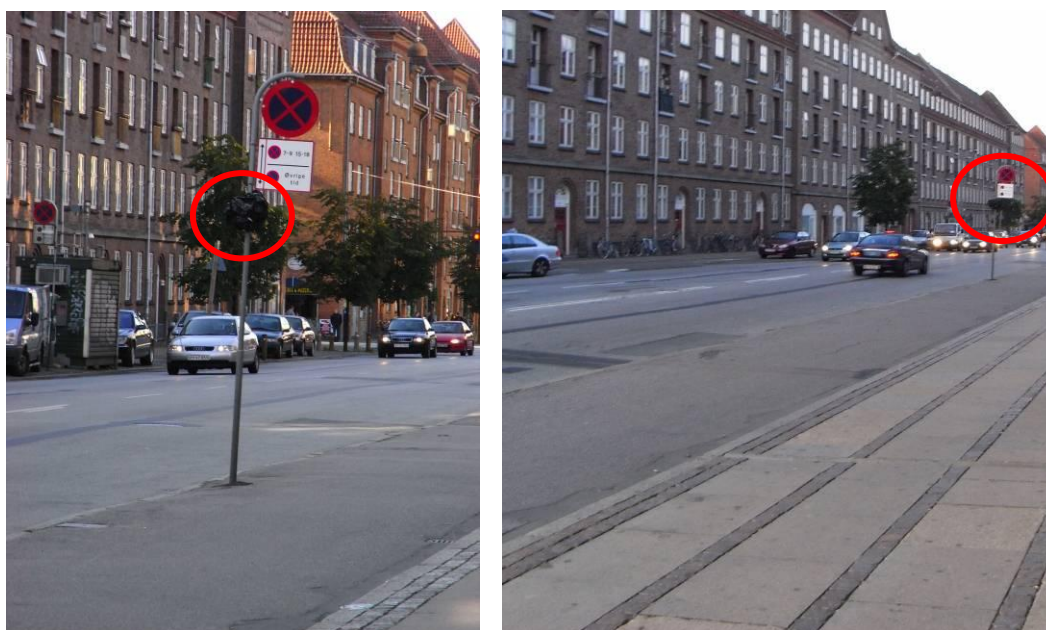
**Figur B3.2** Kamera fastspændt på skiltetastand på Jagtvej (markeret med rød ring). Foto taget i retning mod Nørrebro Runddel (mod syd).

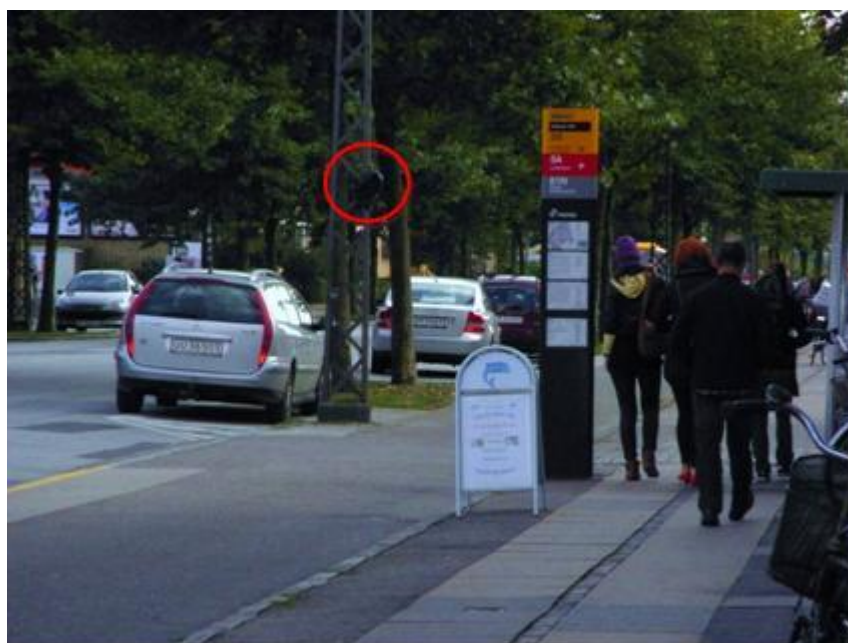
**Figur B3.4** Kamera fastspændt på lysmast på Amagerbrogade (markeret med rød ring). Foto taget i retning mod syd.

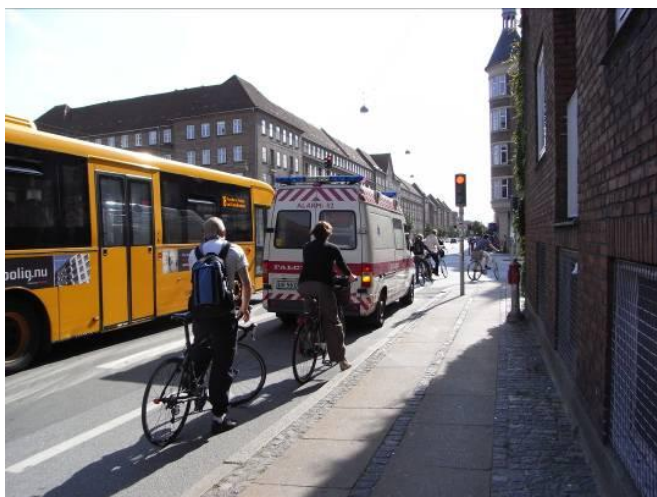
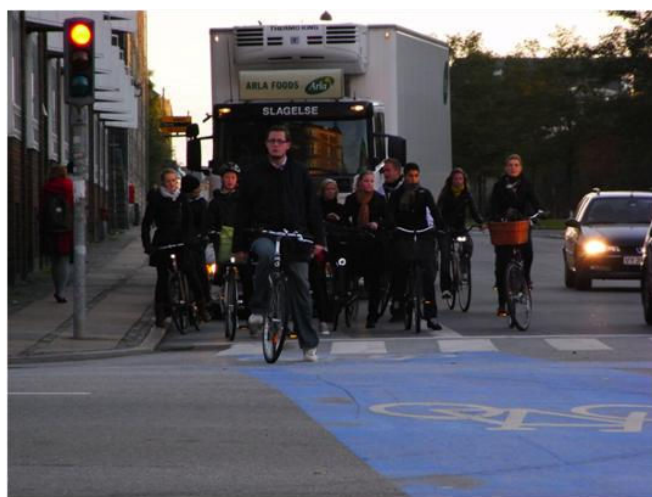
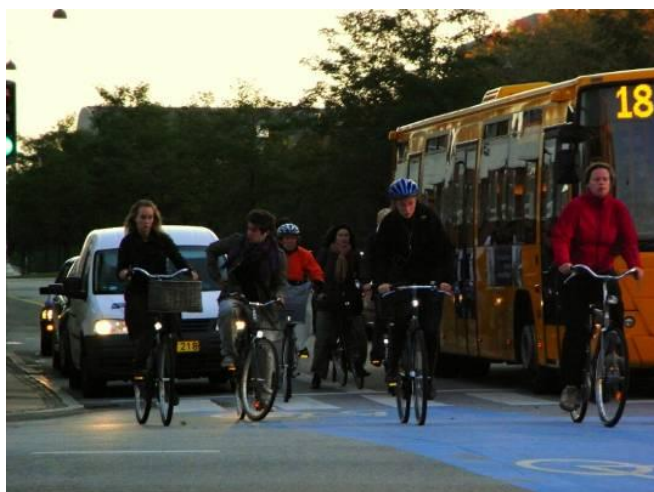
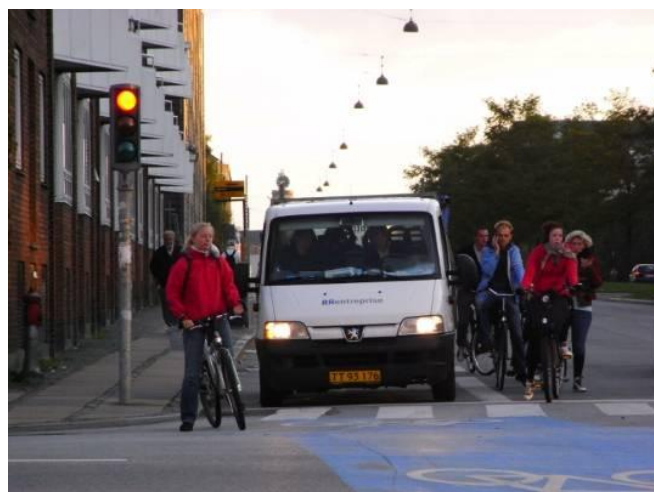
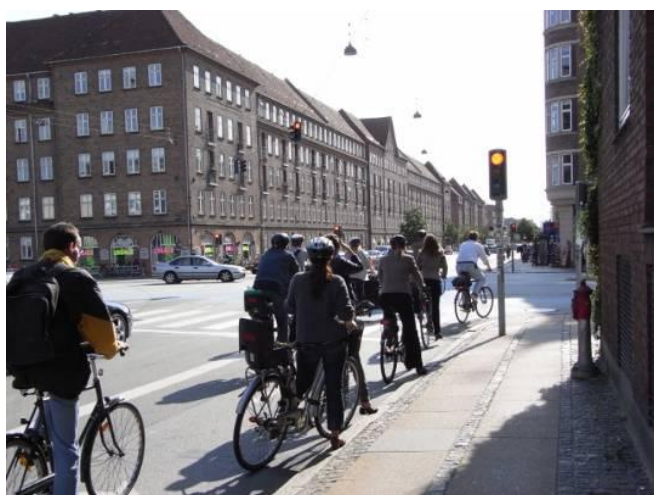
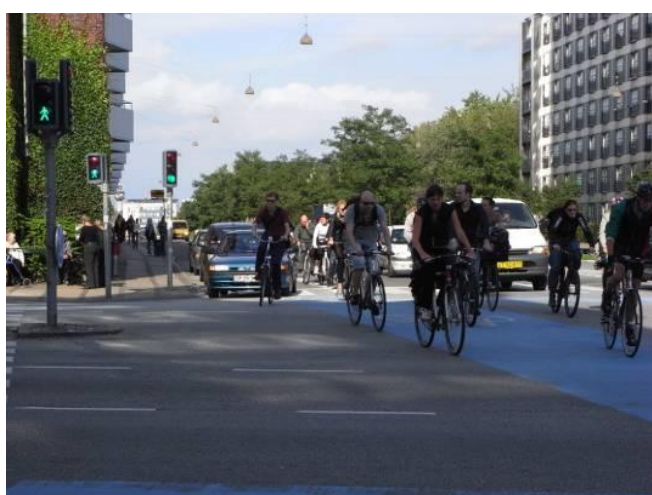
**Figur B4.2** Førperioden - Jagtvej/Tagensvej. Eksempler på ligeudkørende cyklisters placering i og igennem krydset i førperioden.

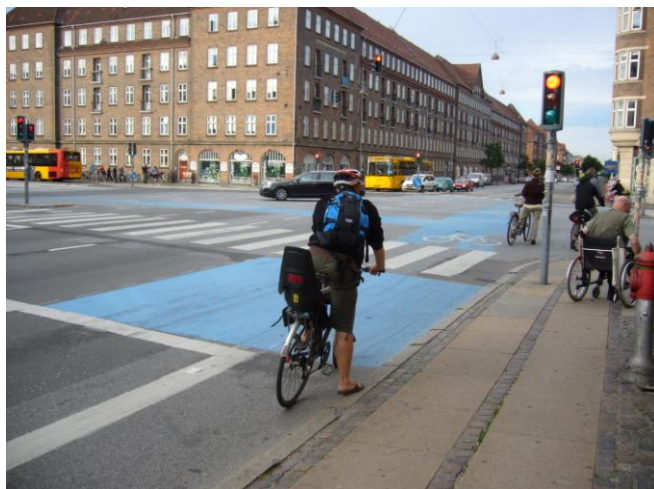
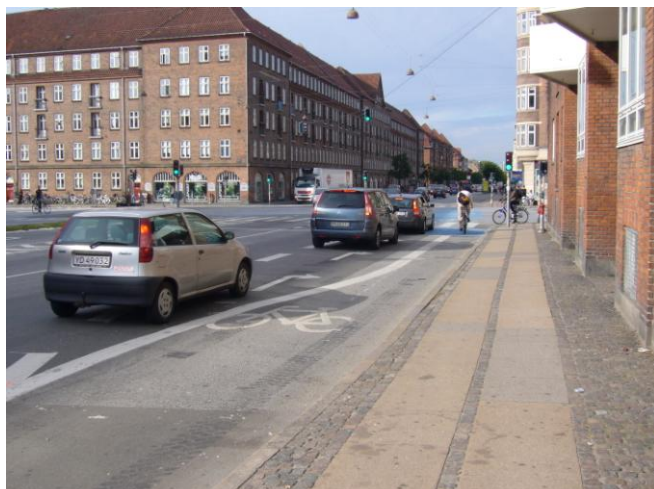
**Figur B4.3** Udformningen i efterperioden - Jagtvej/Tagensvej. Eksempel på at cyklisten ikke benytter den blå cykellomme, men holder sig bag den!

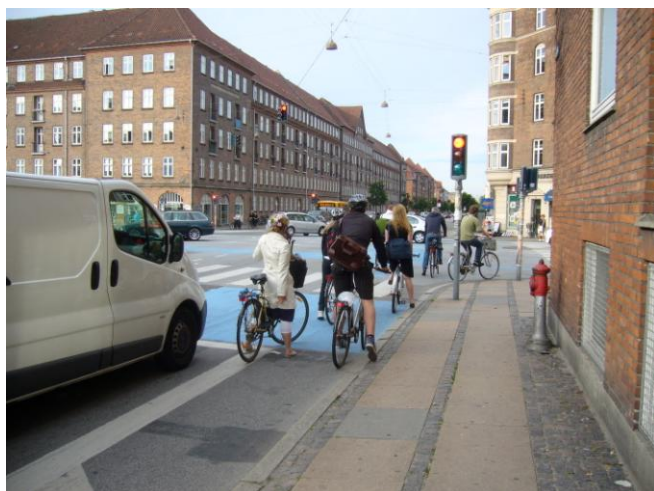
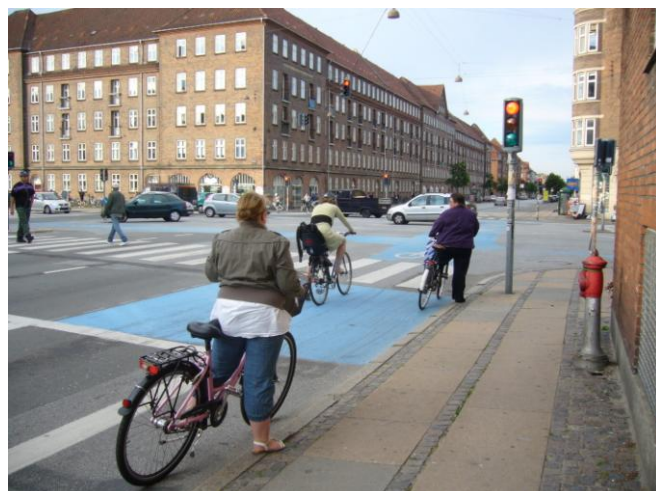
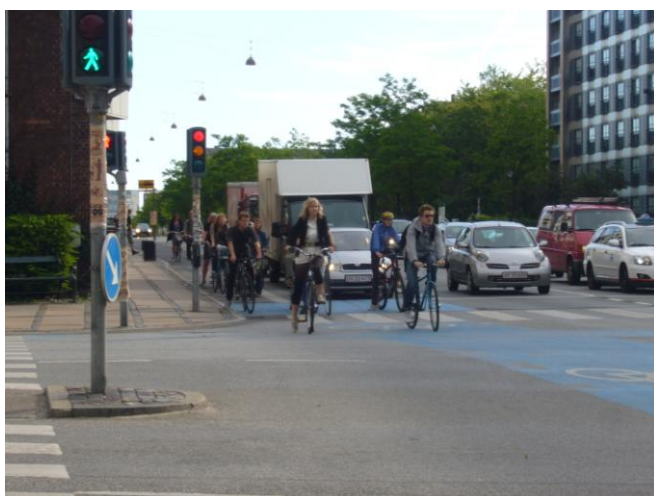
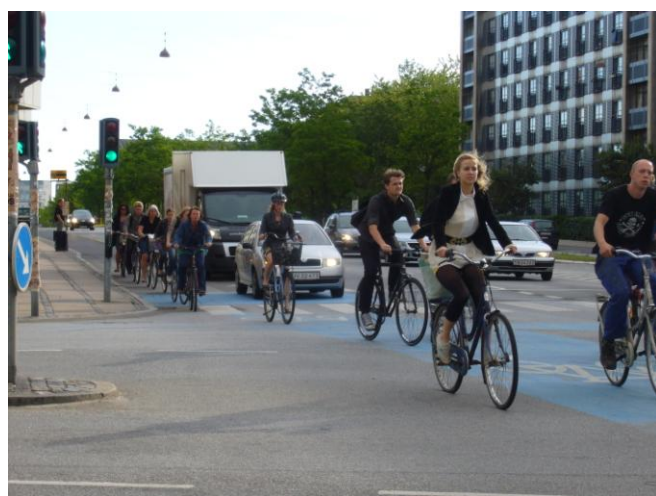
**Figur B4.4** Efterperiode - Jagtvej/Tagensvej. Eksempler på cyklisters placering op til og igennem krydset i efterperioden.

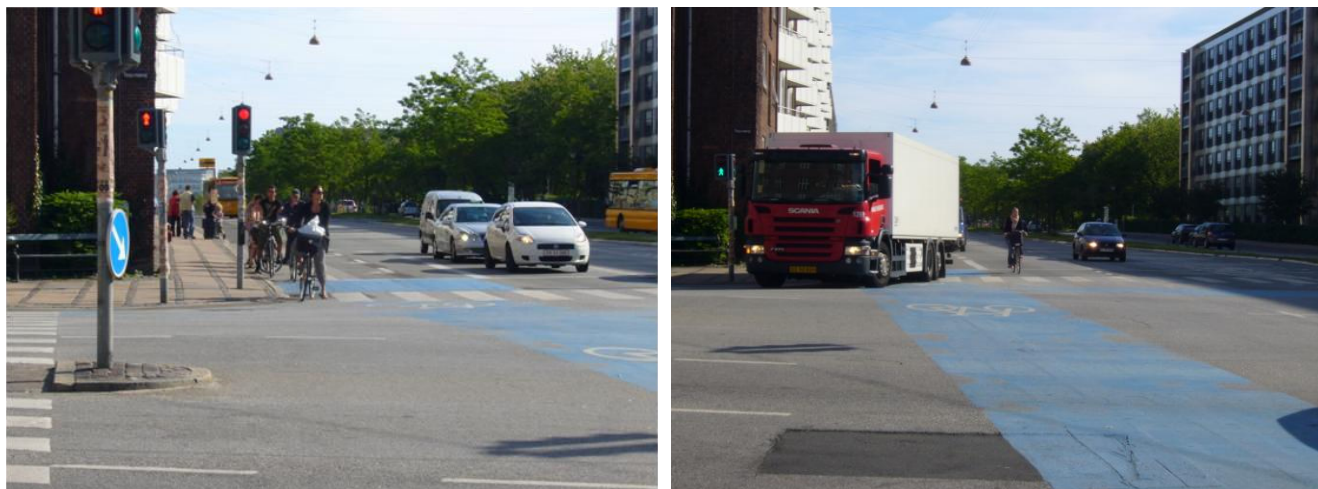
**Figur B4.5** Efterperiode - Jagtvej/Tagensvej. Eksempler på cyklisters placering op til og igennem krydset i efterperioden.

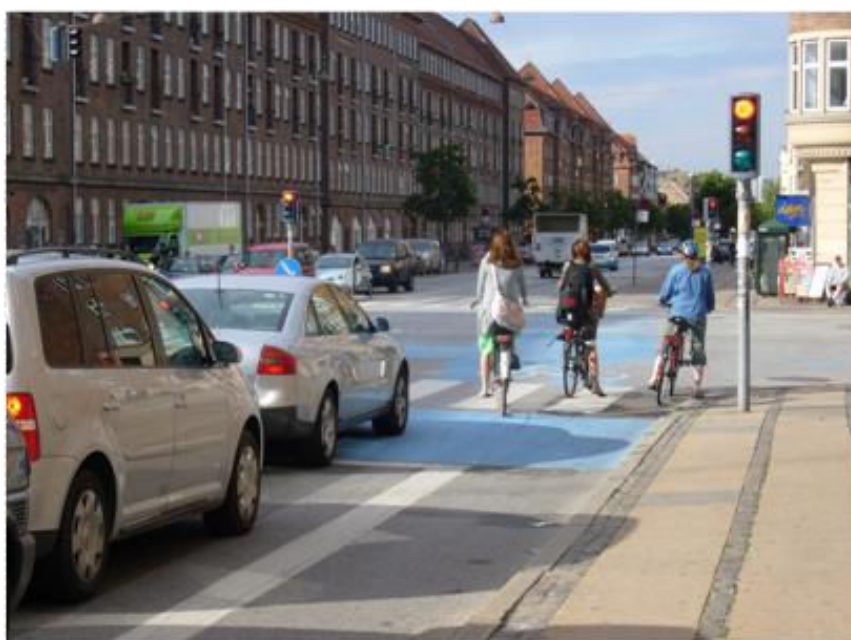
**Figur B4.6** Efterperiode - Jagtvej/Tagensvej. I begge kryds er der registreret eksempler på bilister, der ved rødt lys holder delvist/helt ude i den blå cykellomme.

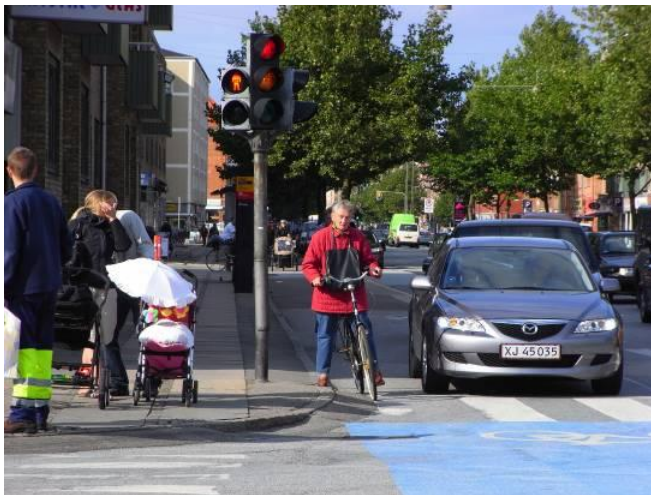
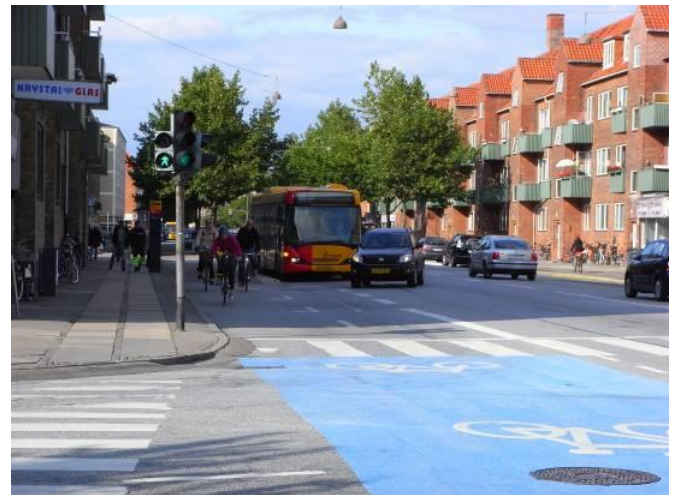
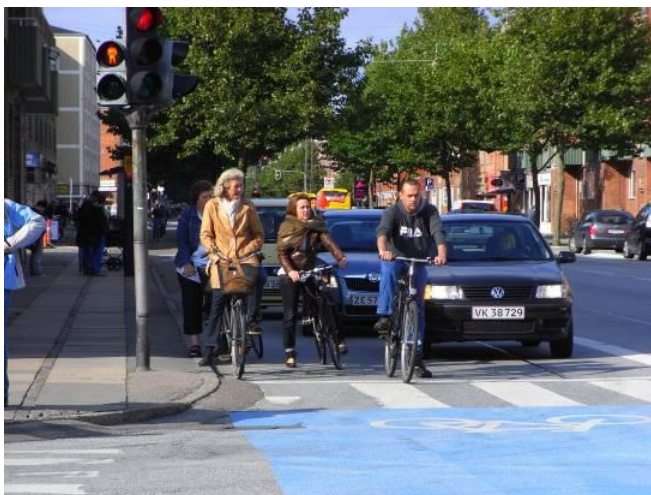
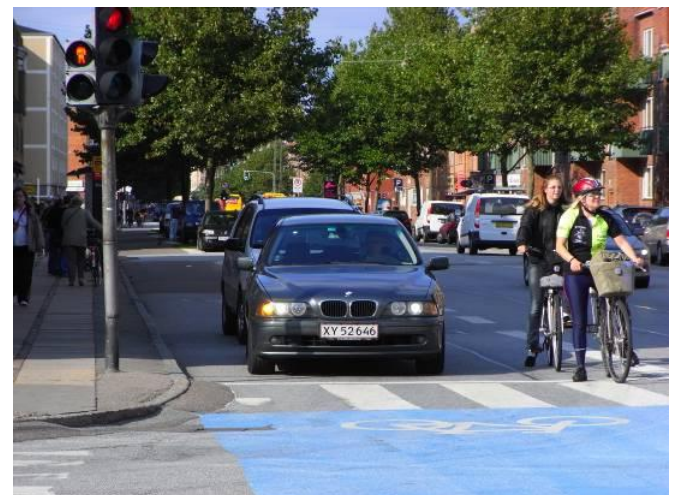
**Figur B5.1** Førperiode – Amagerbrogade/Vejlands Allé. Eksempler på cyklisters placering op til krydset i førperioden.

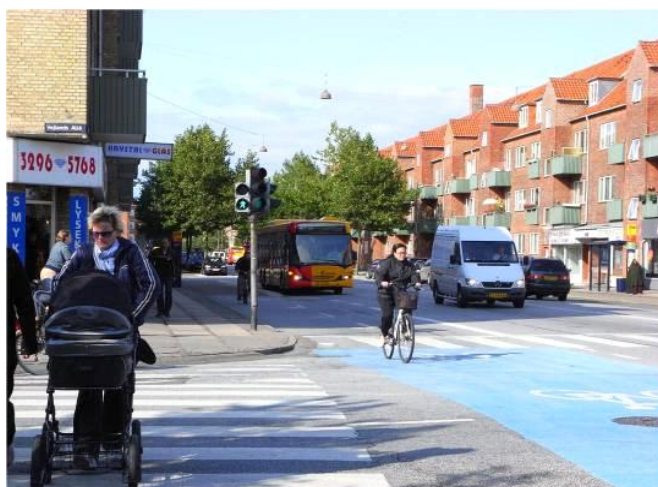
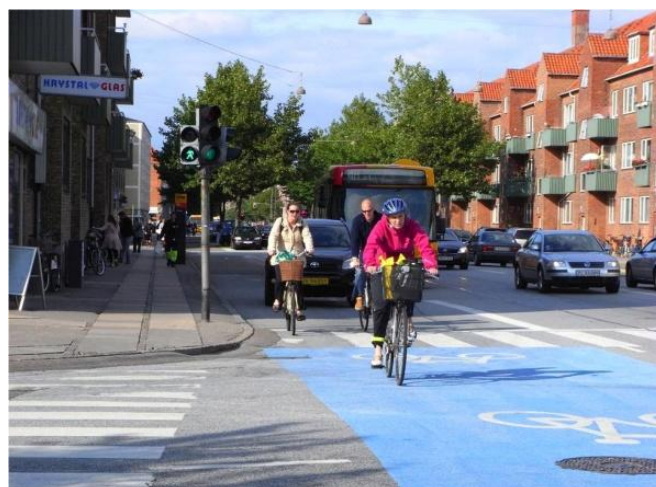
**Figur B5.2** Førperiode – Amagerbrogade/Vejlands Allé. Eksempler på cyklisters placering igennem krydset i førperioden.

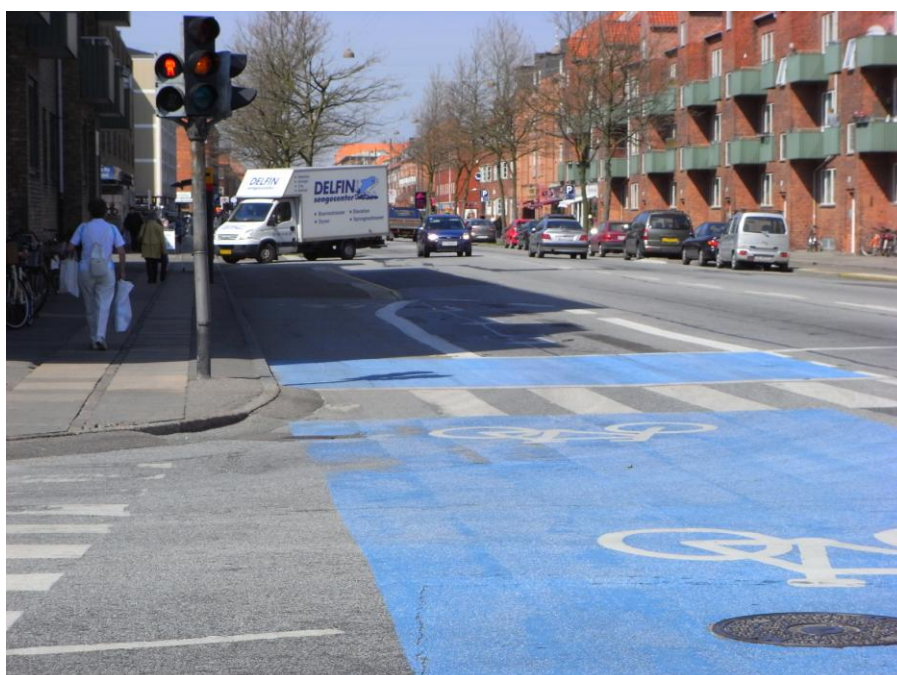
**Figur B5.3** Udformningen i efterperioden – Amagerbrogade/Vejlands Allé.

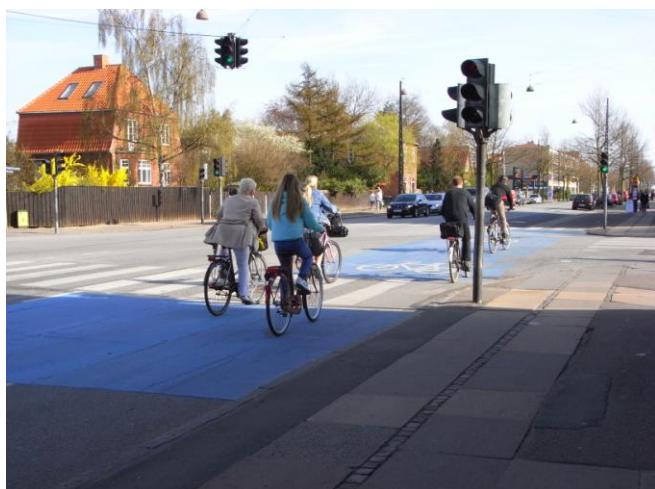
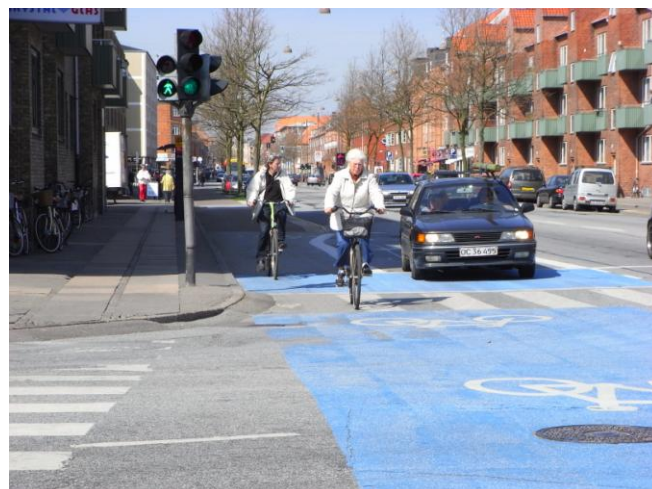
**Figur B5.5** Efterperioden – Amagerbrogade/Vejlands Allé. Eksempler på cyklisters placering igennem krydset.

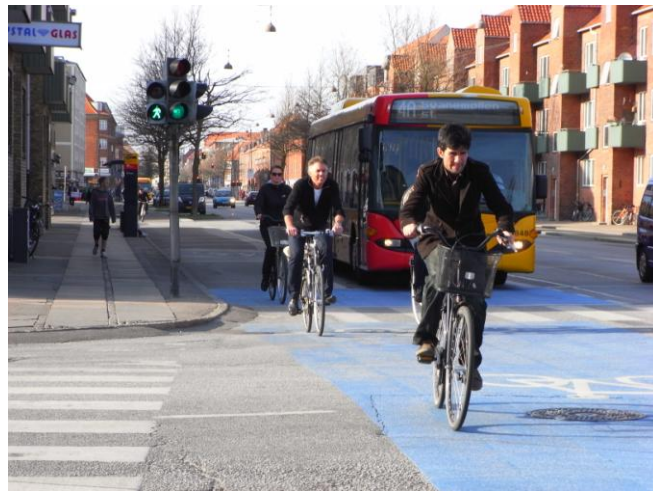
**Figur B5.6** Efterperioden – Amagerbrogade/Vejlands Allé. Eksempler på cyklisters placering igennem krydset.
