Ulykker i midterrabat på motorveje

Ulykkesanalyse

Puk Kristine Andersson
Poul Viggo Greibe

November 2007

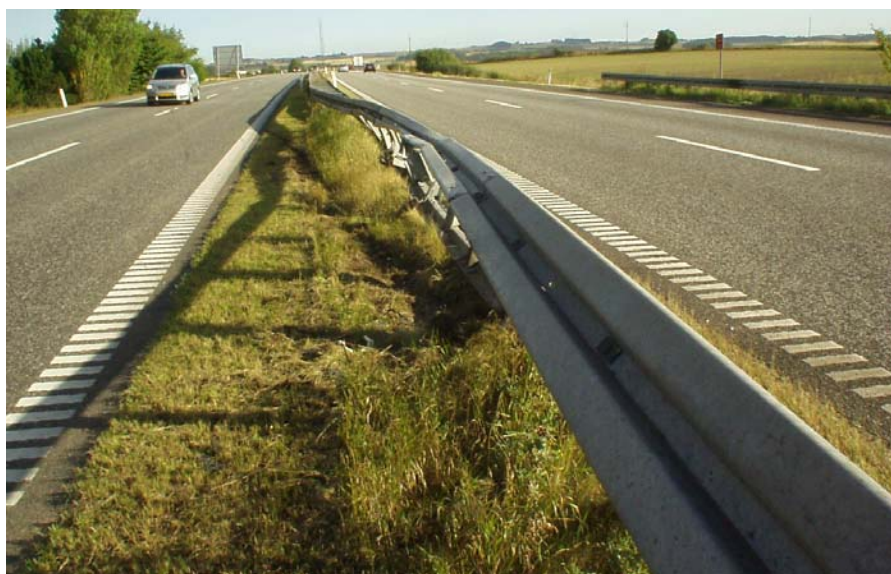
Dobbeltsidet stålautoværn med sigmaprofil. Efter at køretøjet (personbil) har ramt midterautoværnet ruller/vælder køretøjet. Foto Vejdirektoratet.

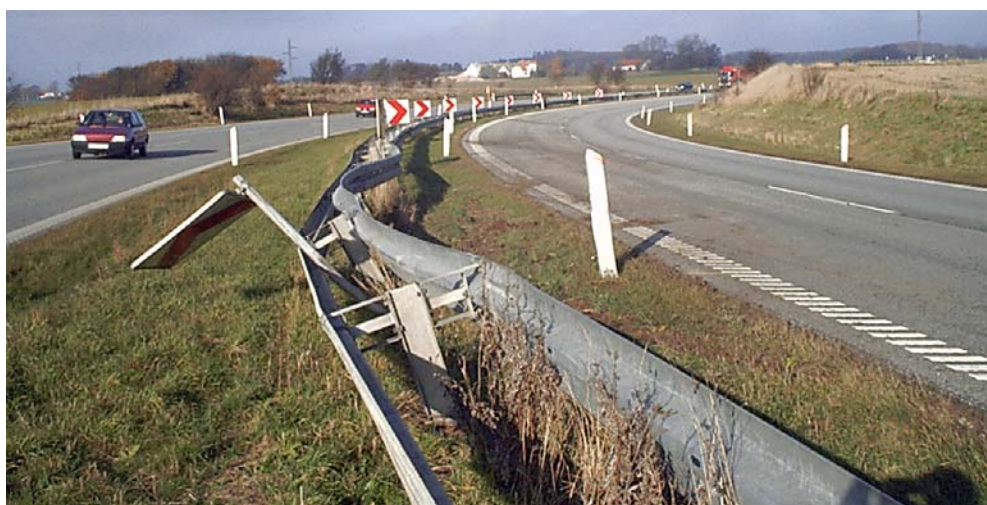
Enkelt-sided stålautoværn med IPE profil. Foto: Vejdirektoratet.

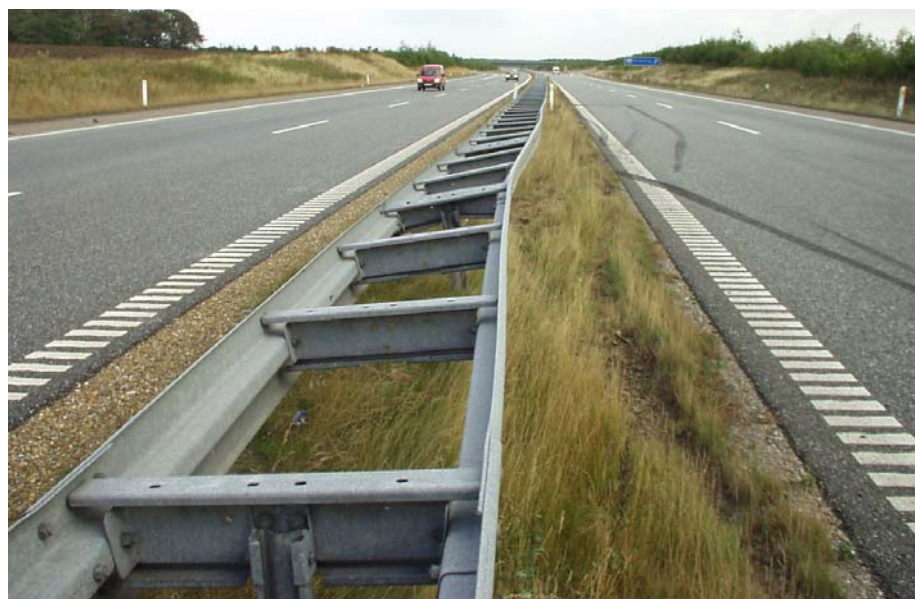
Dobbelt-sided autoværn med Sigma stolpe. Foto: Vejdirektoratet.

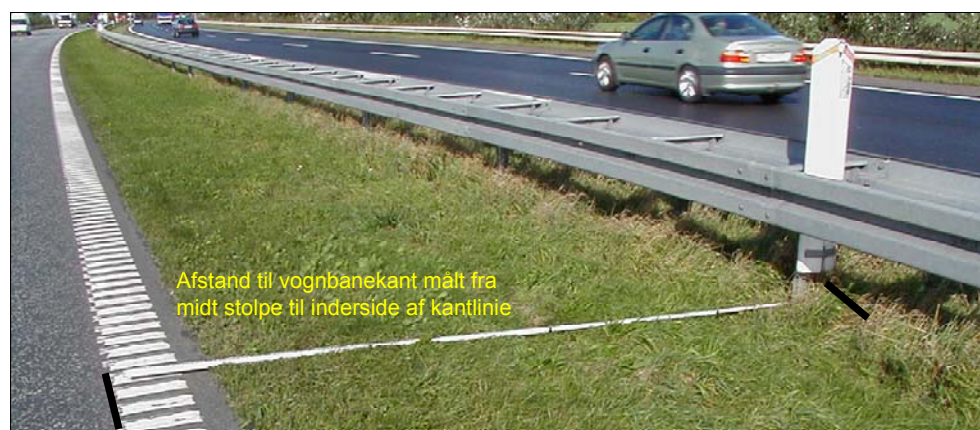
Foto 1. Måling af midterautoværnets afstand til vognbanekant. De to sorte streger markerer hvorfra og til der måles. Foto: Distrikt Syd.

Der findes ingen decideret optegnelse over midterautoværnets afstand til kørebane-kant. I relation til denne parameter har Vejdirektoratets Distrikt Nord og Distrikt Syd derfor foretaget opmåling på hovedparten af de konkrete lokaliteter be-liggende på eget vejnet. Afstanden blev opmålt fra midten af autoværnsstolpen til indersiden af kantlinien, se Foto 1.

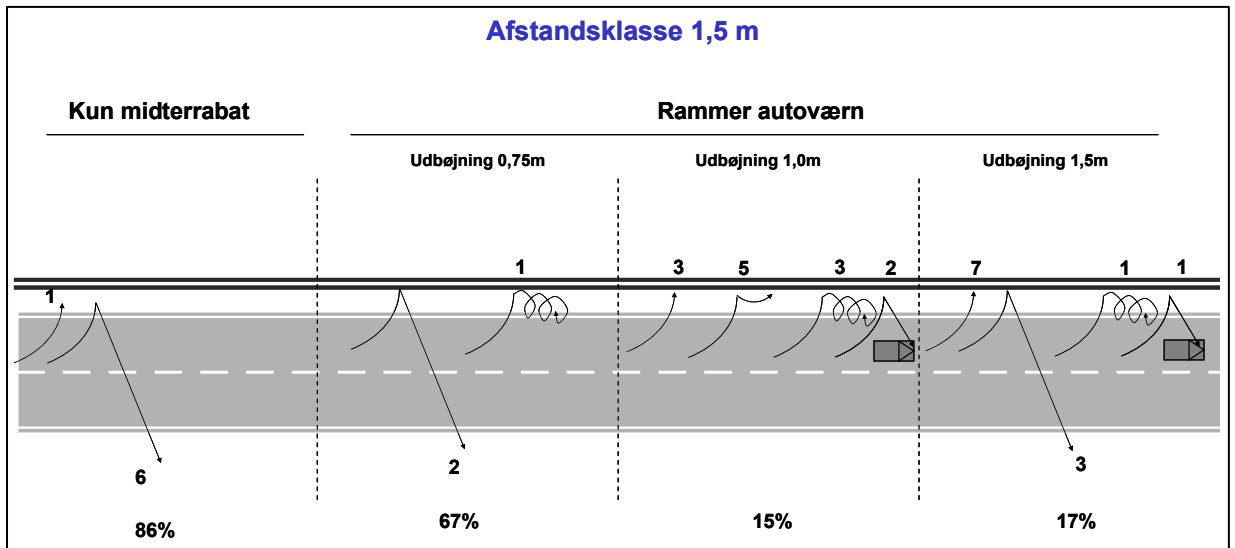
Figur 13. Simplificerede ulykkesforløb for de 225 dræbte og tilskadekomne, der har midterrabat som 1. påvirkning. Ulykkesforløbet er opdelt på de fire afstandsklasser, hvorvidt midterautoværnet rammes eller ej, samt midterautoværnets retningsgivende udbøjning.

Ulykkesforløbet for de 225 dræbte og tilskadekomne er vist opdelt på afstandsklasse, hvorvidt midterautoværnet rammes eller ej, samt autoværnets udbøjning.

Værdierne udfør de enkelte ulykkesforløb angiver antal dræbte og tilskadekomne med det pågældende ulykkesforløb. Procentsatserne angiver andelen af dræbte og tilskadekomne, der ryger tilbage ud på kørebanen/mod højre vejside efter at have været hhv. i midterrabat alene og i midterrabat og ramt midterautoværnet.

For at få en anskuelig oversigt over de dræbte og tilskadekomnes ulykkesforløb er disse simplificeret og illustreret grafisk i nedenstående Figur 13 (figuren er delt over to sider).

Simplificeringen af ulykkesforløbet består i, at kun de dræbte og tilskadekomne, som har haft *midterrabatten som 1. påvirkning*, er medtaget, og kun op til tre påvirkninger er vist. Desuden er en række påvirkninger slået sammen. Eksempelvis er påvirkninger, hvor den tilskadekomnes køretøj (personbil/varebil/lastbil) rammer eller bliver ramt af et andet køretøj grupperet og vist som samme ulykkesforløb.

Baseret på et meget spinkelt datagrundlag ses en antydning af, at andelen af dræbte og tilskadekomne, der kommer ud på kørebanen igen efter at have ramt midterautoværnet, er større for midterautoværn med en udbøjning på 0,75 set i forhold til de mere fleksible autoværn.

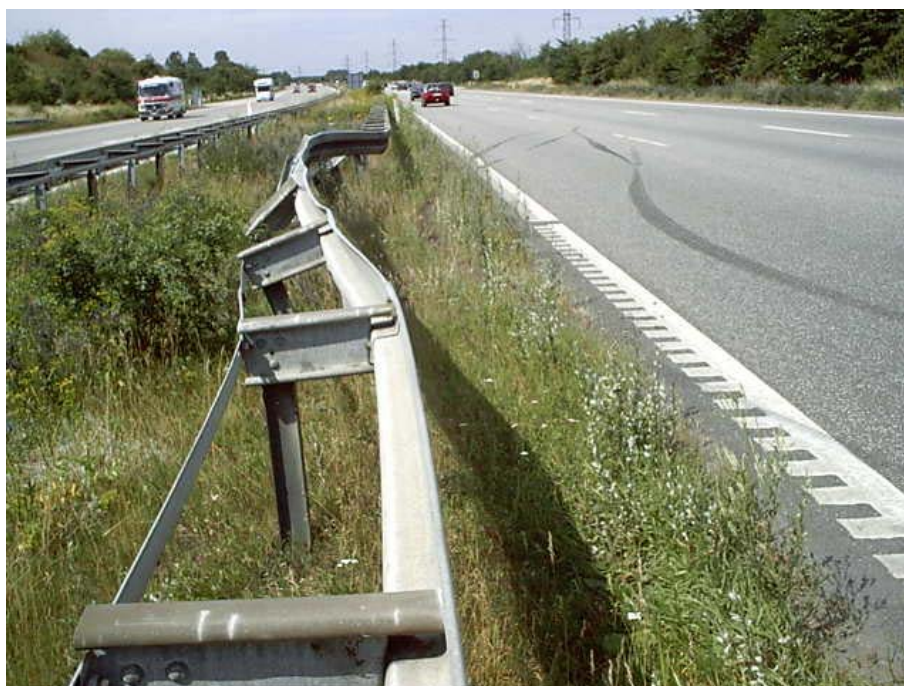
Enkelt-sided midterautoværn med IPE profil. Foto: Vejdirektoratet.

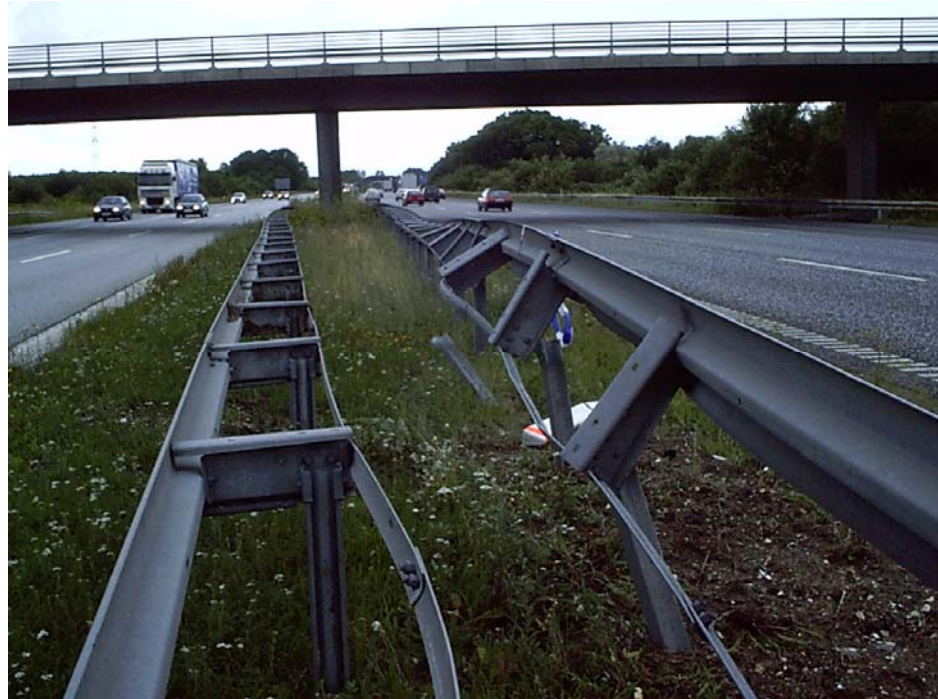
Enkeltsidet med sigma profil. Foto: VD.

I Bilag 1 findes en række illustrative fotos af påkørte midterautoværn. Fotos stammer fra Vejdirektoratets entreprisstyringssystem MainMAN.
