# **Nordic Human Factors Guideline Case Study nr. 1 Exit rampe ved Gardermoen**

Lene Herrstedt

24. Oktober 2011

Notatet indeholder en beskrivelse af en norsk case analyse ved en exit rampe beliggende på Riksvei 35 (RV35) ved Gardermoen ved Oslo.

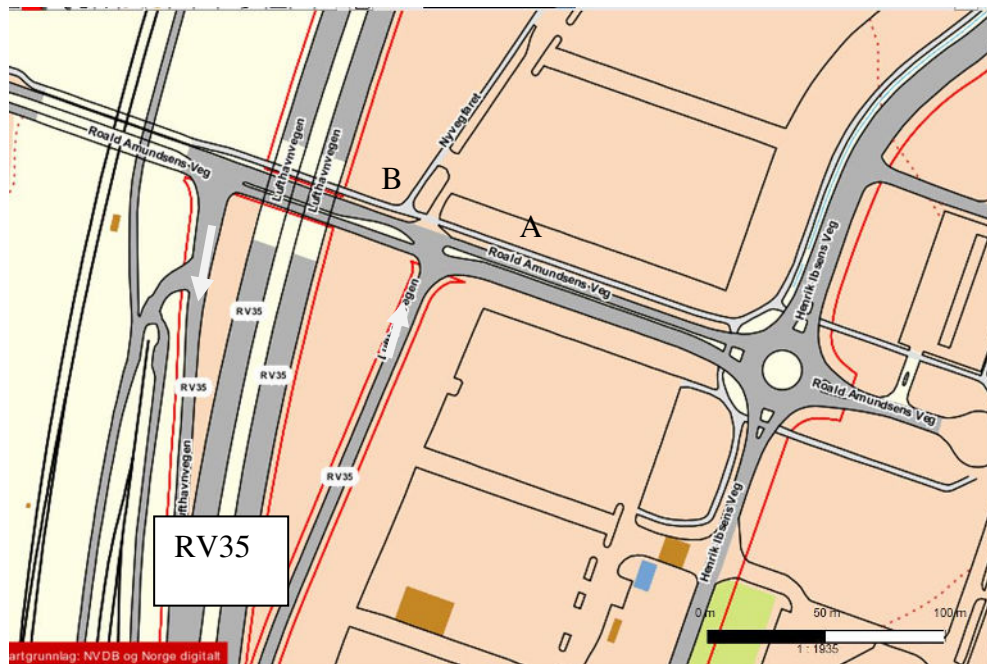
Der er registreret mange trafikulykker med spøgelsesbiler på motorvejsnettet omkring Gardemoen. Den viste lokalitet er et af stederne, hvor der genereres spøgelsesbiler.

Bilister, der kommer fra Øst og skal svinge til venstre ind på RV35 svinger for tidligt og kommer dermed op ad frakørselsrampen i stedet for at fortsætte lige frem under motorvejsbroen og derefter svinge til venstre på den rigtige tilkørselsrampe til RV35.
