Erfaringsopsamling om trafiksanering med hastighedsdæmpning

Vejbump

Vejdirektoratet
Vejstandardafdelingen
29. marts 2004

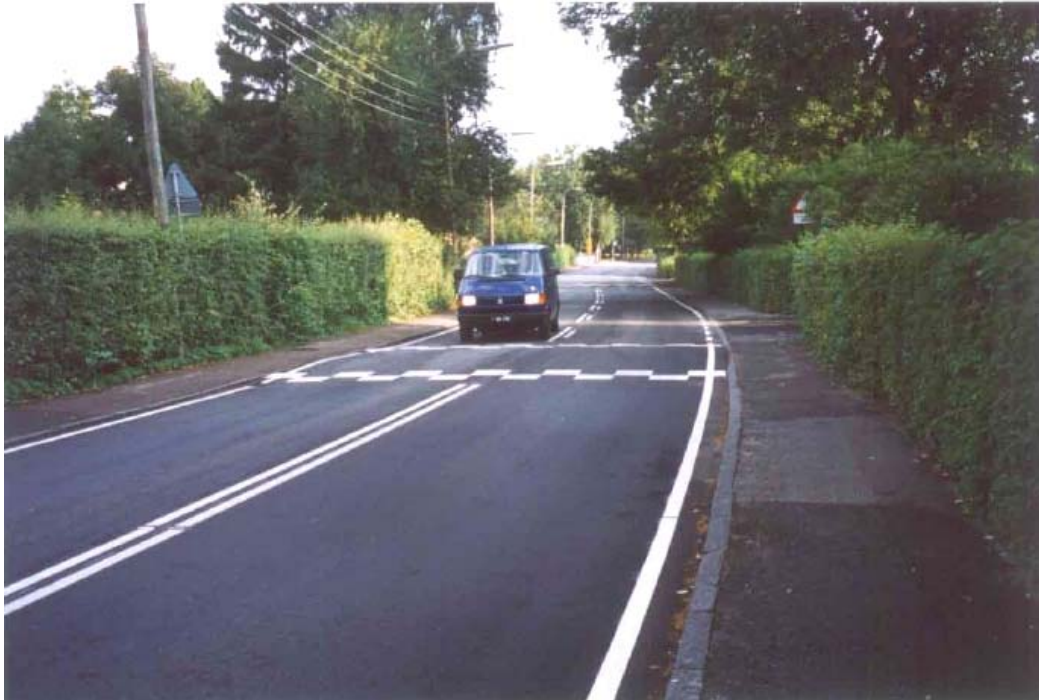
Figur 1.1: Vejbumpe er den hyppigst anvendte fysiske hastighedsdæmper.

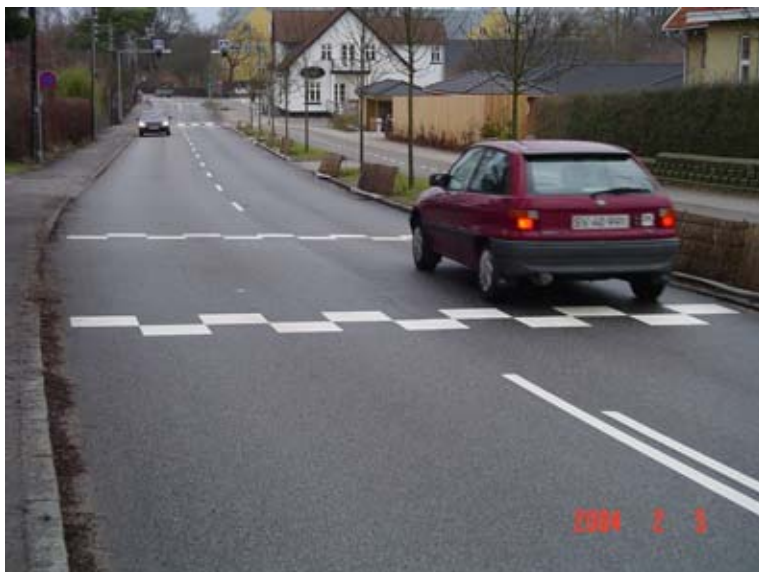
Figur 4.1: Cirkelbump i Jonstrup by i Værløse Kommune.

Cirkelformede bump udføres med en pilhøjde på 10 cm. Mindre pilhøjde vil medføre højere hastighed og større pilhøjde kan medføre skader på køretøjer. Derfor skal bump - hvad højden angår - udføres inden for de tolerancer, som er anført i Bumptypekataloget (ref. 1)

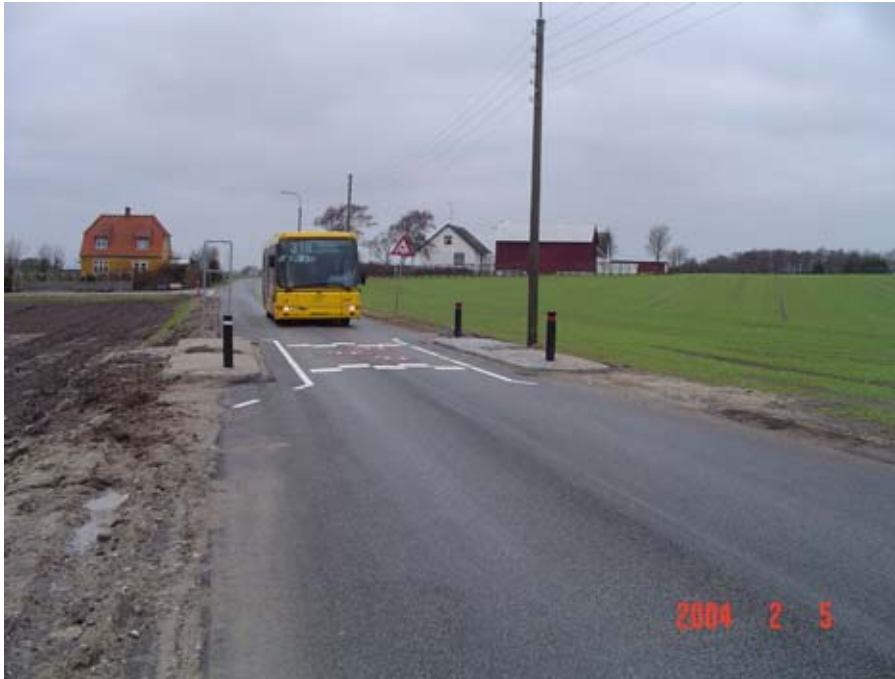
Figur 4.2: Pukkelbump ved indkørsel til Skuldelev.

En anden mulighed er brug af kombinationsbump, pudebump eller pukkelbump (også kaldet mushrooms – se figur 5.3), hvor bumpet virker for personbiler men ikke – eller kun i mindre grad – for busserne.

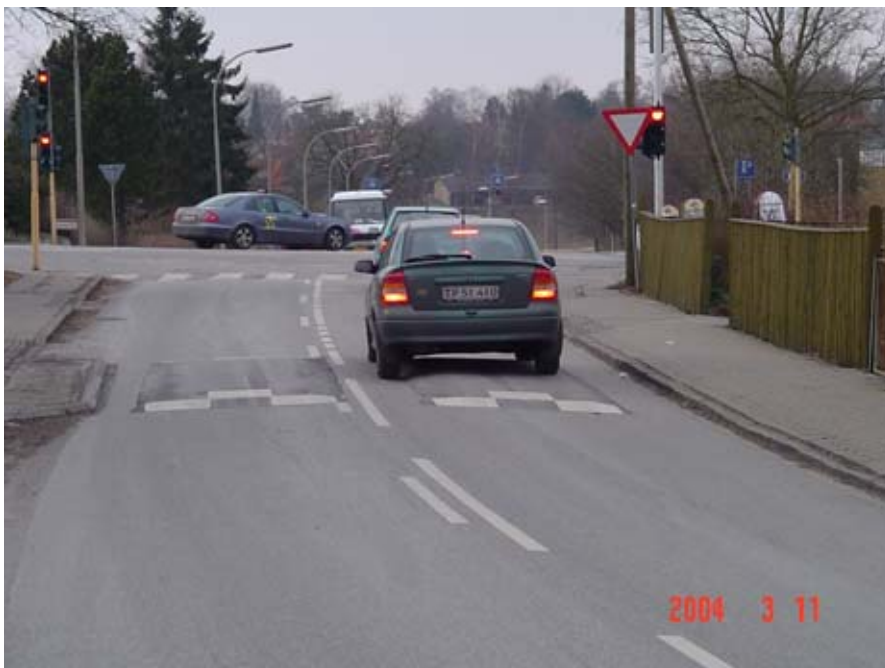
Figur 4.3: Pudebump i Birkerød.

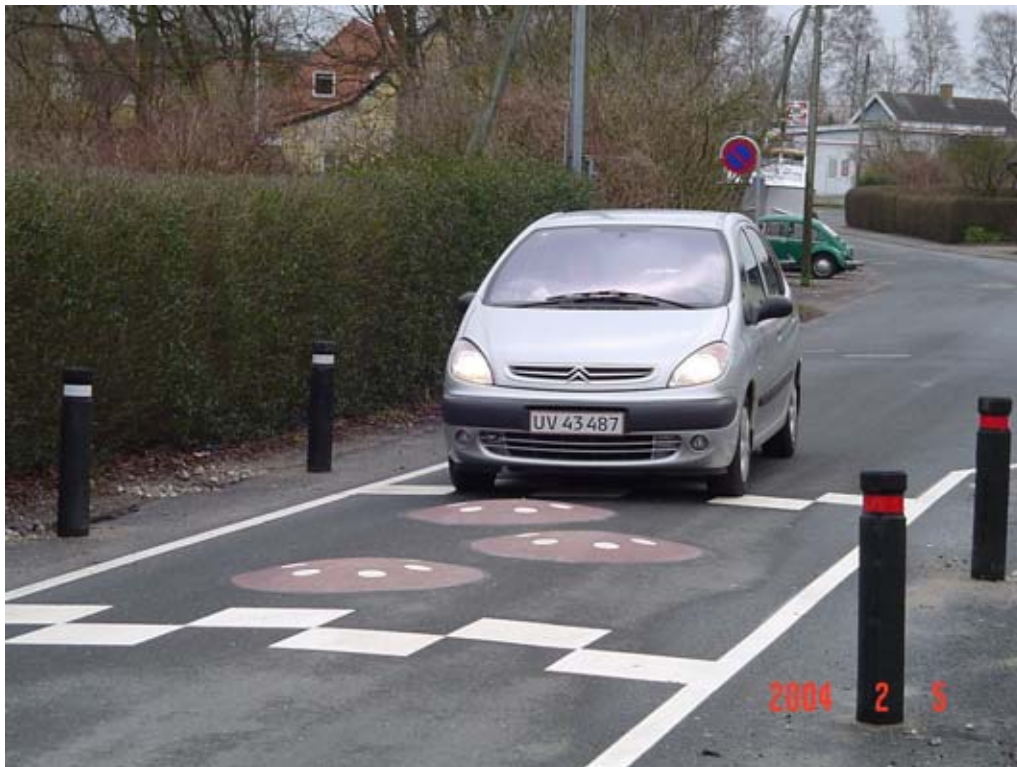
Figur 5.1: Pukkelbump i Skuldelev

Der er i de senere år udført forsøg med etablering af pukkelbump (mushrooms) i flere danske kommuner. Ideen med pukkelbump er at de skal virke på personbilerne uden samtidigt at genere buschaufførerne. Det gøres ved at placere puklerne i et mønster på tværs af vejen, så store køjetøjer pga. sporvidden kan passere bumpene med et hjulpar på hver side af puklen uden at køre op over dem, mens personbilerne har mindst et hjulpar oppe på puklen.

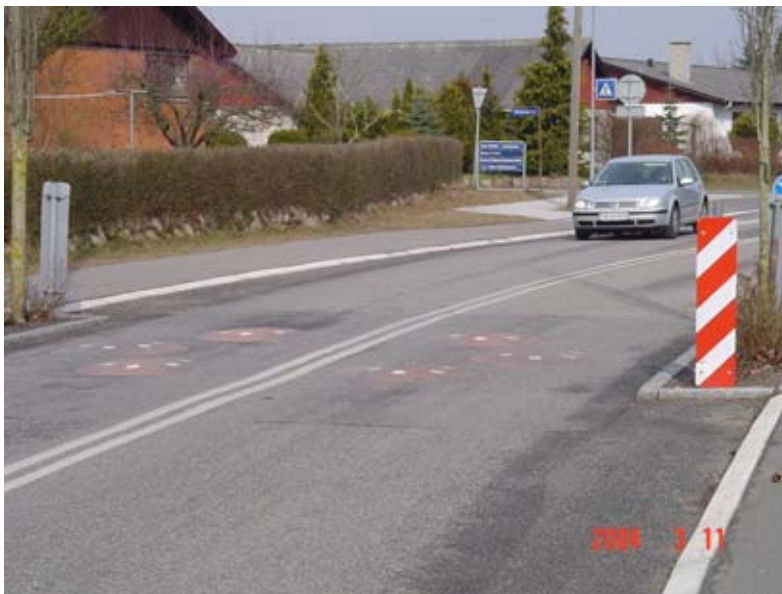
Figur 5.2: Pukkelbump på Gavnøvej i Næstved

På baggrund af erfaringerne fra Vildsted har LMK VEJ A/S udviklet et nyt mønster for placering af paddehattene i et pukkelbump med henblik på at løse problemet med den farlige tværkørsel, som en del personbiler forsøgte sig med for at undgå ubehaget ved passagen. Det nye design er udviklet til en 7 m bred vej. Der laves 75 cm indsnævring i begge sider og de resterende 550 cm er opdelt i to kørebaner adskilt af en dobbeltoptrukken linie. I hver af de to kørebaner placeres tre paddehatter. Det nye design er afprøvet på Gavnøvej i Næstved og er evalueret ved en besigtigelse i januar 2002. (ref. 56.). Herudover er der optaget video af trafikanternes passage. Ud fra observationerne ser det ud til, at trafikanterne placerer sig lidt forskelligt i tværsnittet under passage, men kun meget få overskrider den dobbeltoptrukne midtlinie. Der er ikke observeret tværkørsel hen over paddehattene.

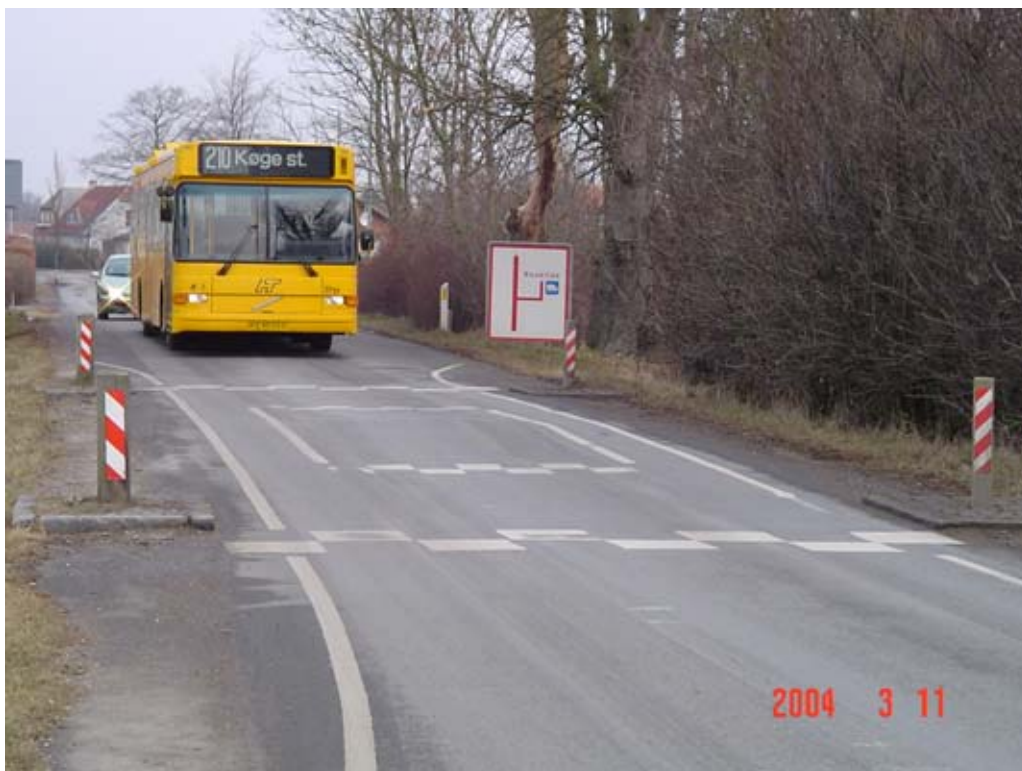
Kombi-bump (kombinationsbump) er konstrueret med et langstrakt bump – beregnet for busser og tunge køretøjer - uden på et kort bump beregnet for personbiler.

Figur 5.3: Kombinationsbump i Havdrup
