## **Evaluering af VMS tavler på M4**

Forsøg med nedskiltning af hastighed ved arbejdskørsel

Poul Greibe  
Belinda la Cour Lund

3. december 2012

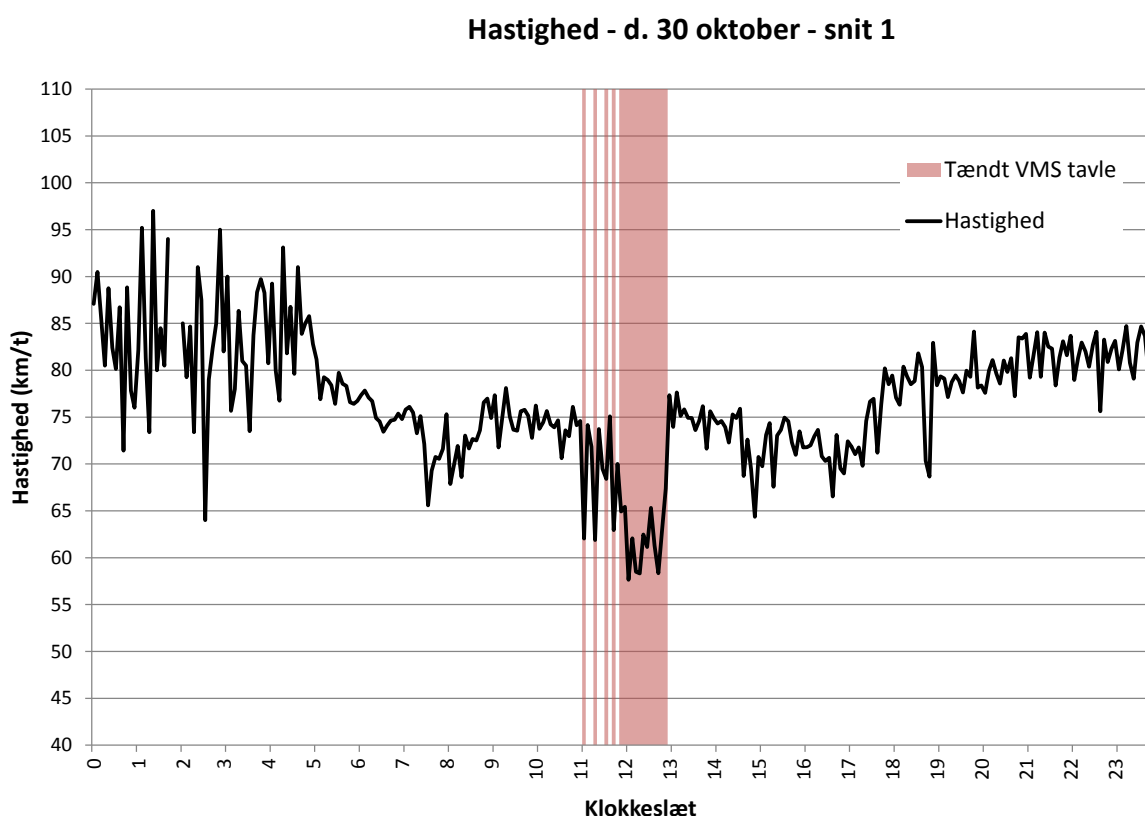
Figur 2. Målt hastighed over hele døgnet d. 30. oktober. Perioder med tændt VMS er markeret med rødt.

Figur 2 viser den målte hastighed over hele døgnet fra d. 30. oktober.

Generelt ligger hastighedsniveauet i dagtimerne uden for myldretiden på ca. 75 km/t. I aften/nat perioderne er hastighedsniveauet noget højere, ca. 80-85 km/t.

De perioder hvor VMS tavlerne har været tændt er markeret med rødt på figuren. Som det ses, er der først 4 korte perioder (å 5 min) efterfulgte af en længevarende periode på 65 min med tændt VMS tavle. Hastigheden i disse perioder ligger noget lavere.

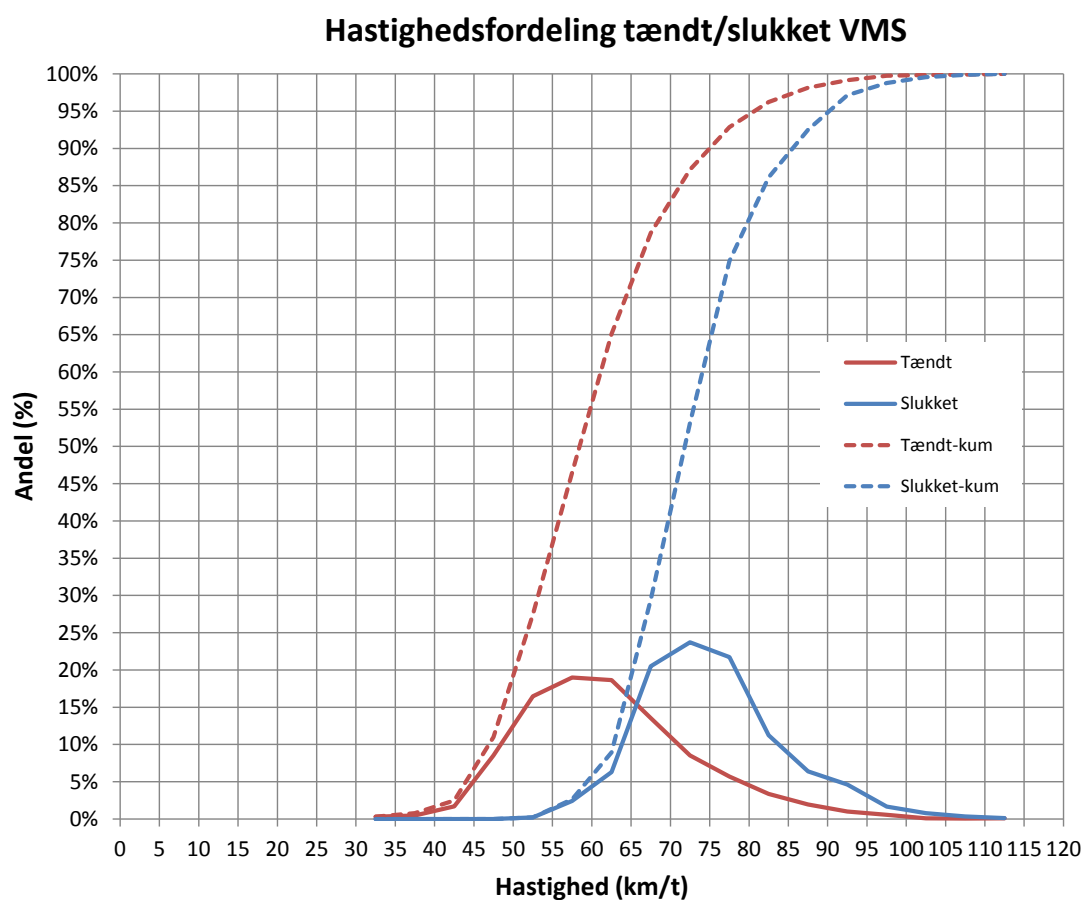
Figur 5. Hastighedsfordeling samlet for tænd/slukket VMS tavle (snit 1).

En samlet hastighedsfordeling for perioder med tændt/slukket VMS er vist i figur 5. Figuren viser tillige den kumulerede fordeling.

Som det ses, er der i perioder med tændt VMS en lidt større spredning i hastigheden i forhold til slukket VMS.

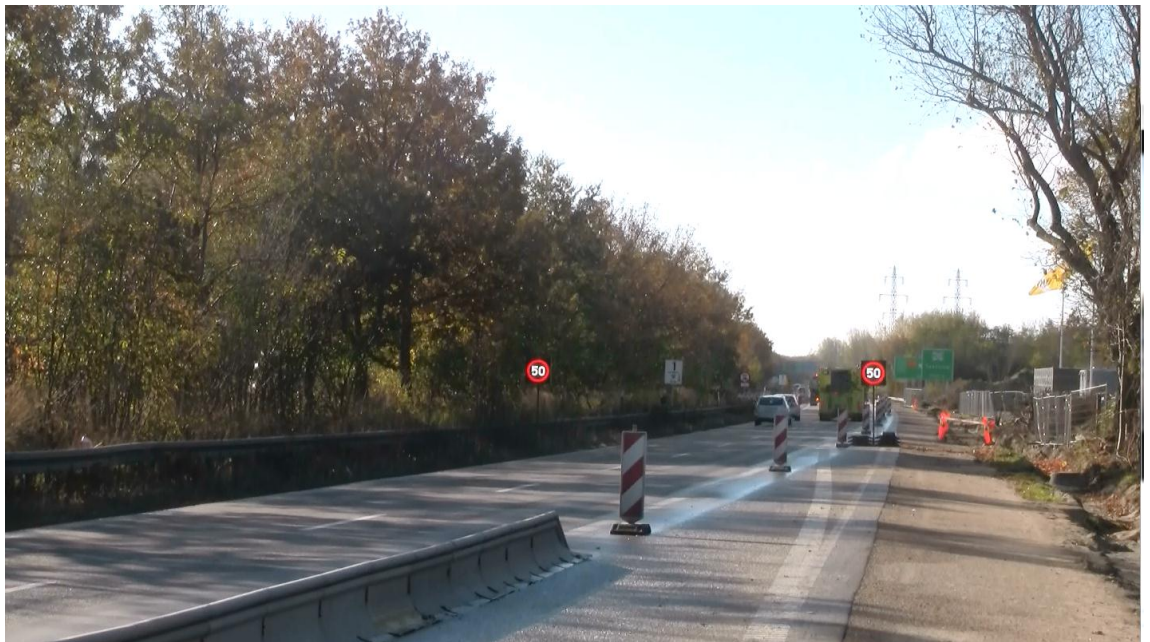
*Foto 1. Screen dump fra Videokamera 1. Bruges til at registrere hvornår VMS-tavlerne er tændt hhv. slukket.*

Der er lavet adfærdsobservationer på stedet i perioden kl. 10.00-13.00. I samme tidsrum er der lavet videooptagelser af strækningen fra to forskellige positioner. Det ene videokamera filmer variable tavler der aktiveres ved arbejdskørsel, se foto 1. Det andet videokamera dækker en strækning på ca. 80 m før, og 150 m efter arbejdszonen se foto 2.

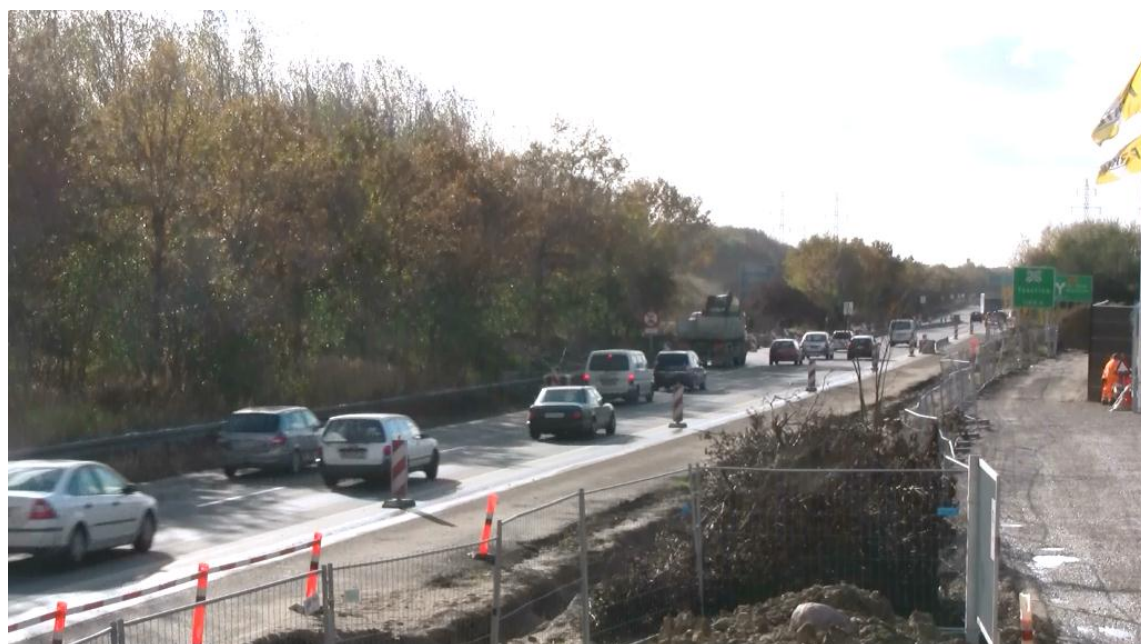
Foto 2. Screen dump fra Videokamera 2. Bruges til at registrere og dokumentere trafikanternes samspilsadfærd når et arbejdskøretøj kører ind/ud af arbejdszonen. Her holder arbejdskøretøjet stille i arbejdszonen.

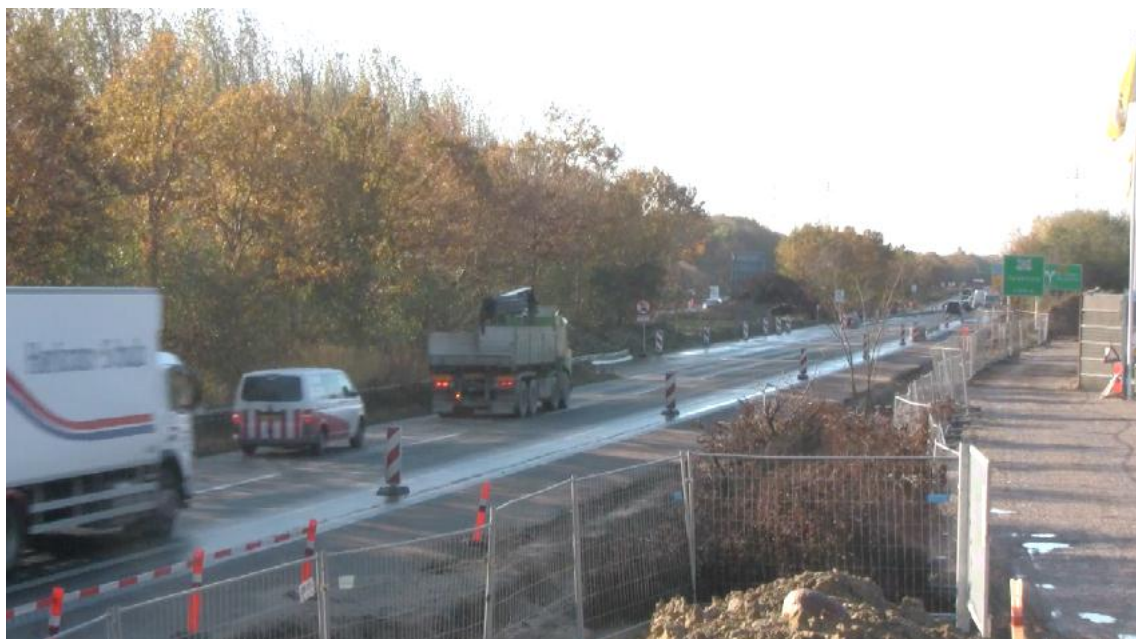
*Foto 3. Indkørsel nr. 1. Arbejdskøretøj sætter hastigheden ned for at kunne komme ind i arbejdszonen, hvilket medfører at bagvedkørende bil også må bremse. Situation vurderes ikke som problematisk. Hastighedsbegrænsning er 80 km/t.*

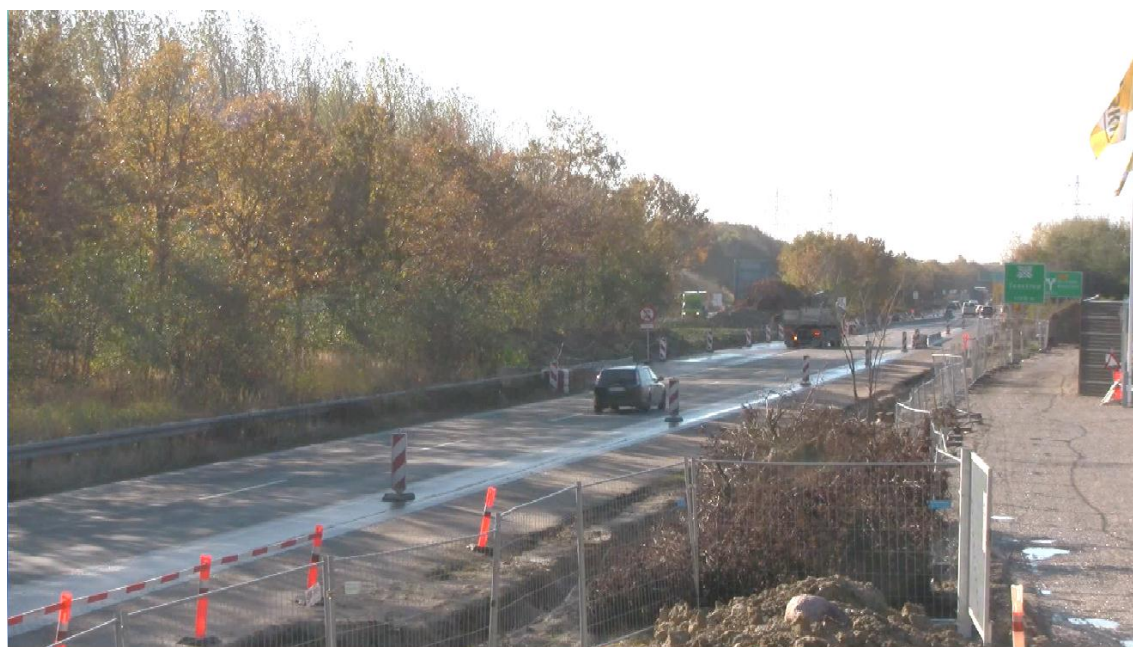
*Foto 4. Udkørsel nr. 1. Lastbil kører ud fra arbejdszonen uden at være til gene for andre trafikanter. Hastigheden på strækningen er nedskiltet fra 80 til 50 km/t.*

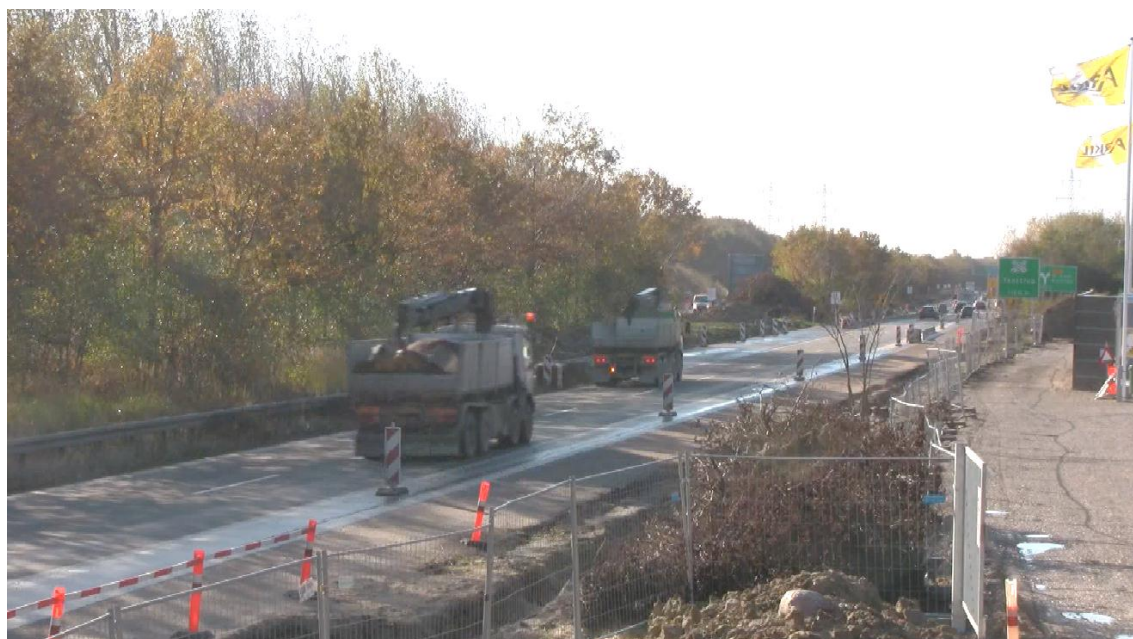
*Foto 5. Indkørsel nr. 2. Lastbil kører ind i arbejdszonen uden konfliktende adfærd med andre trafikanter.*

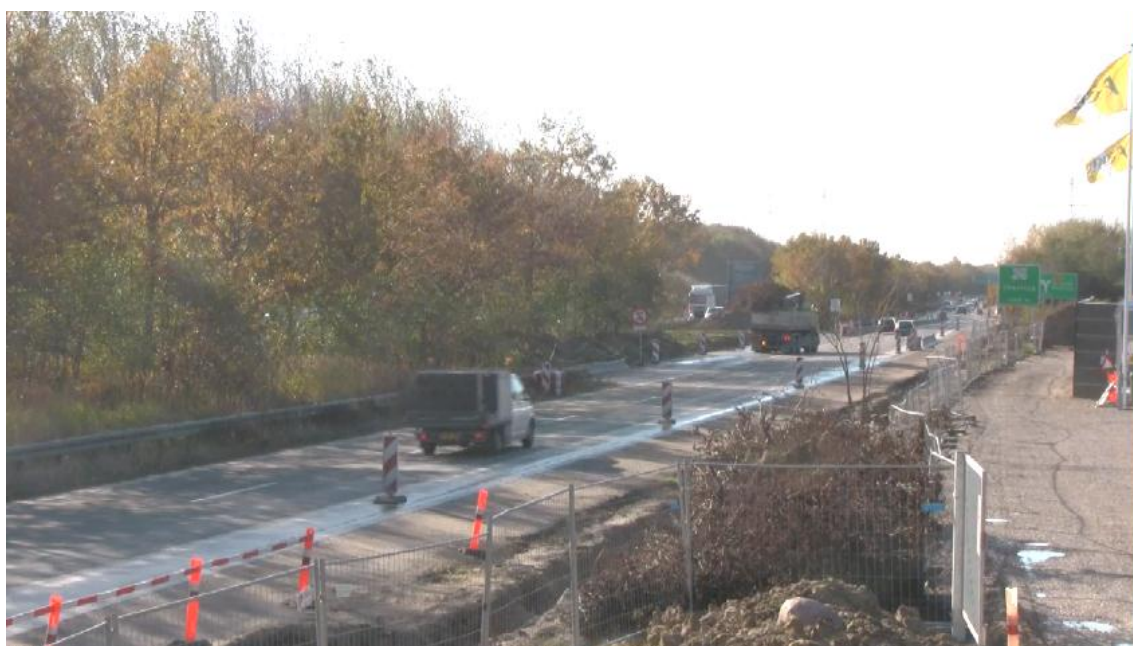
*Foto 6. Udkørsel nr. 2. Lastbilchauffør har fået besked om at hastigheden er ned-sat fra 80 til 50 km/t og tilpasser sin kørsel ud fra arbejdszonen så den ikke er til gene for andre trafikanter.*

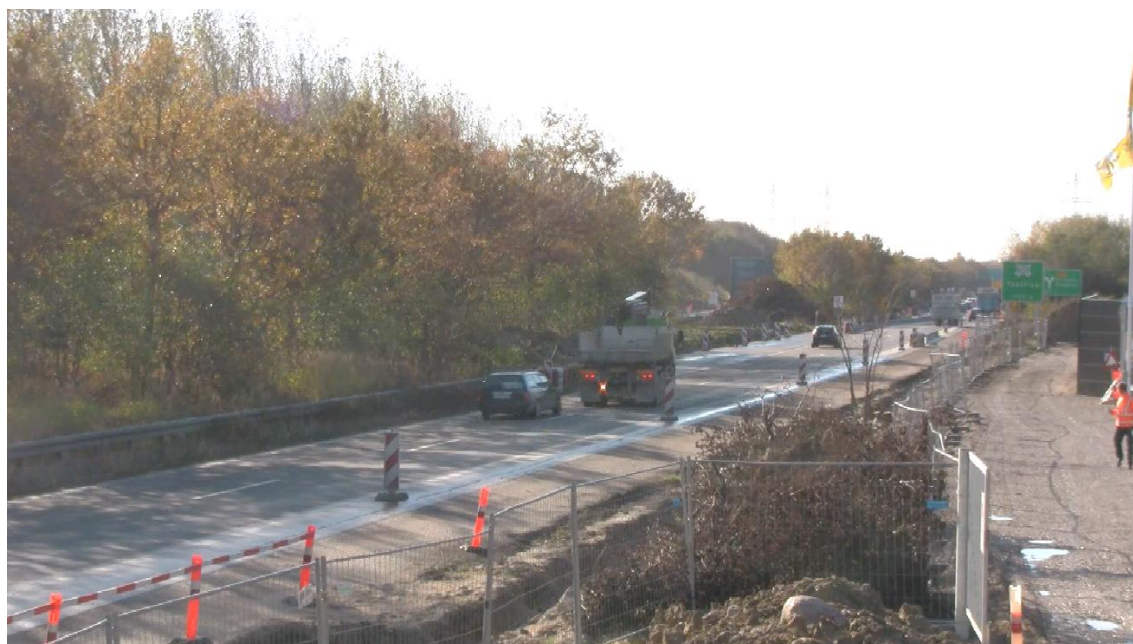
*Foto 7. Indkørsel nr. 3. Den indkørende lastbil foretager et hurtigt vognbaneskiift ind foran personbil som bremser og vælger at foretage et vognbaneskiift mod højre. Den skilte hastighed er her 80 km/t.*

I fire af de fem situationer hvor et arbejdskøretøj skal ind i arbejdszonen, bliver hastigheden ikke automatisk nedskiltet. I tre af disse situationer er det konstateret, at medtrafikanter foretager en reaktion som følge heraf. I to situationer foretager bagvedkørende en opbremsning som følge af at arbejdskøretøjet skal ind i arbejdszonen. Ingen af disse situationer vurderes som problematiske (se foto 3 og 9). I den sidste situation kører arbejdskøretøjet i det langsomme spor. Kort før arbejdszonen blinker køretøjet, aktiverer bremsen og foretager et hurtigt vognbaneskift mod venstre ind foran en personbil som bremser forholdsvis kraftigt op, se foto 7.

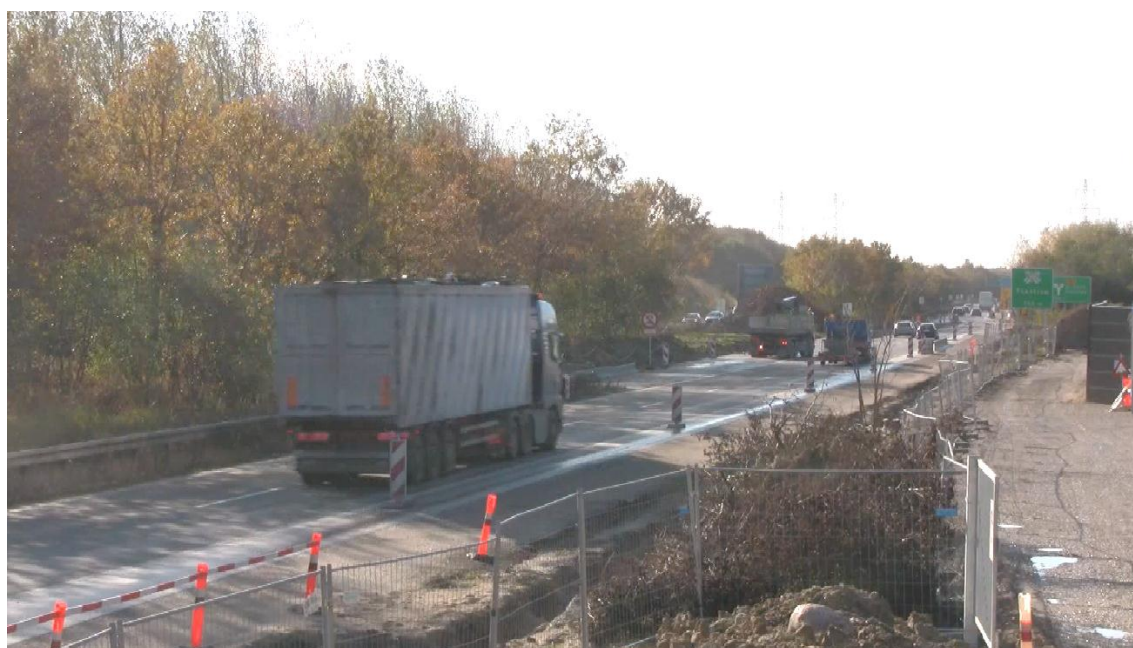
*Foto 8. Udkørsel nr. 3. Uproblematisk udkørsel. Hastigheden er nedskiltet fra 80 til 50 km/t.*

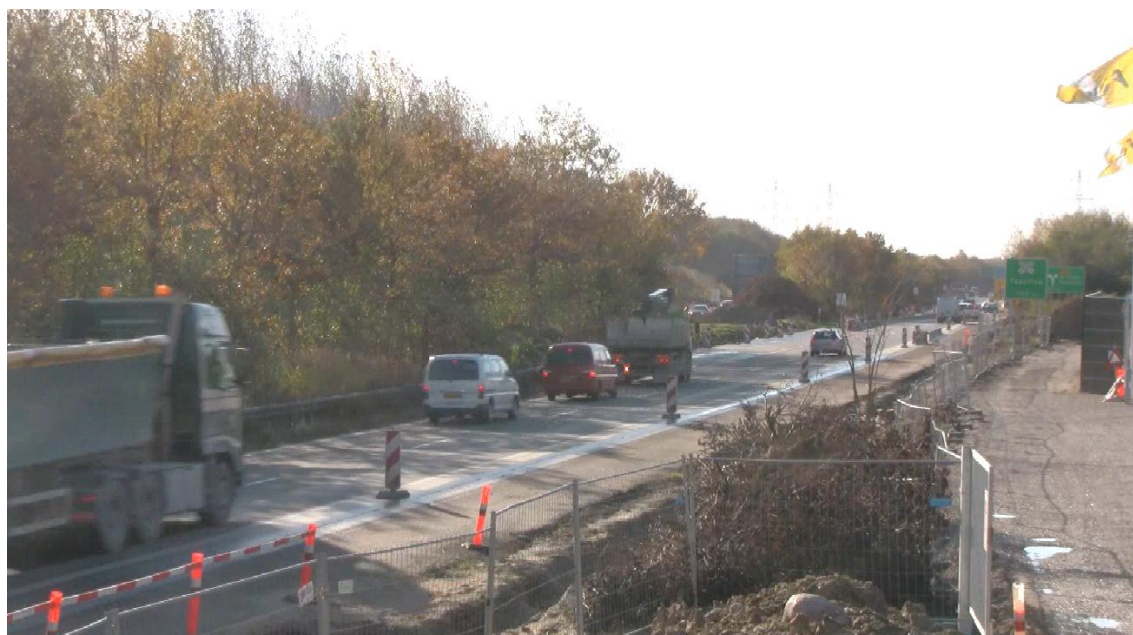
*Foto 9. Indkørsel nr. 4. Den indkørende lastbil blinker til venstre og nedsætter hastigheden kort før indkørsel til arbejdsområdet, hvilket medfører at to bagvedkørende personbiler må bremse. Ingen alvorligt konfliktende adfærd. Skiltet hastighed er 80 km/t.*

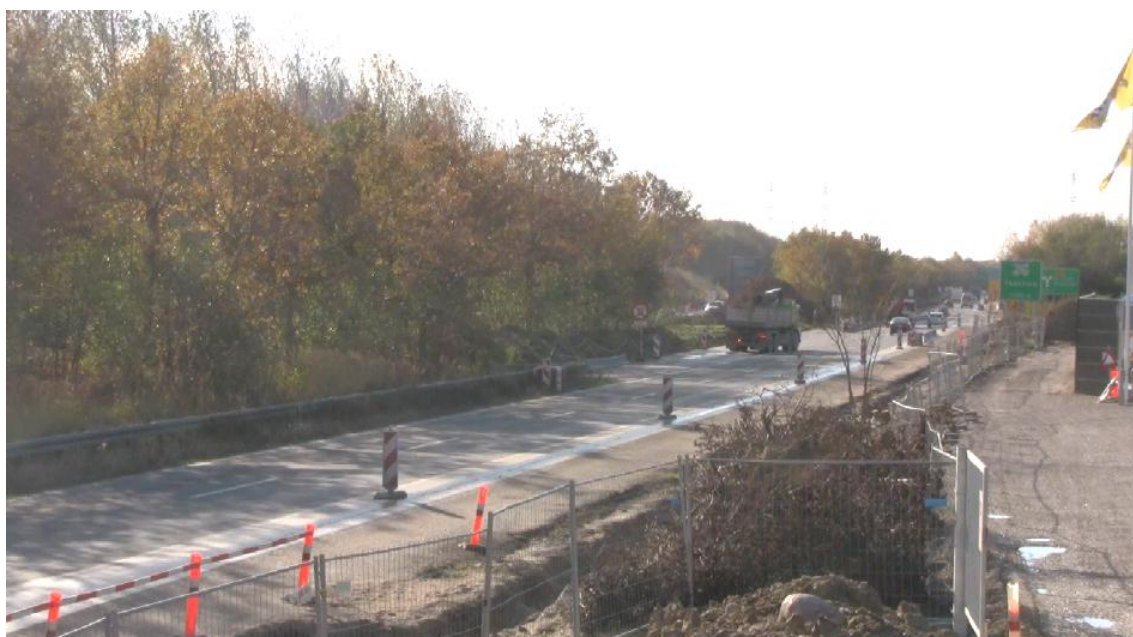
*Foto 10. Udkørsel nr. 4. Lastbil blinker og trækker ud, uden at være til gene for andre trafikanter på motorvejen. Hastigheden er nedskiltet til 50 km/t.*

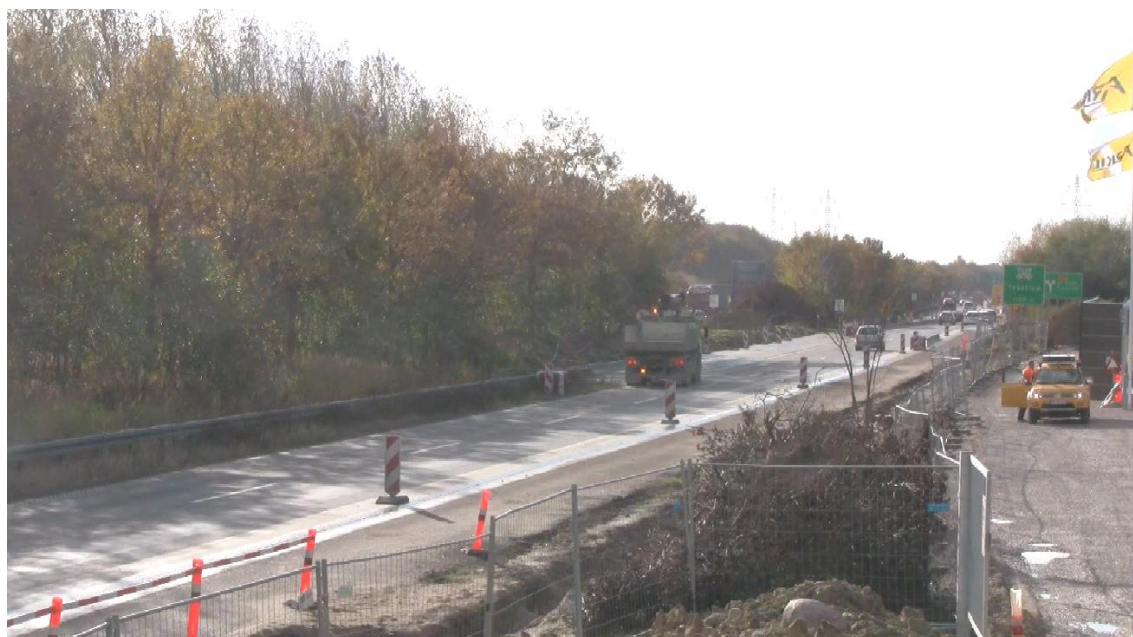
*Foto 11. Indkørsel nr. 5. Lastbil blinker til venstre, nedsætter hastigheden og kører ind i arbejdszonen uden at være til synlig gene for andre trafikanter. Hastighedsbegrænsning på 50 km/t.*

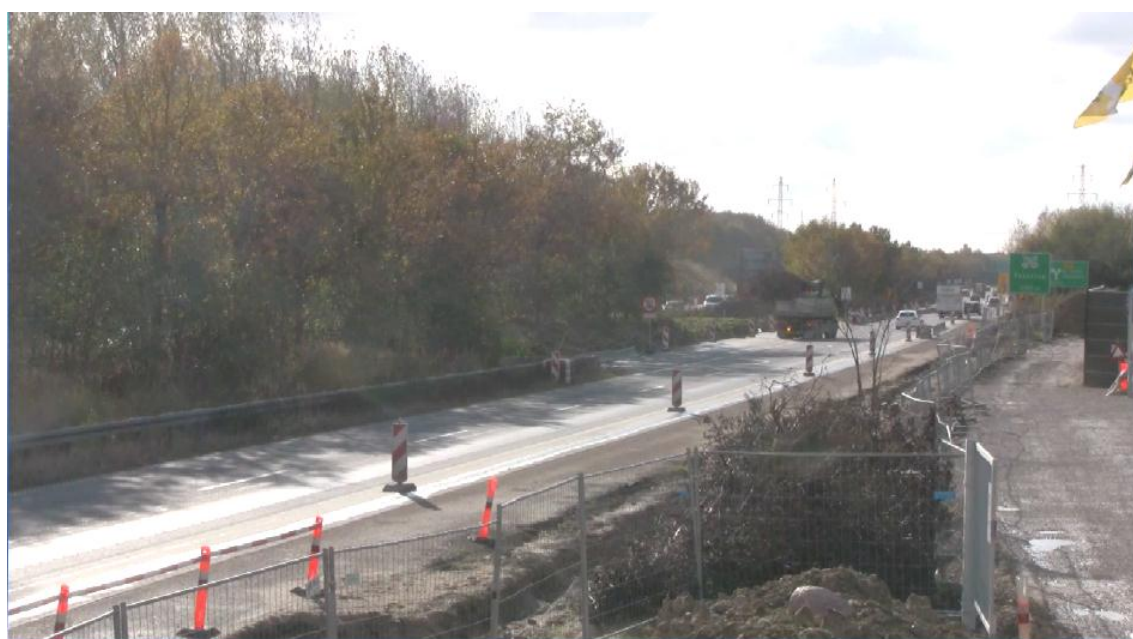
*Foto 12. Udkørsel nr. 5. Lastbil blinker til venstre, accelererer op og kører ud på motorvejen. Hastighed er nedskiltet til 50 km/t. VMS på 50 km/t i én hel time i træk.*

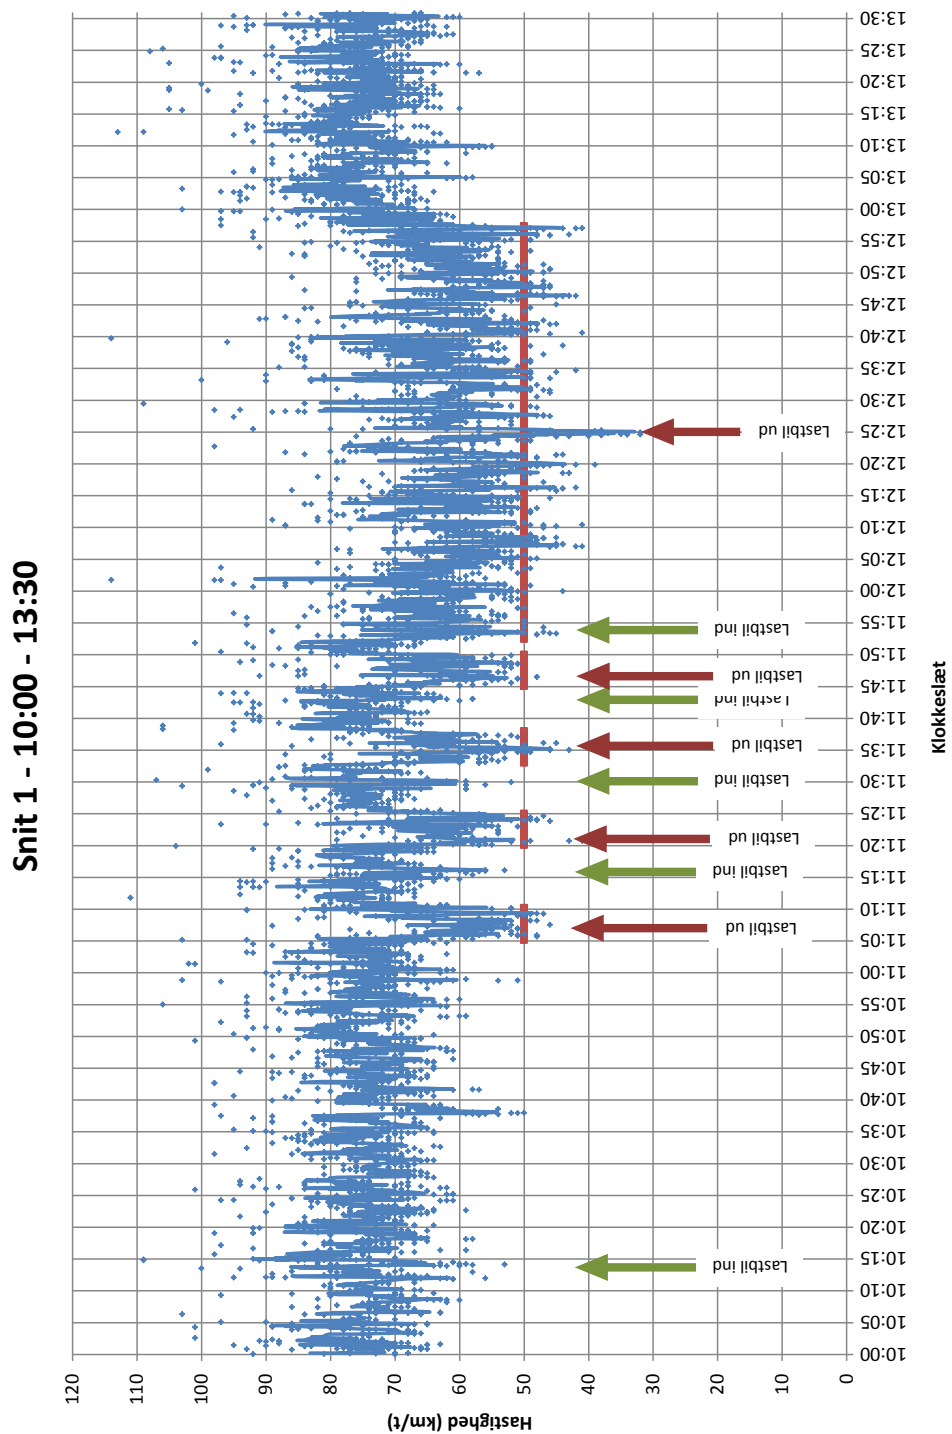
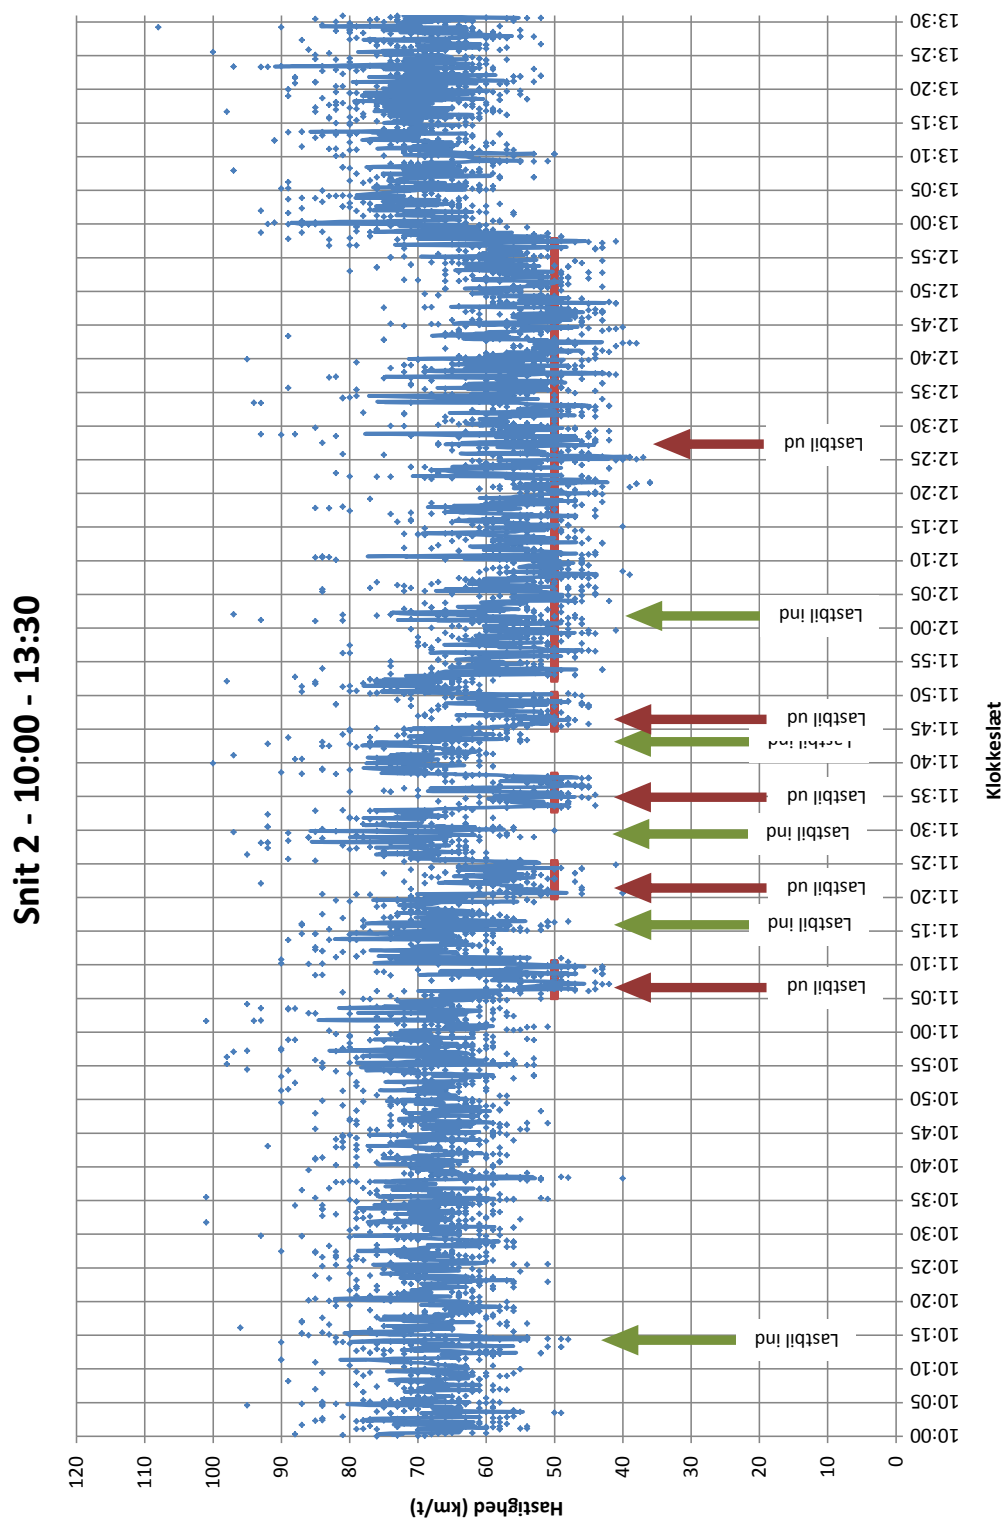
## Bilag 2

Målt hastighed i snit 1 og snit 2 mellem kl. 10:00 og 13:30. Perioder med tændt VMS er markeret på figuren sammen med tidspunkter for ud/ind kørsel af arbejdskøretøj.

ind/ud kørsel markeret. Hver blå prik er den målte hastighed for ét køretøj og den blå linie er et løbende gennemsnit baseret på 5 køretøjer. Tilsvarende figurer for hele perioden kl.10:00-13:30 for både snit 1 og snit 2 er vist i bilag 2.
