Vigepligtsulykker

– analyse af dødsulykker i trafikken i 2010 og 2011

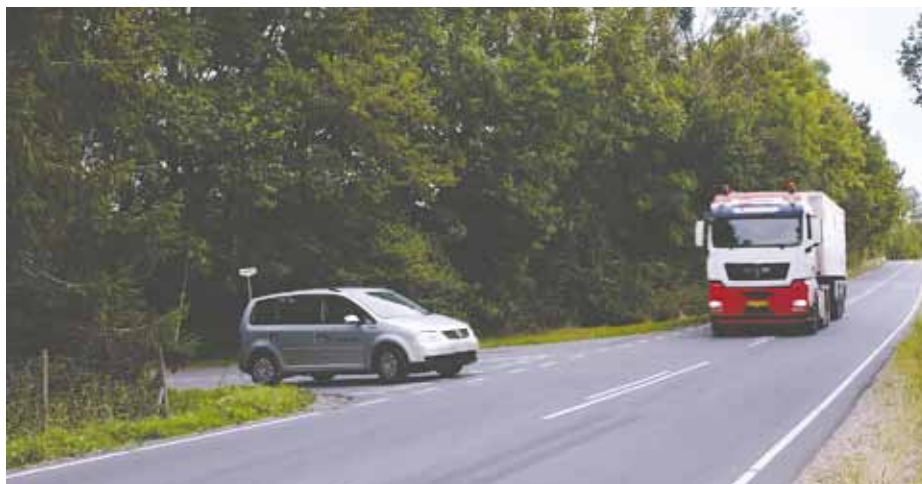
Figur 1. Beplantning langs vejen kan forringe oversigtsforholdene – hvilket betyder at trafikanterne kan have svært ved at se og erkende hinanden i tide.

trafikanter. Faktorer som dårlige oversigtsforhold, ikke synligt vejforløb og uklare vigepligtsforhold, kan komplicere forholdene, fordi det tager bilistens fokus og gør det sværere at se de lette trafikanter, som ikke fylder meget i synsfeltet. Bilisternes hastighed, specielt på primærvejen, kan i kombination med 2-hjulernes manglende/utilstrækkelige orientering/opmærksomhed gøre det svært for parterne at foretage en undvigemanøvre i tide, fordi de først ser hinanden tæt på konfliktpunktet.

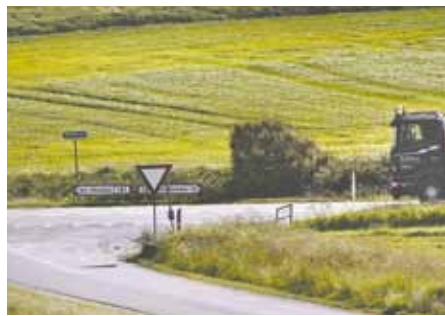
Figur 2. 3/4 dele af vigepligtsulykker med dræbte sker i kryds i åbent land.
