# Rumlestriber

■ Af civ.ing. Ph.d.  
Lene Herrstedt  
Trafitec ApS  
lh@trafitec.dk

*Rumlestriber på veje i åbent land anvendes i stort omfang i USA med det primære formål at forbedre trafikikkerheden. Erfaringerne med forskellige udformninger af rumlestriber og den sikkerhedsmæssige effekt er undersøgt og dokumenteret i en række amerikanske artikler. Her gives en kortfattet opsummering af eksisterende viden om brugen af rumlestriber i USA.*

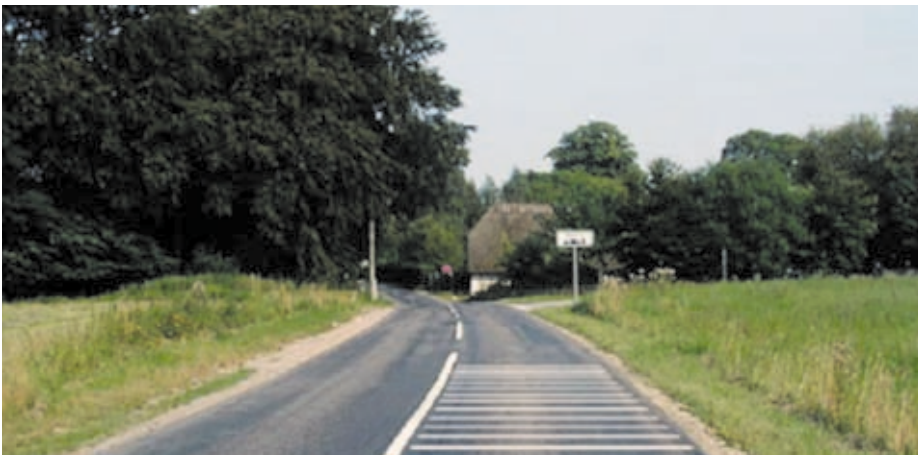
Figur 1. Forhøjede rumlestriber udført i termoplast.

- De forhøjede rumlestriber (raised rumble strips) udføres enten som termoplast, der ved opvarmning påklistres kørebanelen, eller i form af påsatte forhøjede elementer af anden art.
- Formtrykte rumlestriber (rolled-in rumble strips) laves i den varme asfalt under udlægning af slidlag før det køler ned. De formes ved brug af en tromle forsynet med en bjælke, der presses ned i den bløde overflade. Tilsvarende er ”currugated rumble strips” fordybninger formet i den friske våde cement beton.
- Nedfræsede rumlestriber (milled rumble strips) er en relativ ny type og den abso-

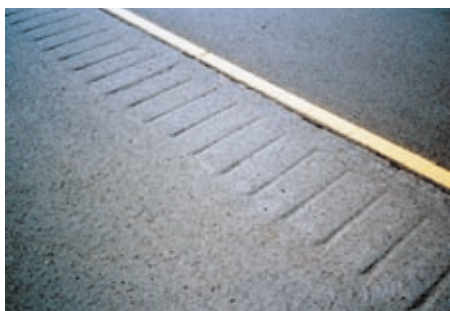
Figur 2. Formtrykte rumlestriber [8]. De etableres i den varme asfalt ved brug af en tromle forsynet med en bjælke, der former en stribe, når den trykkes ned i asfalten.

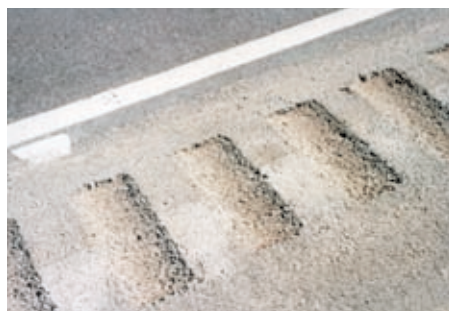
Figur 3. Nedfræsede rumlestriber [8] skæres ud i den eksisterende vejbelægning ved brug af en roterende tromle forsynet med skærehoved.

lut mest benyttede type i USA i dag. De skæres ned i den eksisterende vejbelægning ved brug af en roterende tromle forsynet med skærehoved. Udskæringerne udføres efter specifikke mål og placeres vinkelret på køreretningen.

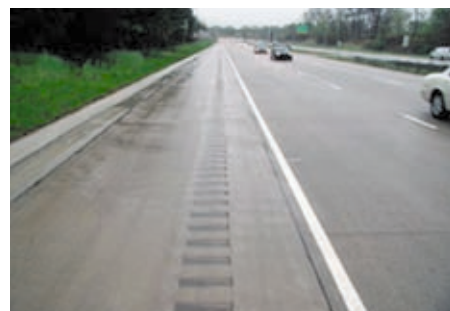
Figur 4. Fortløbende nedfræsede rumlestriber langs kantlinie [8].

Den bruges af 92% af alle staterne. Den kan etableres på eksisterende vej og behøver ikke at blive etableret, mens asfalten er varm. Det giver en større fleksibilitet for entreprenørerne m.h.t., hvornår den kan installeres.

Med baggrund i de samlede erfaringer med udformninger og effekter af nedfræsede rumlestriber anbefaler Federal Highway Administration, som er den nationale vejmyndighed i USA, disse dimensioner for etablering [3,1] af rumlestriberne:

- Længde  $L = 7''$  (175 mm) i køreretningen
- Bredde  $W = 16''$  (400 mm) vinkelret på køreretningen
- Dybde  $D = 0,5''$  (13 mm)
- Afstand = Spacing =  $12''$  (300 mm) for afstanden mellem stribernes centerlinier.

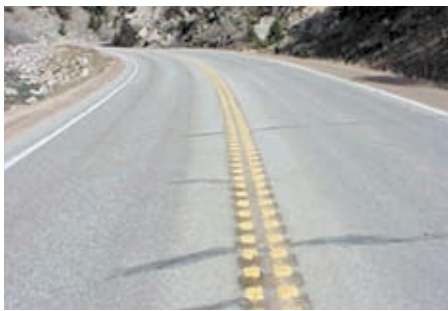
Figur 5. Fortløbende nedfræsede rumlestriber langs midtlinje.

Der findes endnu ikke nogen standard for udformningen af disse rumlestriber, der adskiller modkørende trafikstrømme. Der er i år 2000 gennemført et udviklingsprojekt [5] på det overordnede vejnet i staten Kansas med det formål at finde frem til de optimale dimensioner og mønstre for udlægning af disse striber i vejmidten ud fra støjniveauer og vibrationseffekterne for bilerne, der passerer hen over striberne. 12 forskellige mønstre blev etableret på en øde teststrækning. Testkørsler blev udført med syv forskellige biler, der passerede striberne ved forskellige hastigheder. Støjniveauet og vibrationerne inde i bilen blev målt. Ud fra måleresultaterne blev to af de 12 mønstre i 2003 udvalgt til videre test – dels i åbent land og dels i byområde i staten Kansas. De to mønstre blev valgt ud fra, at de frembragte de højeste støjniveauer (87 og 89 dB) og vibrationseffekter inde i bilen. Det ene mønster består af fortløbende 12 inch (300 mm) lange nedfræsede rumlestriber med en afstand på 12 inch (300 mm) mellem stribernes midtlinier.

Det andet mønster består ligeledes af fortløbende 12 inch (300 mm) lange nedfræsede rumlestriber, men med en afstand på 24 inch (600 mm) mellem stribernes midtlinier.
